# Asbestinventarisatattest

Attestnummer : 20260305-000260.000

Uitgegeven op : 05.03.2026

**Asbestveilig** (maar niet asbestvrij)

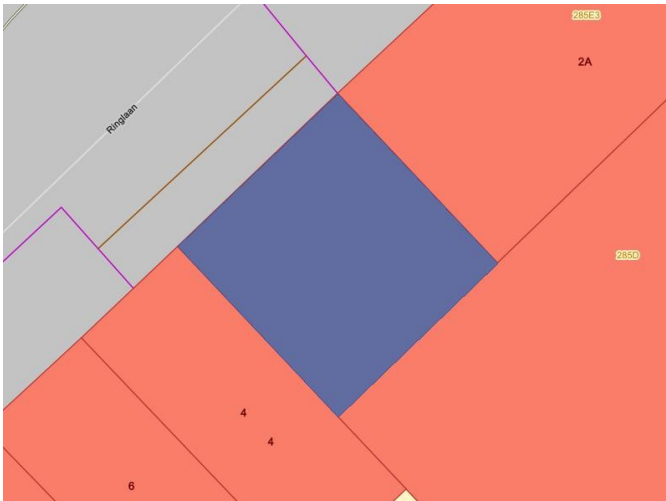
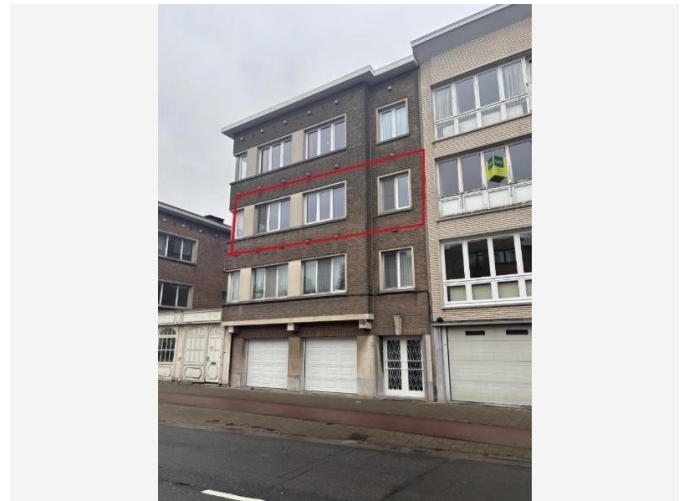
## Zone 1: Hoofdgebouw

- 0 Asbestmaterialen
- 0 Beperkingen
- 0 Uitsluitingen
- 0 Roerende goederen
- 0 Puin, steenslag, (water)bodem
- 1 Advies
- 2 Geen asbest

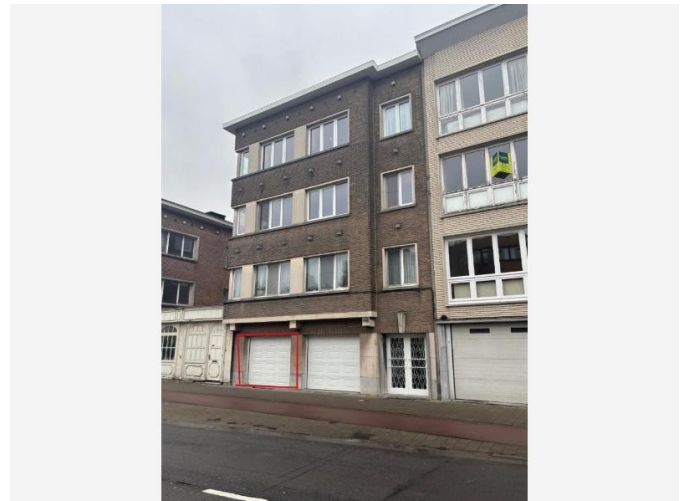
## Zone 2: Garage

- 1 Asbestmateriaal**
- 0 Beperkingen
- 0 Uitsluitingen
- 0 Roerende goederen
- 0 Puin, steenslag, (water)bodem
- 0 Adviezen
- 2 Geen asbest**

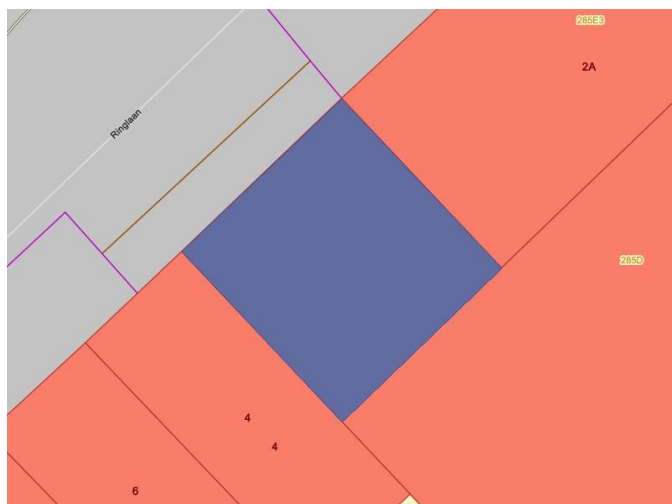
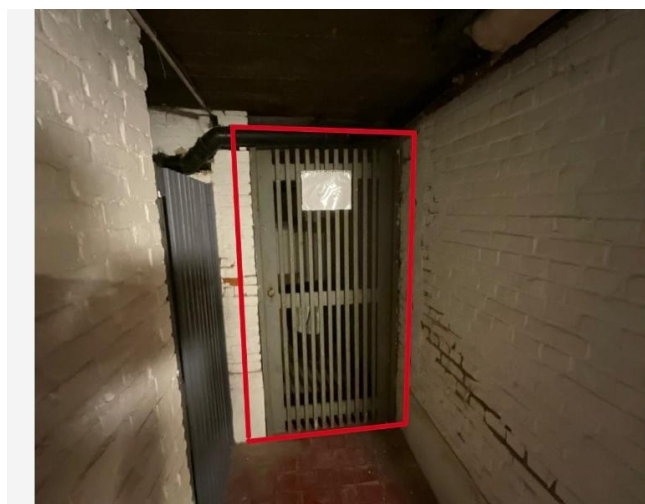
## Zone 3: Berging

- 1 **Asbestmateriaal**
- 0 Beperkingen
- 0 Uitsluitingen
- 0 Roerende goederen
- 0 Puin, steenslag, (water)bodem
- 0 Adviezen
- 1 **Geen asbest**
