# Asbestinventarisat attest

Marie-Josélaan 14, 2600 Antwerpen

Attestnummer : 20260310-000134.000

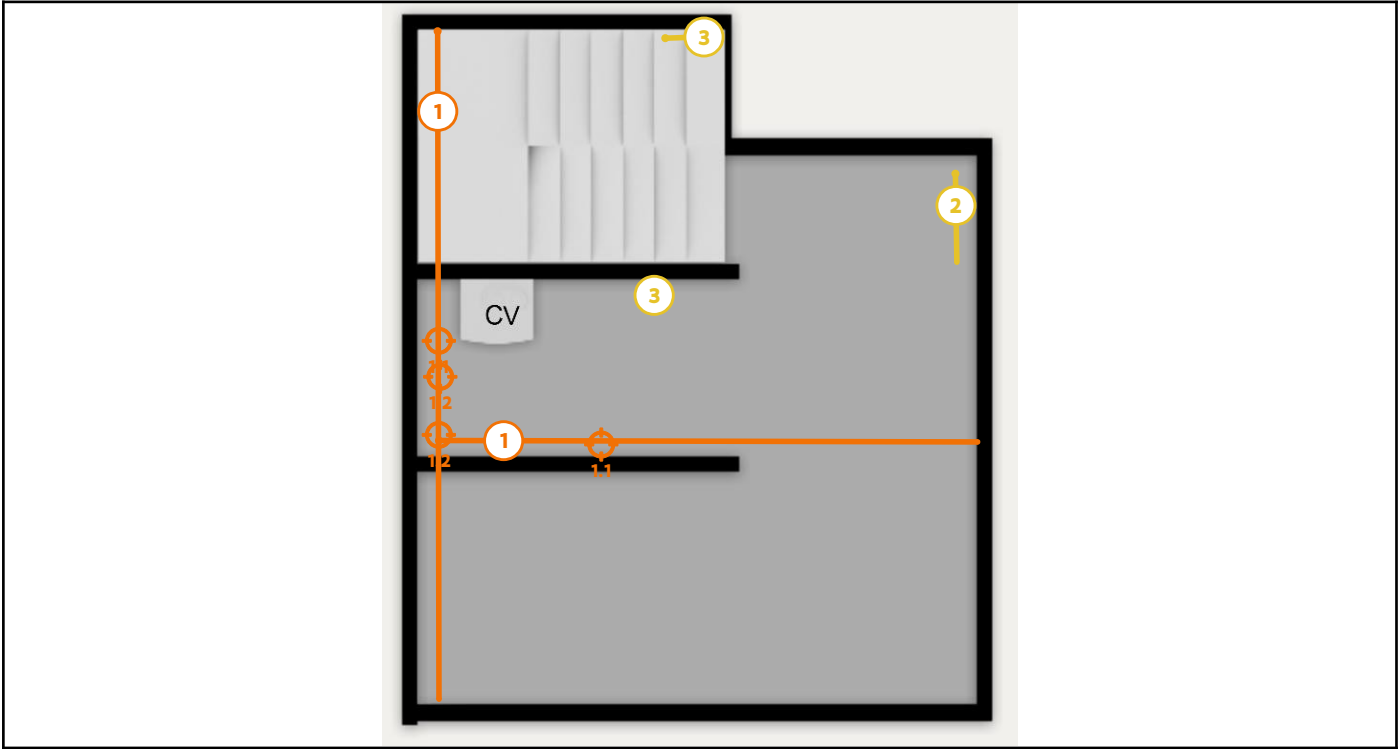
# Plan 1.1: Kelder

| Beschrijving | Type | Actie |
|---|---|---|
| 3. Bakeliet toepassingen (schakelaar/stopcontact/verdeeldozen) | Asbestmateriaal | Zorgvuldig beheren |

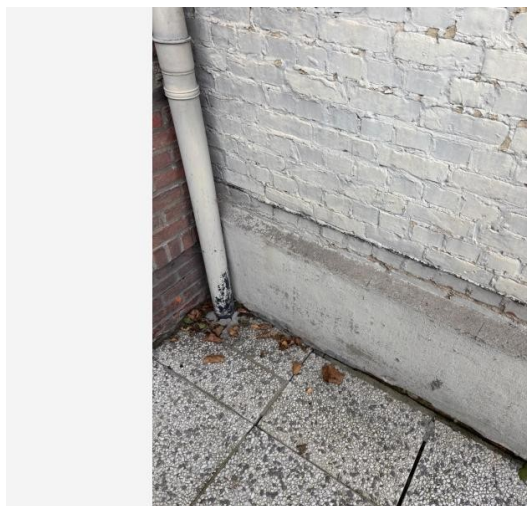
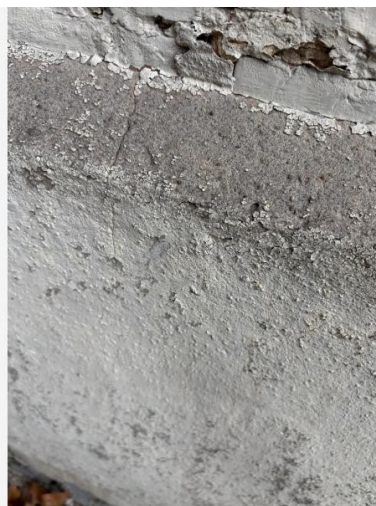
Overzichtsfoto

| Opmerking | <p>Volgens het inspectieprotocol is een monstername van het pleisterwerk verplicht om dit te identificeren als niet-asbesthoudend.</p> <p>De vermelde oppervlaktes, diktes en volumes betreffen een bereedeneerde schatting.</p> <p>Er worden geen rechten verleend aan deze oppervlaktes/diktes/volumes.</p> <p>Staal genomen in een droge, natte ruimte en trappenhal.</p> |
