# Asbestinventarisatetest

Opstal 18/0002, 2650 Edegem

Attestnummer : 20260401-000270.000

Uitgegeven op : 01.04.2026

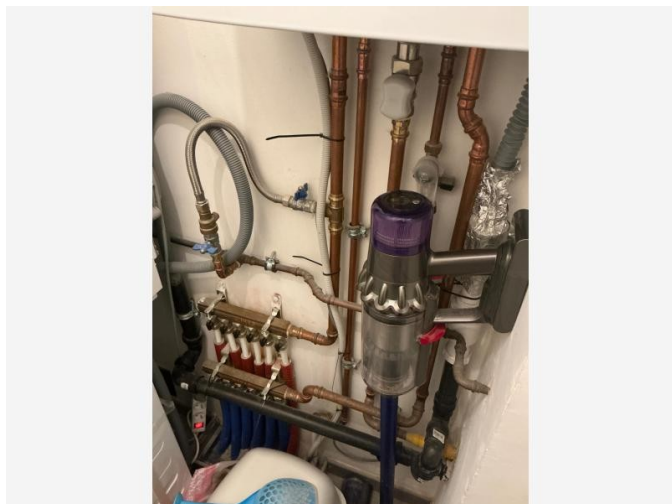
### Fiche 10: Leidingisolatie (niet aanwezig)

Beschrijving	Notitie	Terug te vinden op plannen
Fiche 6: Geen lift aanwezig	-	-
Fiche 7: Rookgaskanalen (GD)	Rookgaskanalen behoren tot de gemeenschappelijke delen en waren niet waarneembaar in het appartement.	-
Fiche 8: Dakbedekking (GD)	Dakbedekking behoort tot de gemeenschappelijke delen.	-
Fiche 9: Onderdak (GD)	Onderdak behoort tot de gemeenschappelijke delen.	-
Fiche 10: Leidingisolatie (niet aanwezig)	-	-
