# Asbestinventarisatetest

Kapelsesteenweg 304/0001, 2930 Brasschaat

Attestnummer : 20260401-000313.000

Uitgegeven op : 01.04.2026

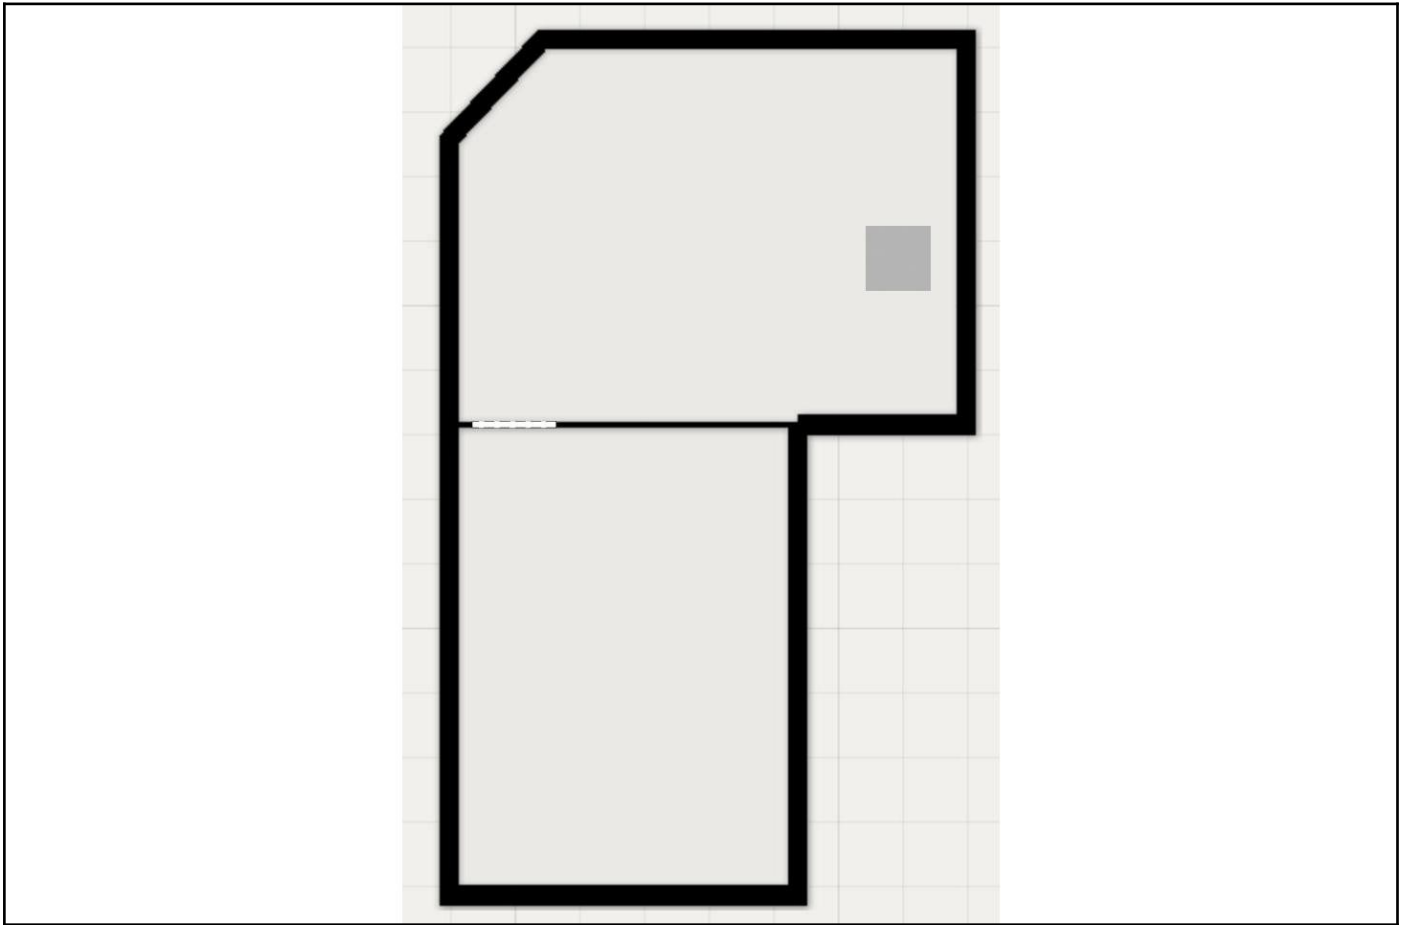
## Plan 1.3: Kelder

Beschrijving	Type	Actie
1. Verlaagd plafond	Advies	-
2. Tegellijm achter faiencewandtegels	Advies	-
