Asbestinventarisatetest

Sint-Hubertusstraat 98, 2600 Antwerpen

Attestnummer : 20260324-000225.000

Uitgegeven op : 24.03.2026

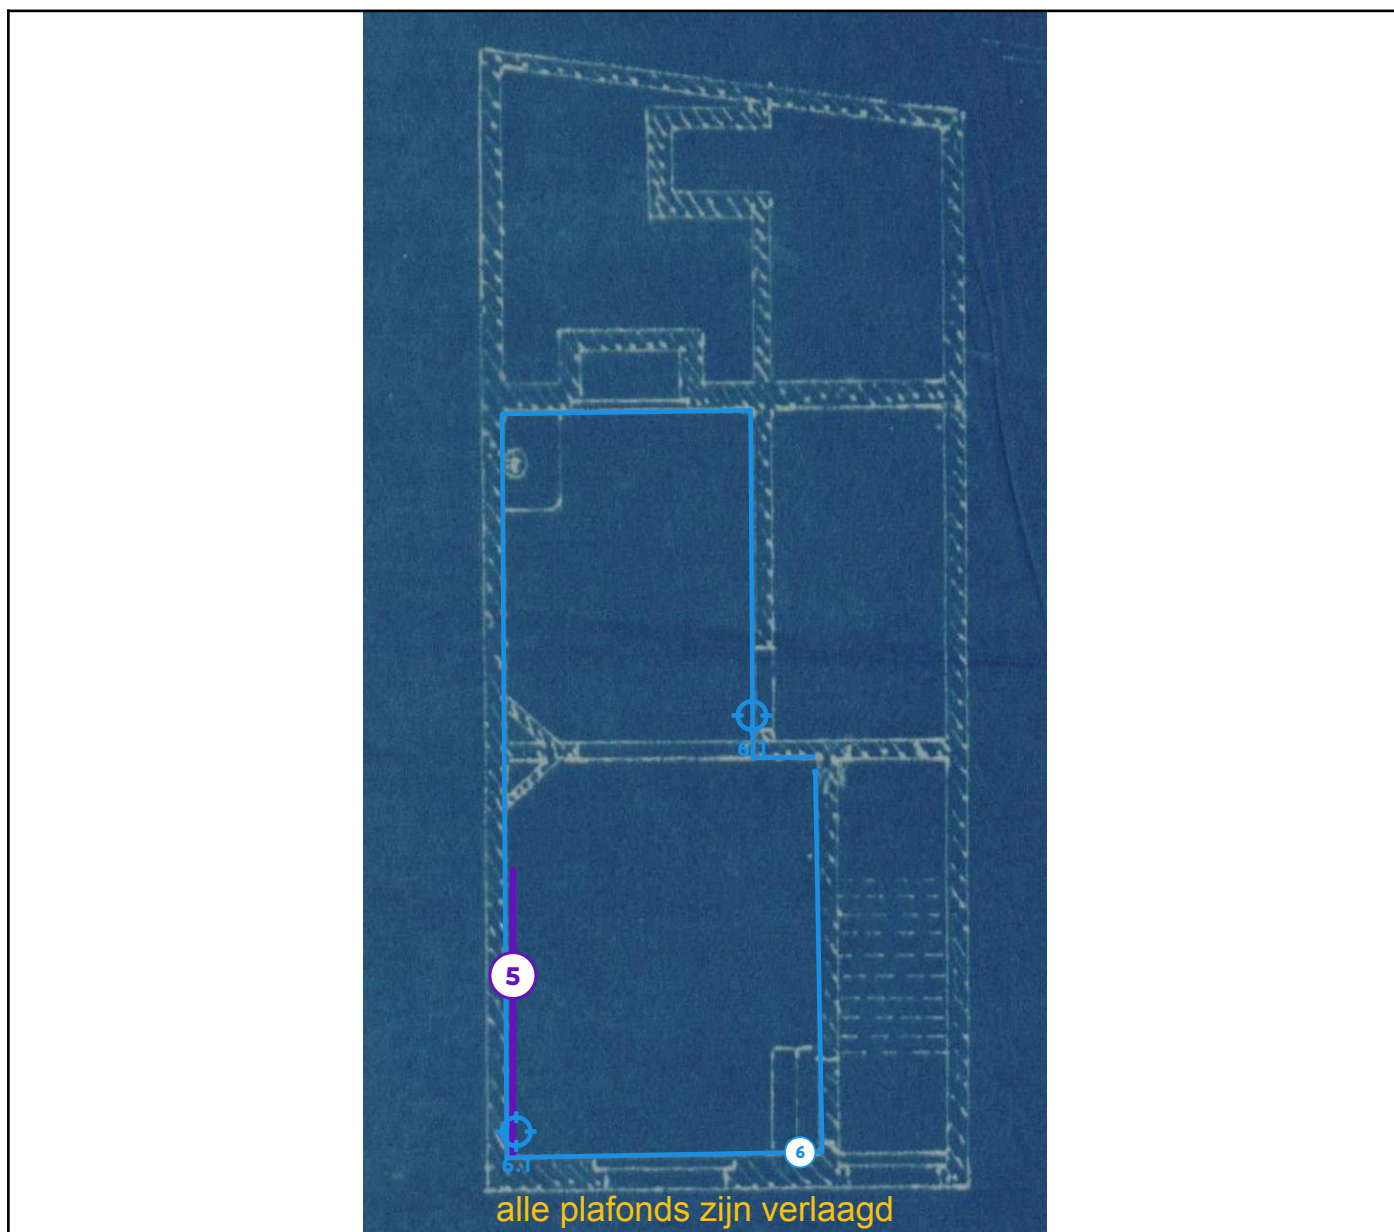
Plan 1.1: Kelder

Beschrijving	Type	Actie
3. Verlaagd plafond	Advies	-
5. Tegellijm achter faiencewandtegels	Advies	-
6. Pleisterwerk binnenmuren	Geen asbest	-
6.1 Code: MM1	Mengmonster	-

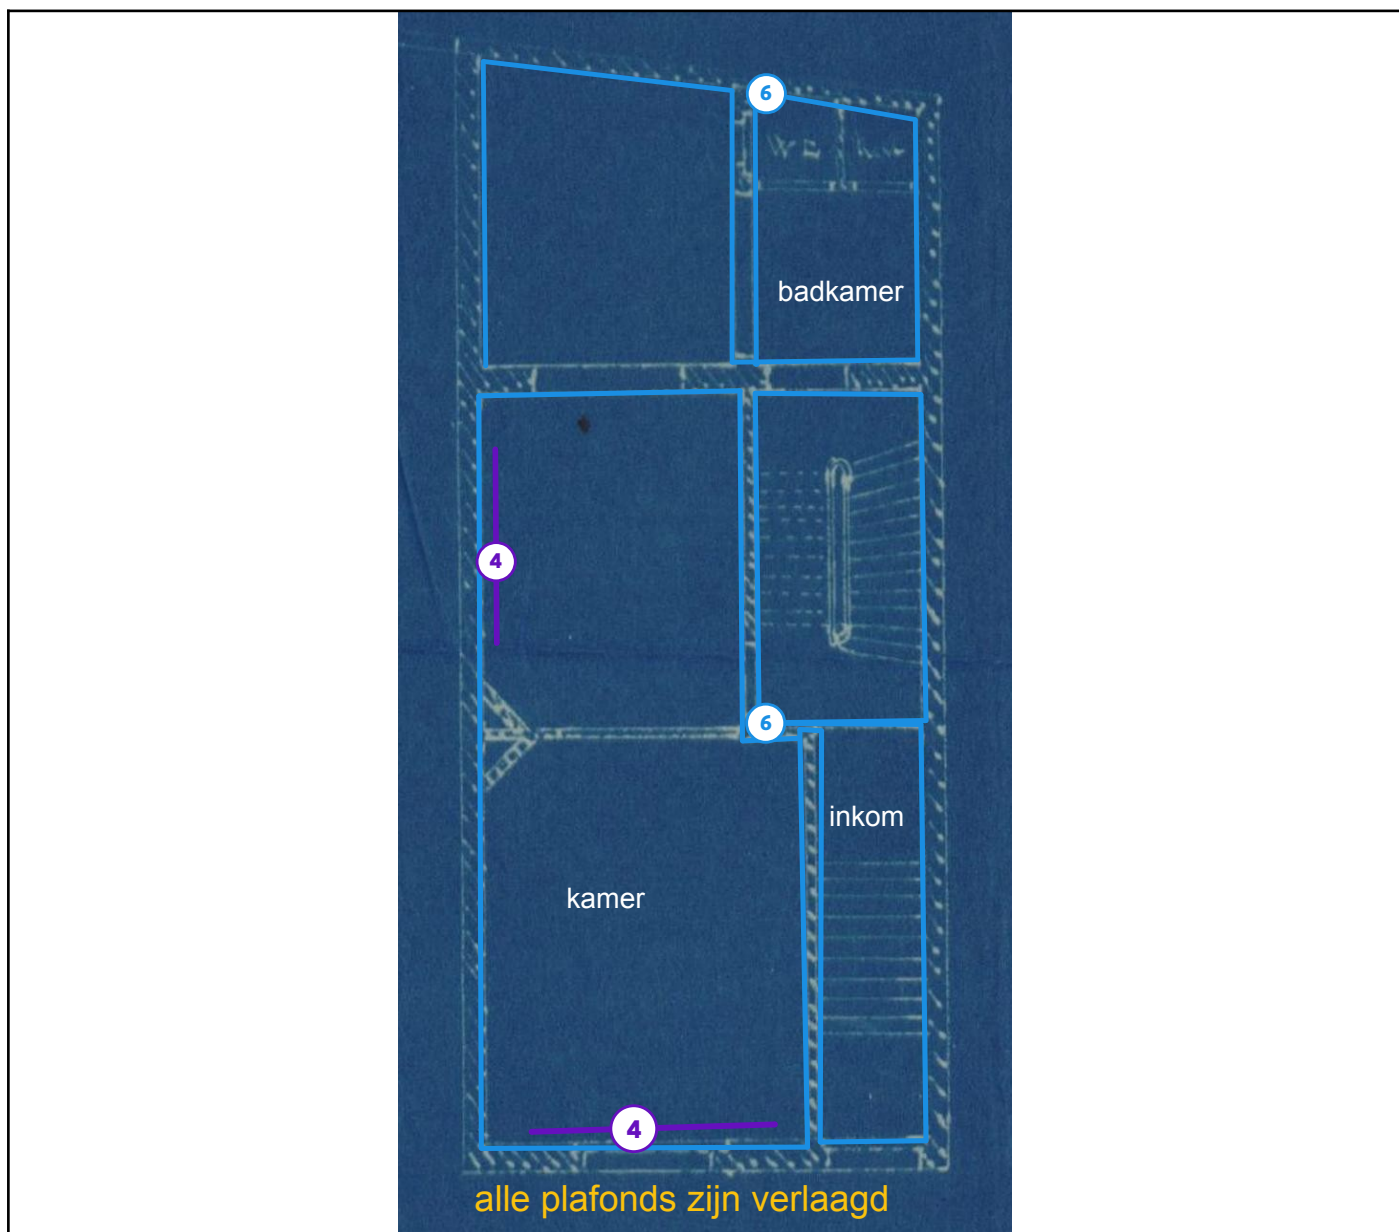
Plan 1.2: Gelijkvloers

Beschrijving	Type	Actie
3. Verlaagd plafond	Advies	-
4. Pakking/dichting oude radiatoren	Advies	-
6. Pleisterwerk binnenmuren	Geen asbest	-

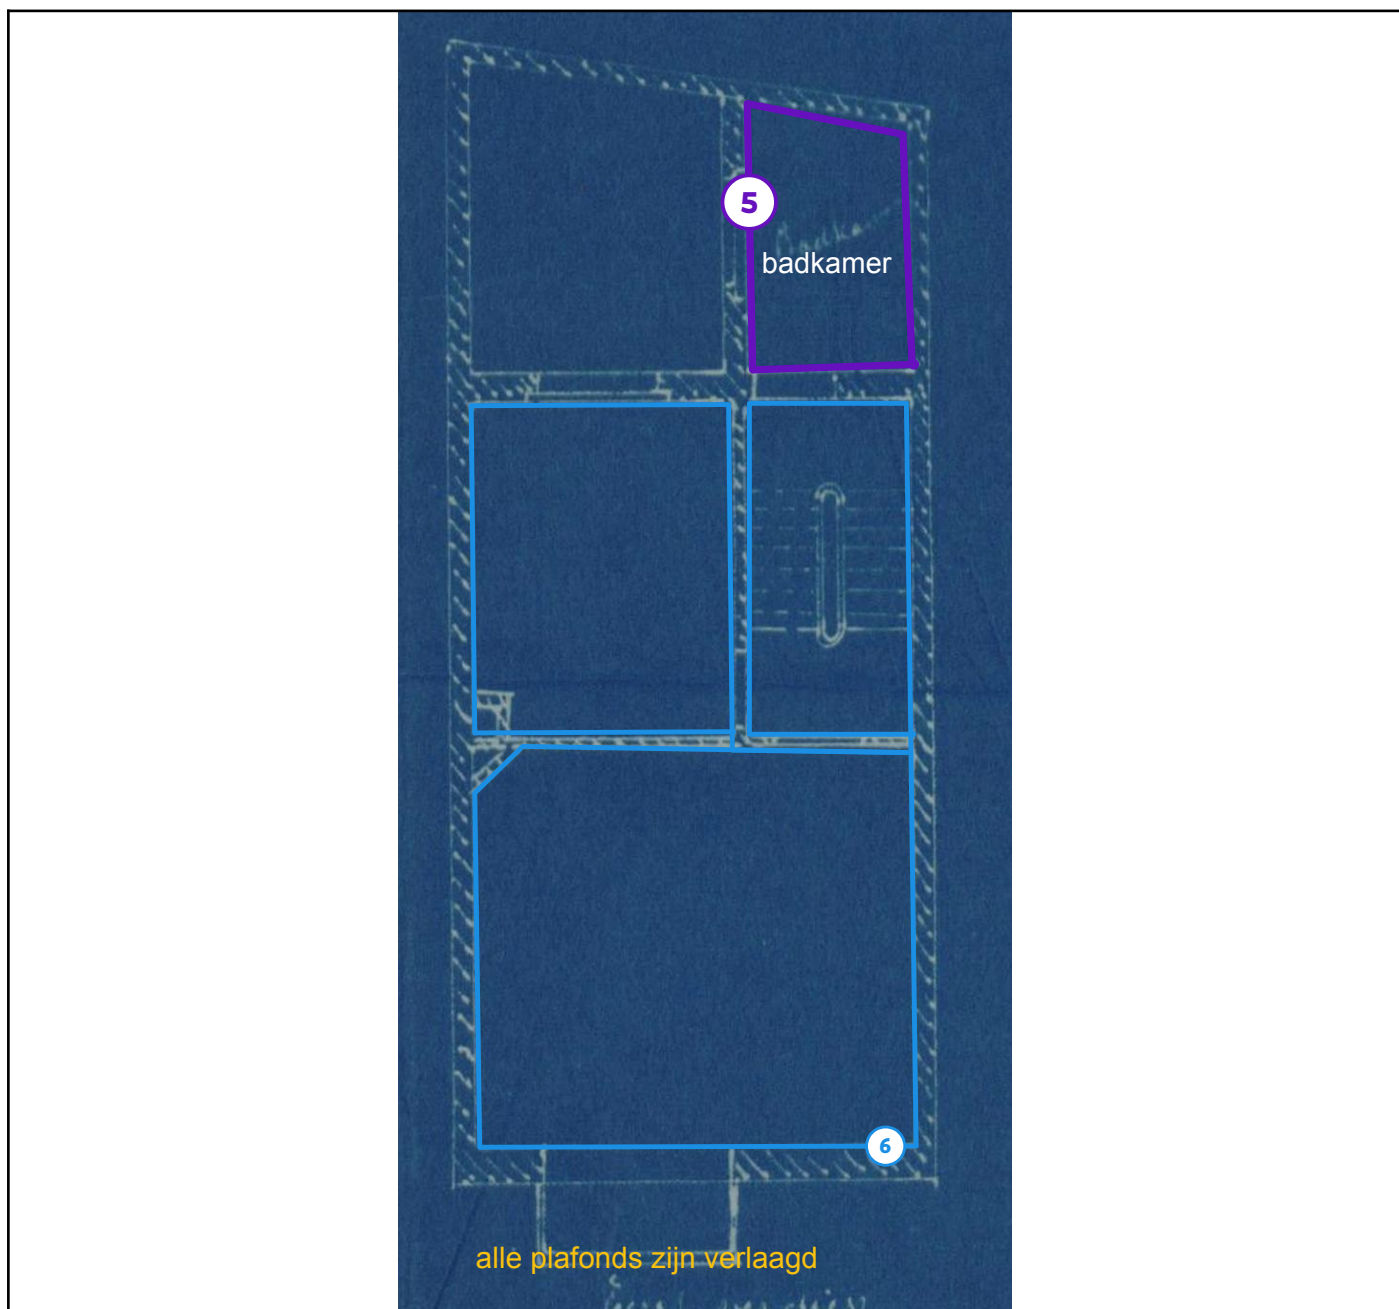
Plan 1.3: Verdiep 1

Beschrijving	Type	Actie
3. Verlaagd plafond	Advies	-
5. Tegellijn achter faiancewandtegels	Advies	-
6. Pleisterwerk binnenmuren	Geen asbest	-

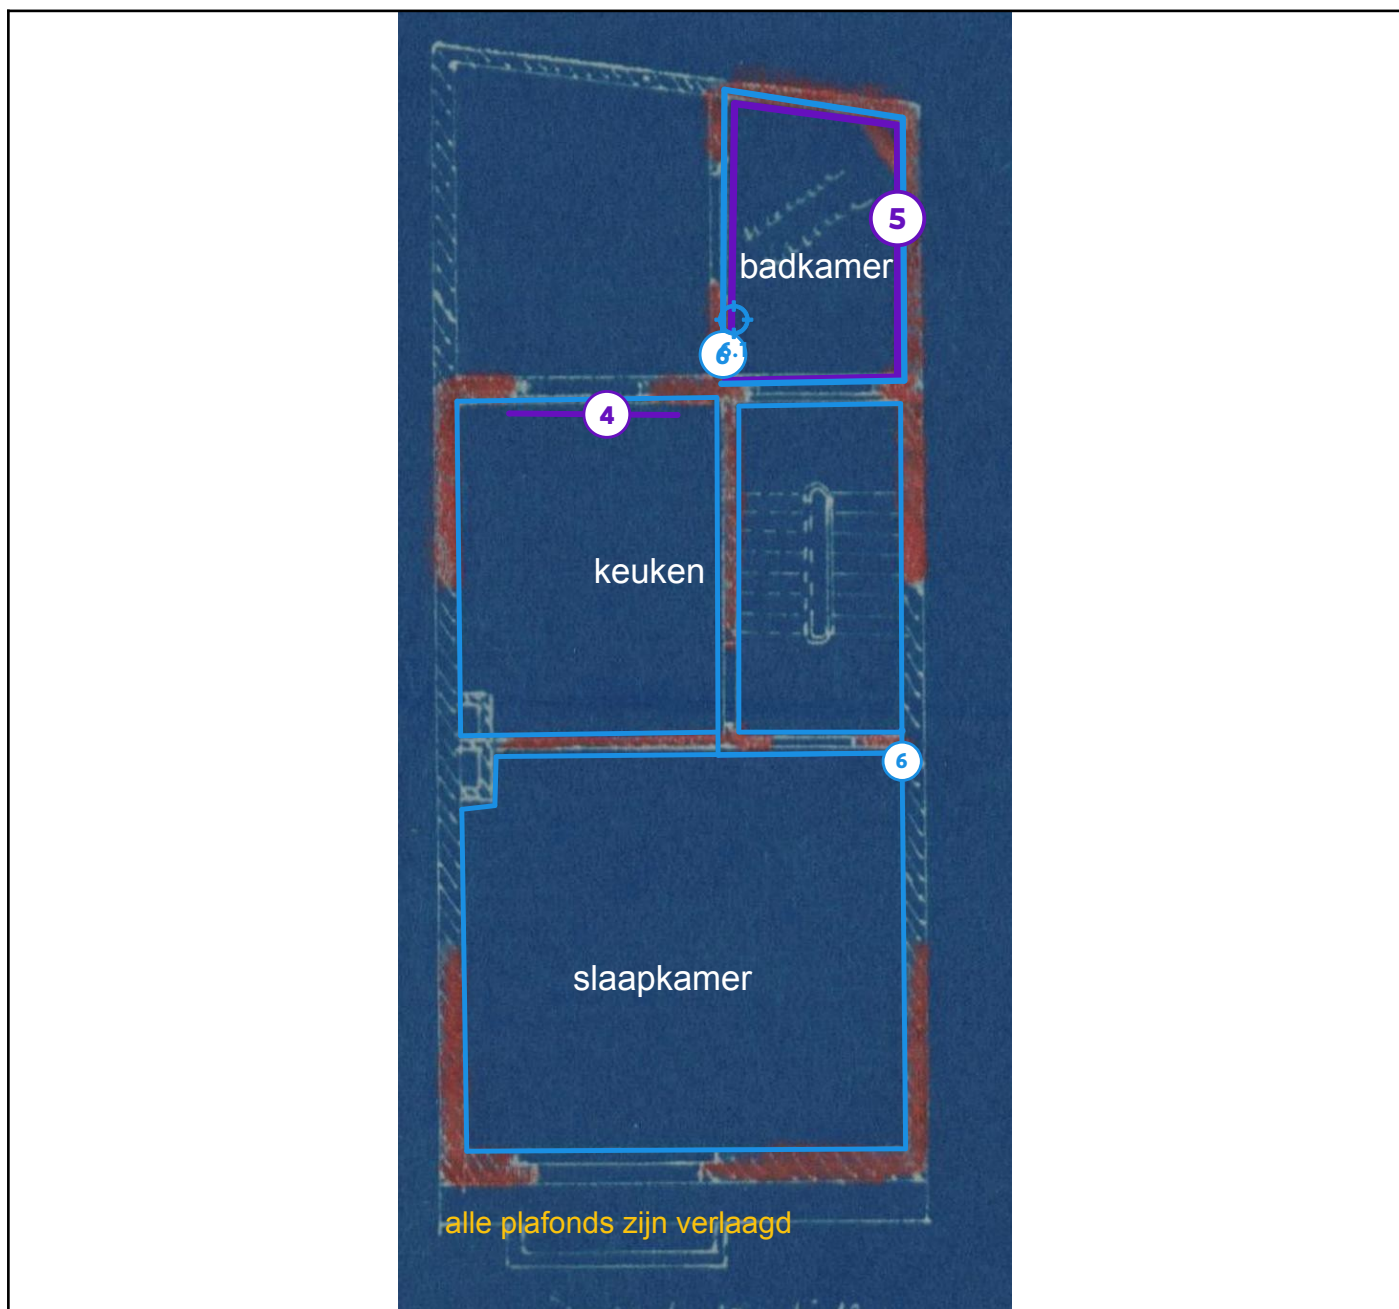
Plan 1.4: Verdiep 2

Beschrijving	Type	Actie
3. Verlaagd plafond	Advies	-
4. Pakking/dichting oude radiatoren	Advies	-
5. Tegellijm achter faiencewandtegels	Advies	-
6. Pleisterwerk binnenmuren	Geen asbest	-

6.1 Code: MM1	Mengmonster	-
---------------	-------------	---

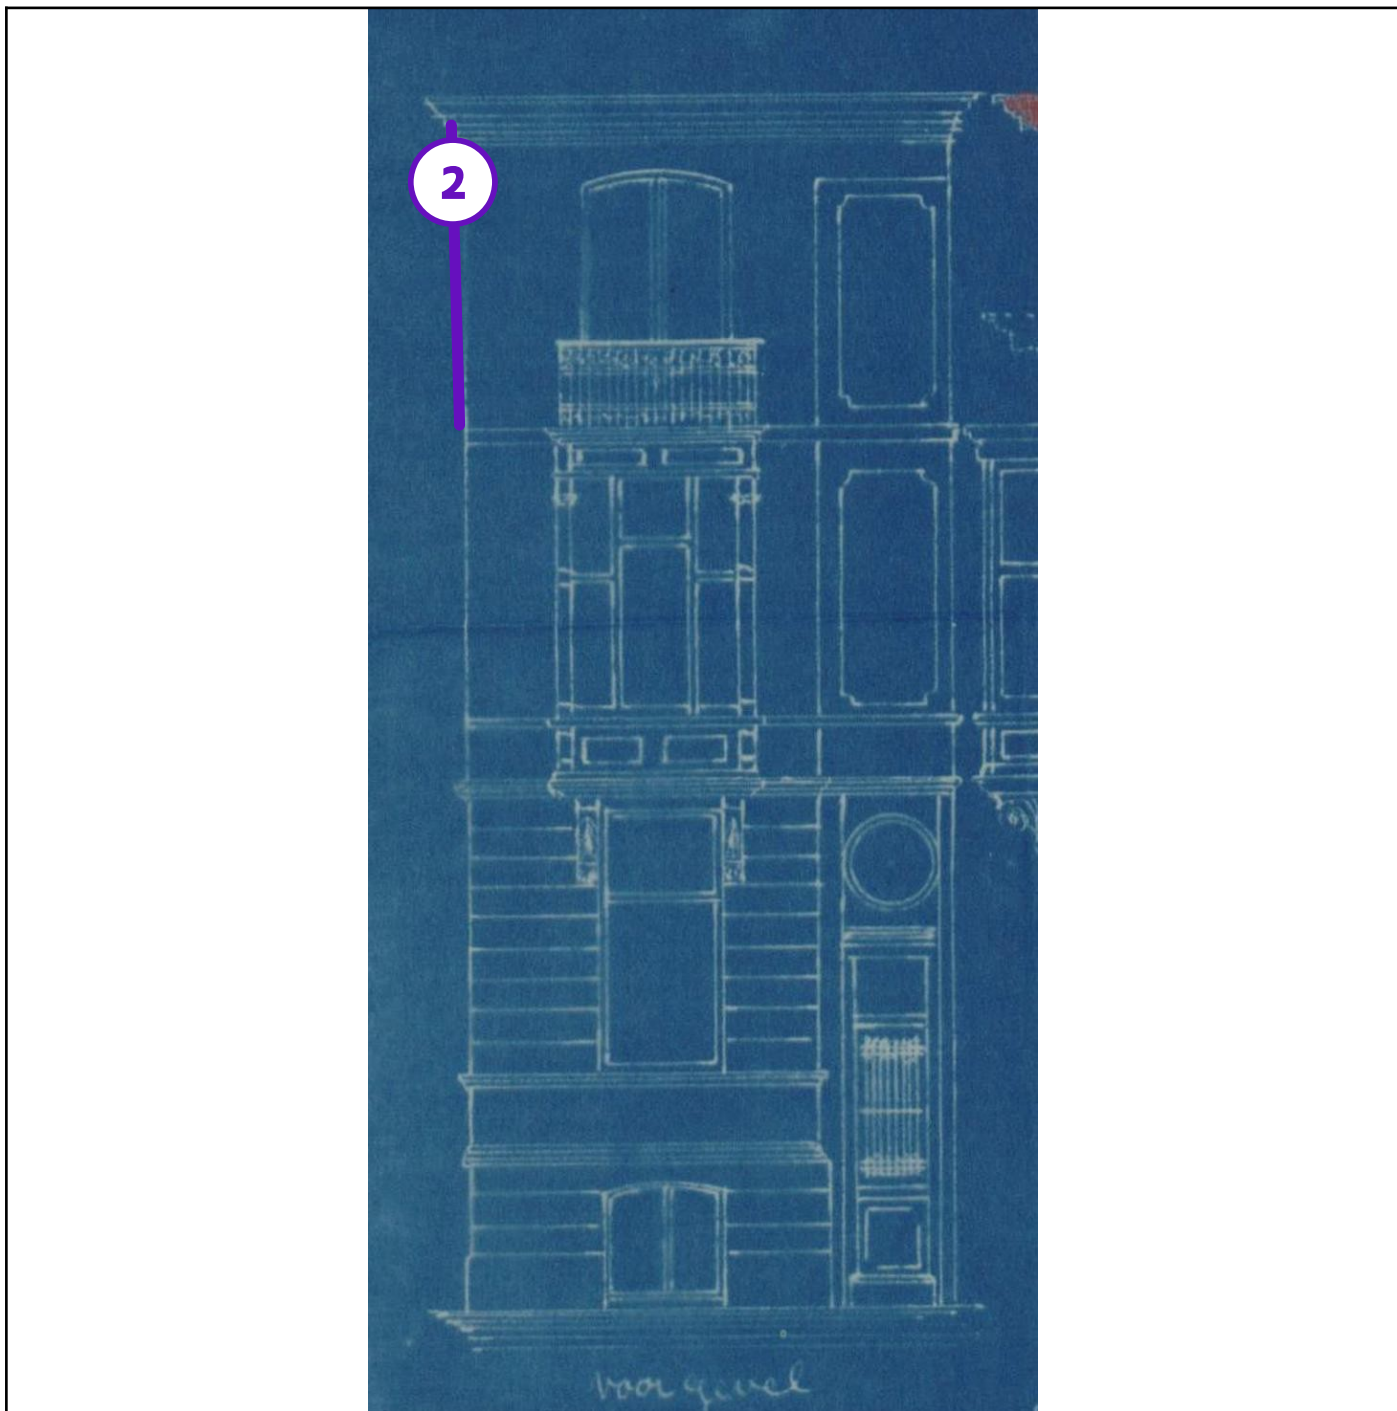
Plan 1.5: Voorgevel

Beschrijving	Type	Actie
2. Leien zijgevel links in zink	Advies	-

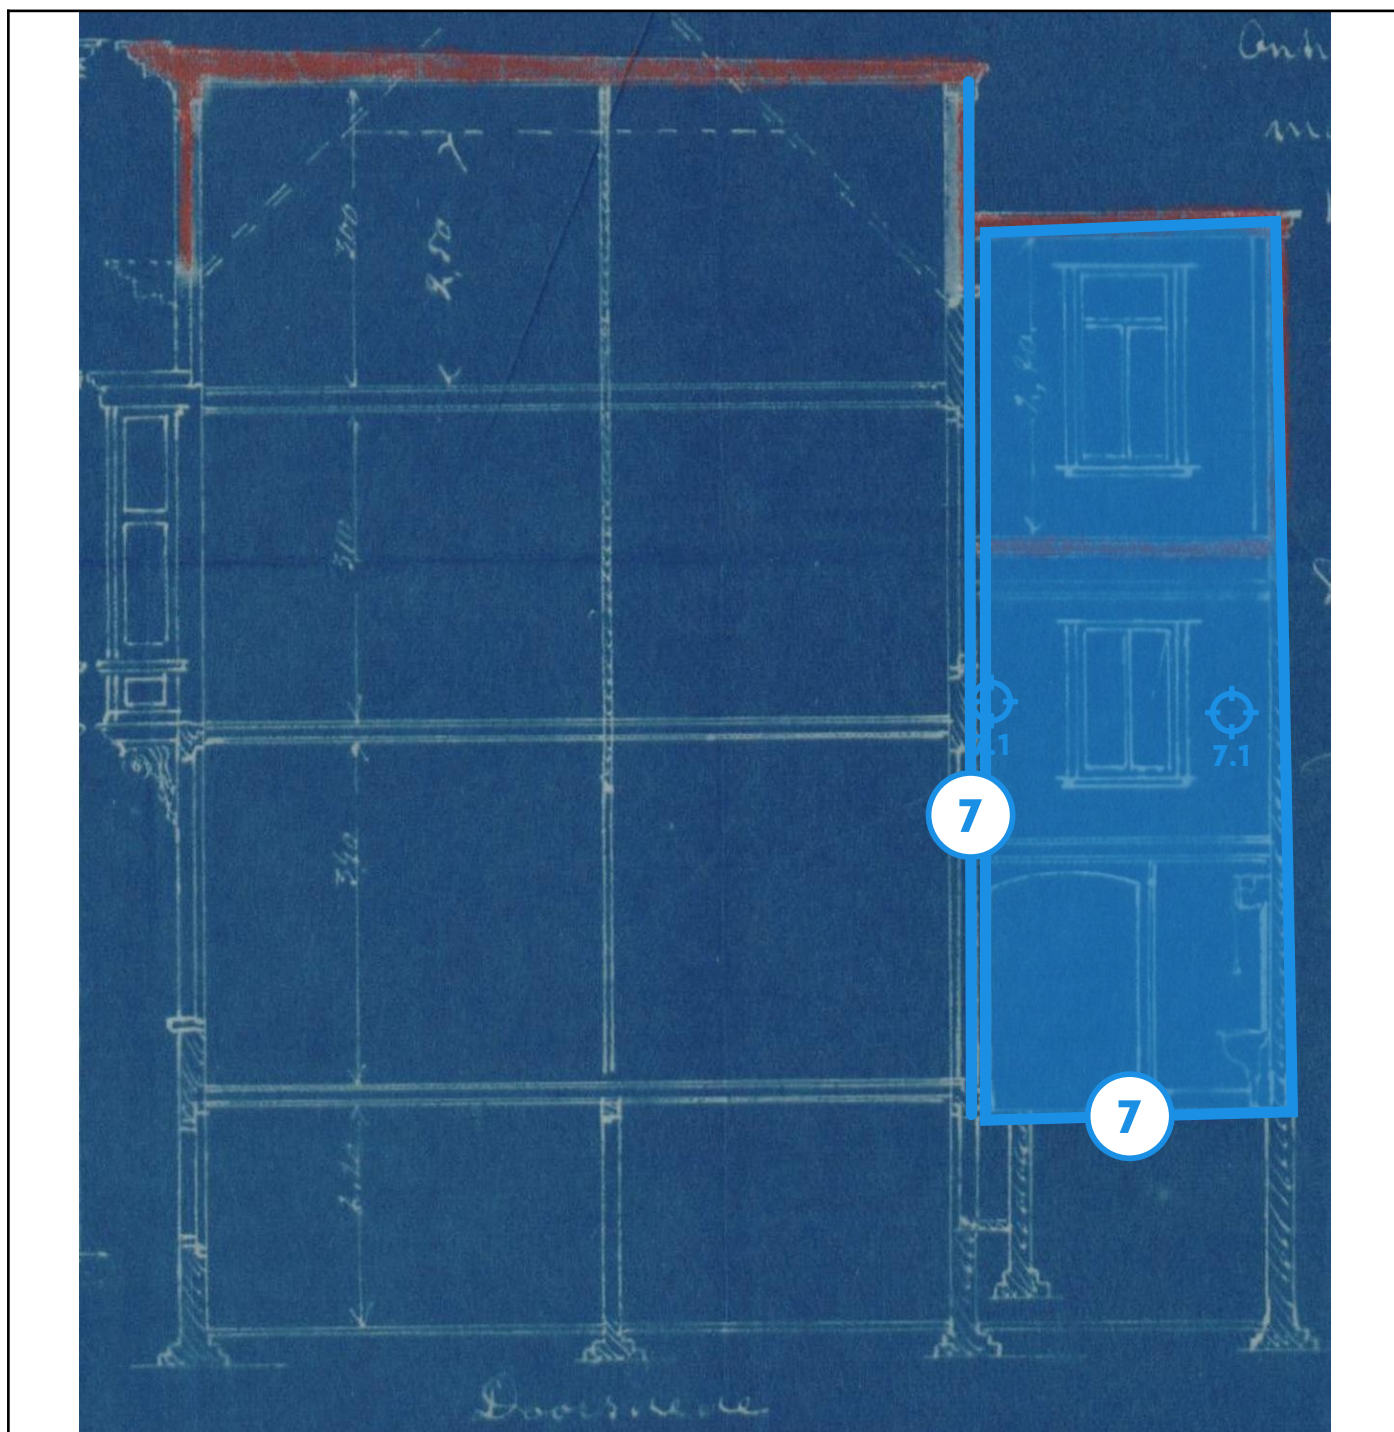
Plan 1.6: Doorsnede

Beschrijving	Type	Actie
7. Crepi achtergevel	Geen asbest	-
7.1 Code: MM2	Mengmonster	-

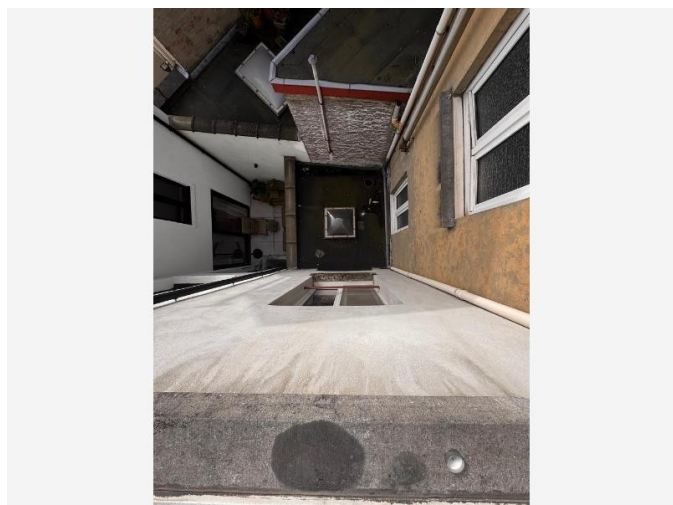
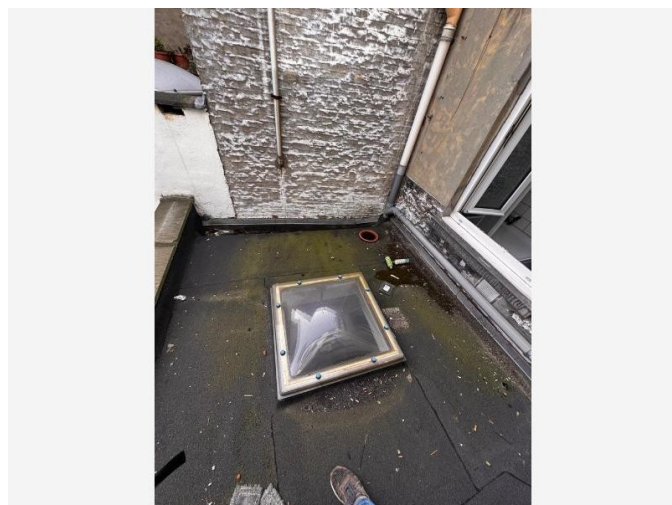
Beschrijving	Notitie	Terug te vinden op plannen
Fiche 8: Platte daken vernieuwd (2017)	Laagste en hoogste dak zijn vernieuwd.	Plan 1.7: Dak plan
Fiche 9: Kit ramen (niet verdacht)	Schrijnwerk aan woning is afgedicht met siliconen. Deze zijn niet asbestverdacht.	-
Fiche 10: Schouwbus (niet verdacht)	-	-
Fiche 11: Recente stookketel (bj>2001)	Bouwjaar 2020	-
