# Asbestinventarisatattest

Van Stralenstraat 100, 2060 Antwerpen

Attestnummer : 20260309-000420.000

# Zone 1: Hoofdgebouw

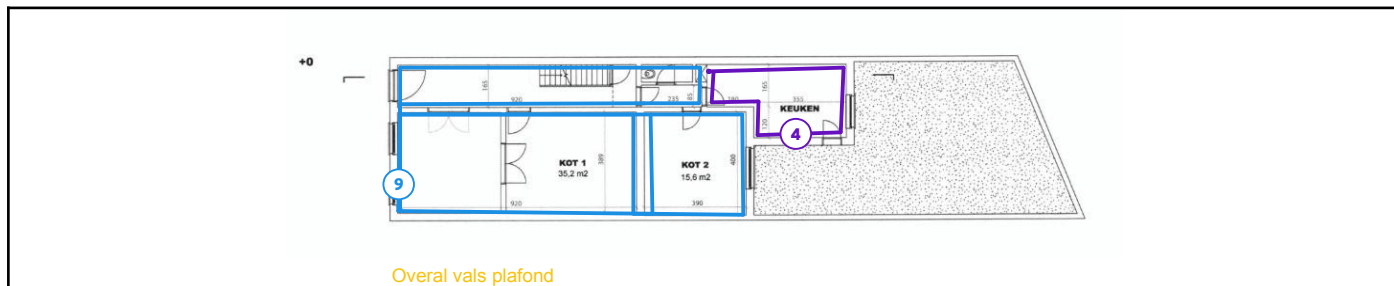
## Plan 1.2: Gelijkvloers

| Beschrijving | Type | Actie |
|---|---|---|
| 9. Pleisterwerk binnenmuren | Geen asbest | - |

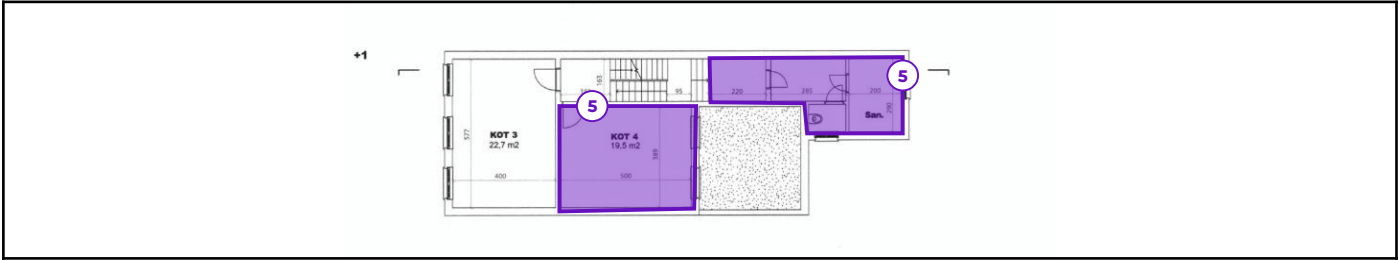
# Plan 1.4: Verdieping 1 vloerzeil

| Beschrijving | Type | Actie |
|---|---|---|
| 5. Vloerzeil (niet verdacht) | Advies | - |

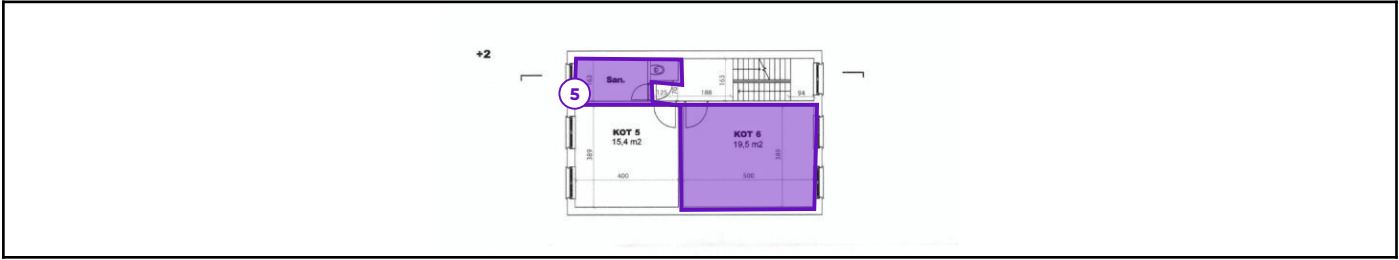
# Plan 1.6: Verdieping 2 vloerzeil

| Beschrijving | Type | Actie |
|---|---|---|
| 5. Vloerzeil (niet verdacht) | Advies | - |

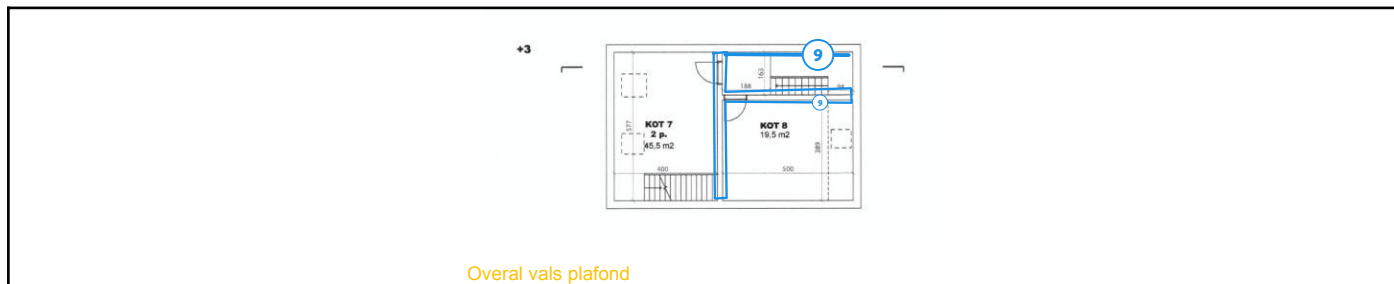
## Plan 1.7: Verdieping 3

| Beschrijving | Type | Actie |
|---|---|---|
| 9. Pleisterwerk binnenmuren | Geen asbest | - |
