Asbestinventarisatetest

Kapelsesteenweg 304/1001, 2930 Brasschaat

Attestnummer : 20260401-000310.000

Uitgegeven op : 01.04.2026

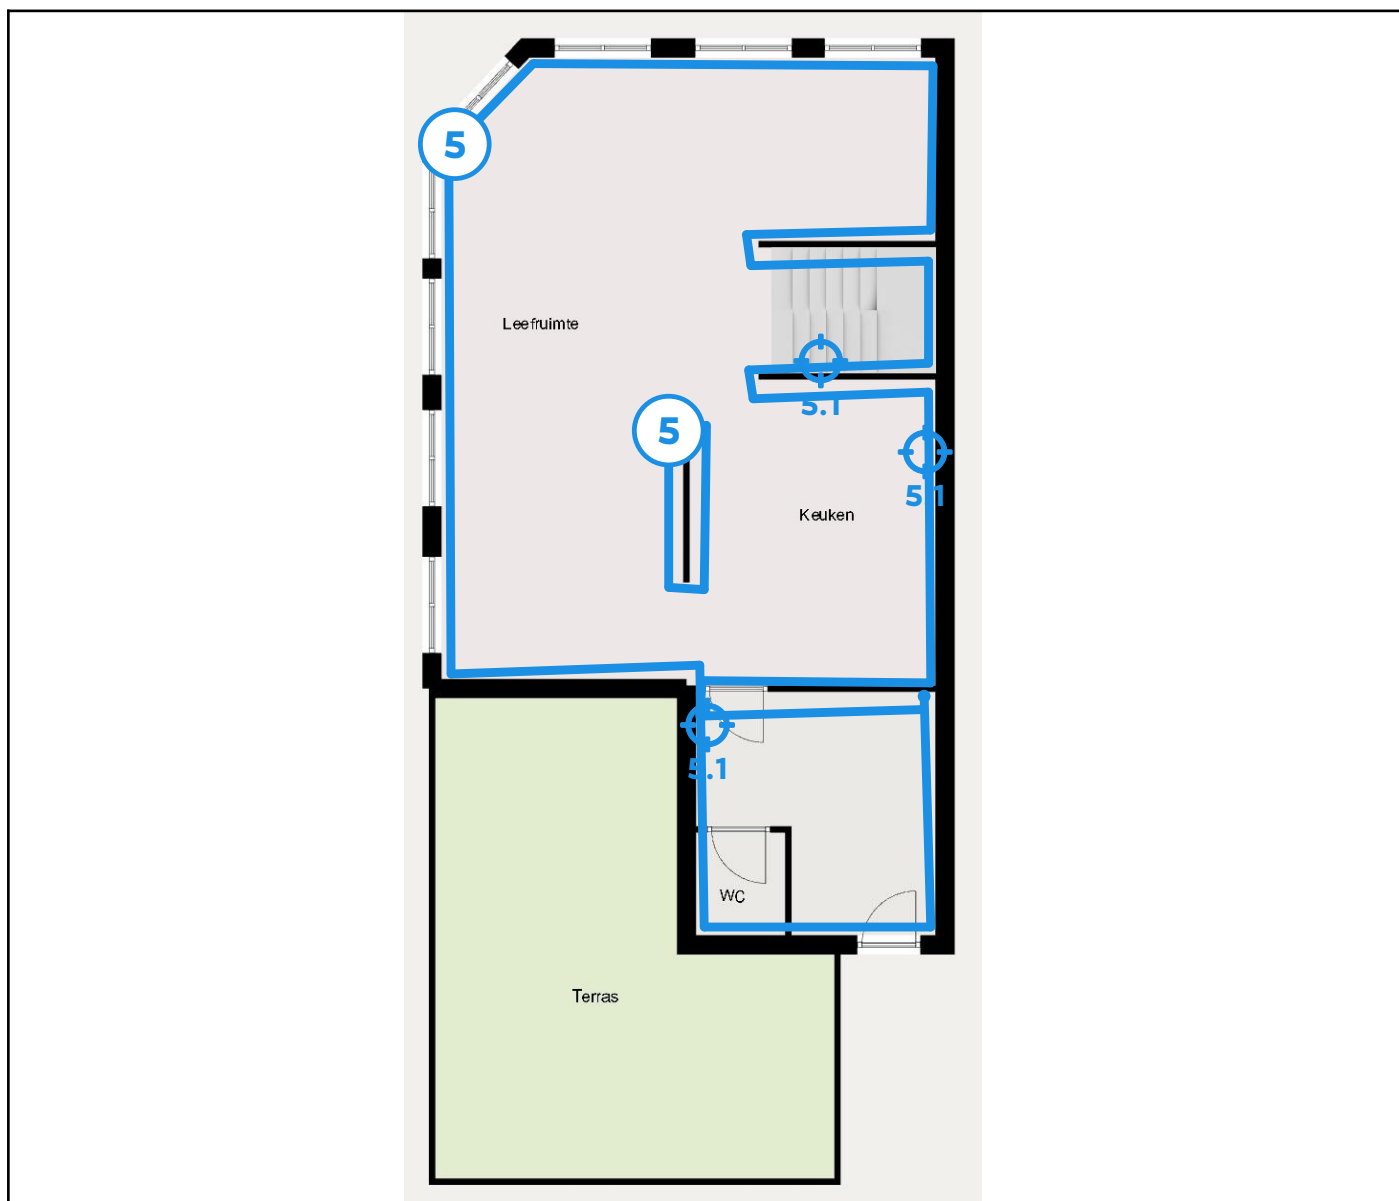
Plan 1.1: Verdieping 1

Beschrijving	Type	Actie
5. Pleisterwerk binnenmuren	Geen asbest	-
5.1 Code: MM1	Mengmonster	-

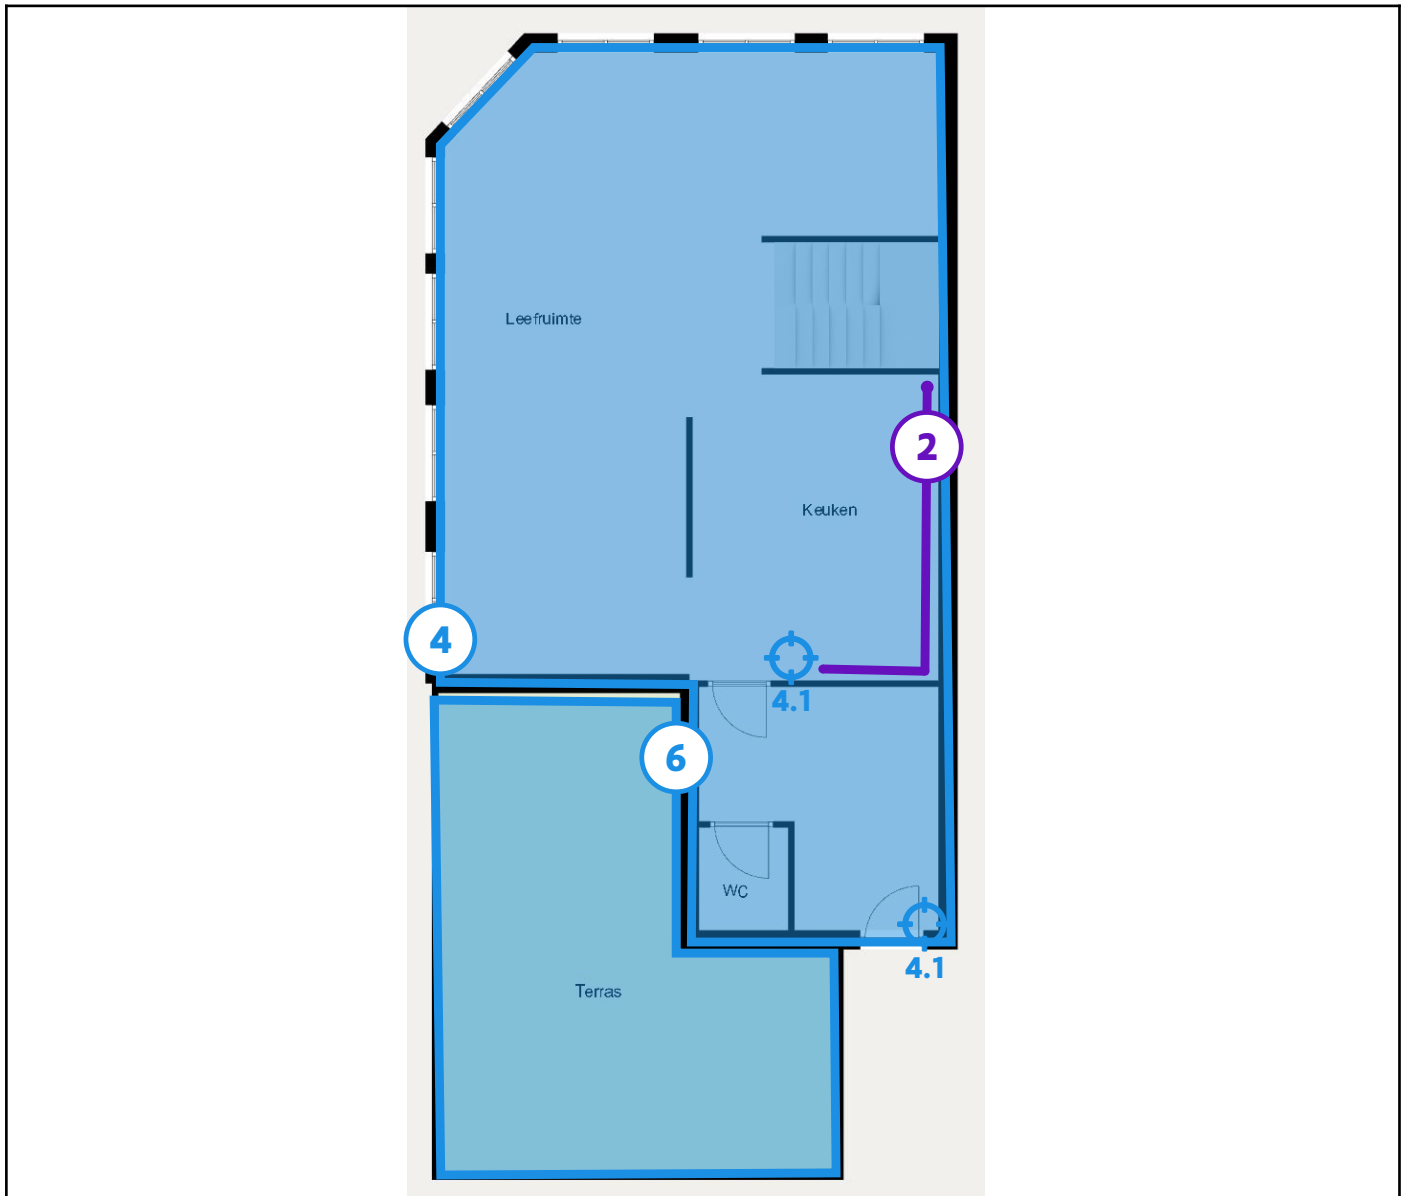
Plan 1.2: Verdieping 1 (2)

Beschrijving	Type	Actie
2. Tegellijn achter faiencewandtegels	Advies	-
4. Pleisterwerk plafond	Geen asbest	-
4.1 Code: MM2	Mengmonster	-
6. Roofing plat dak	Geen asbest	-

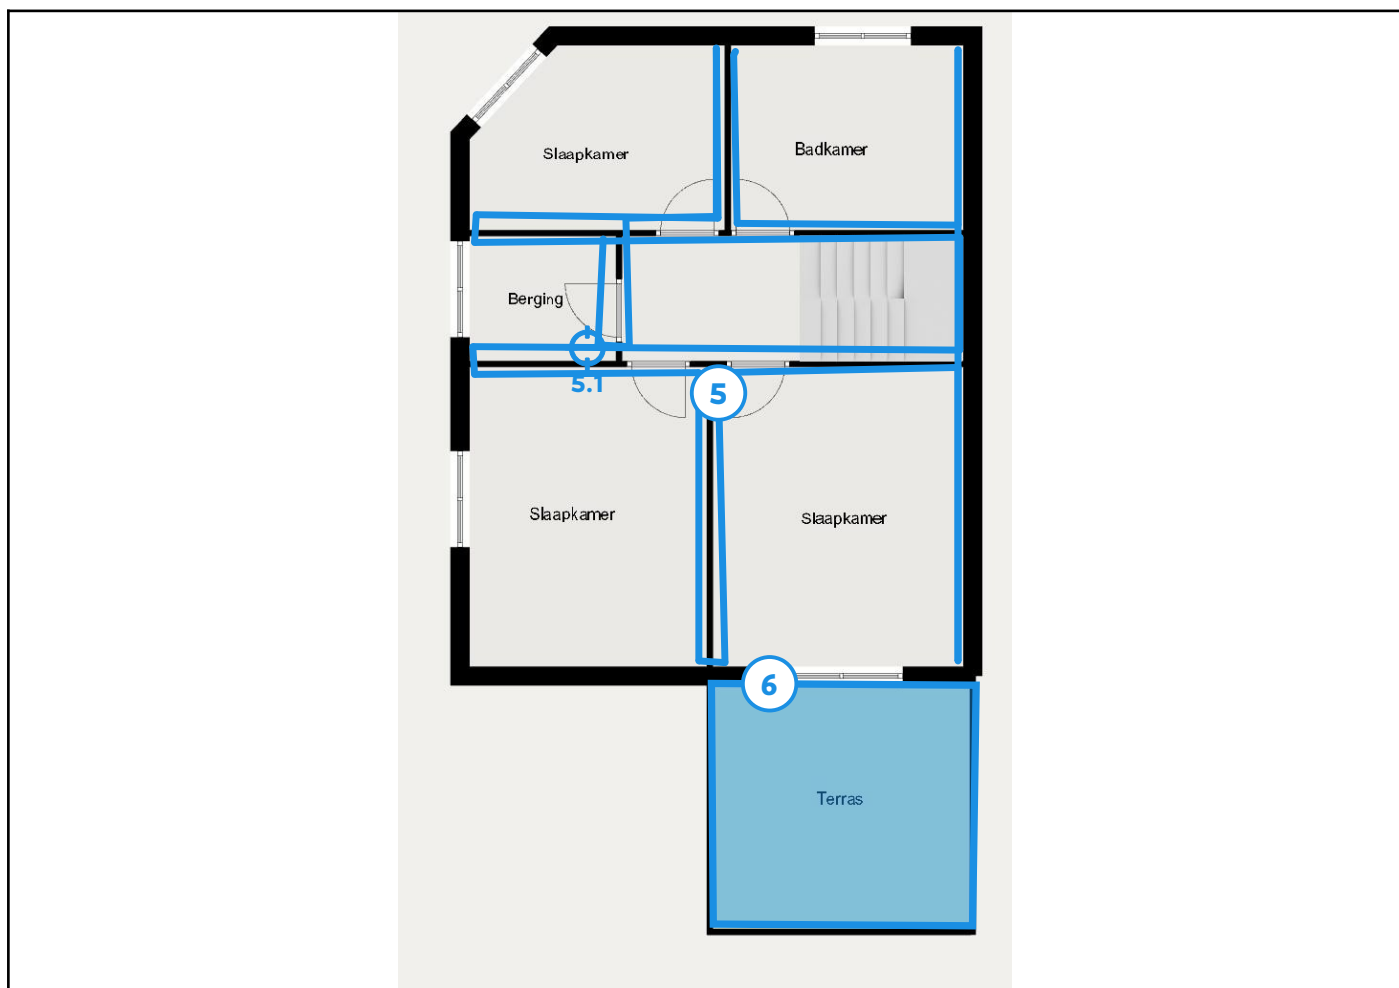
Plan 1.3: Verdieping 2

Beschrijving	Type	Actie
5. Pleisterwerk binnenmuren	Geen asbest	-
5.1 Code: MM1	Mengmonster	-
6. Roofing plat dak	Geen asbest	-

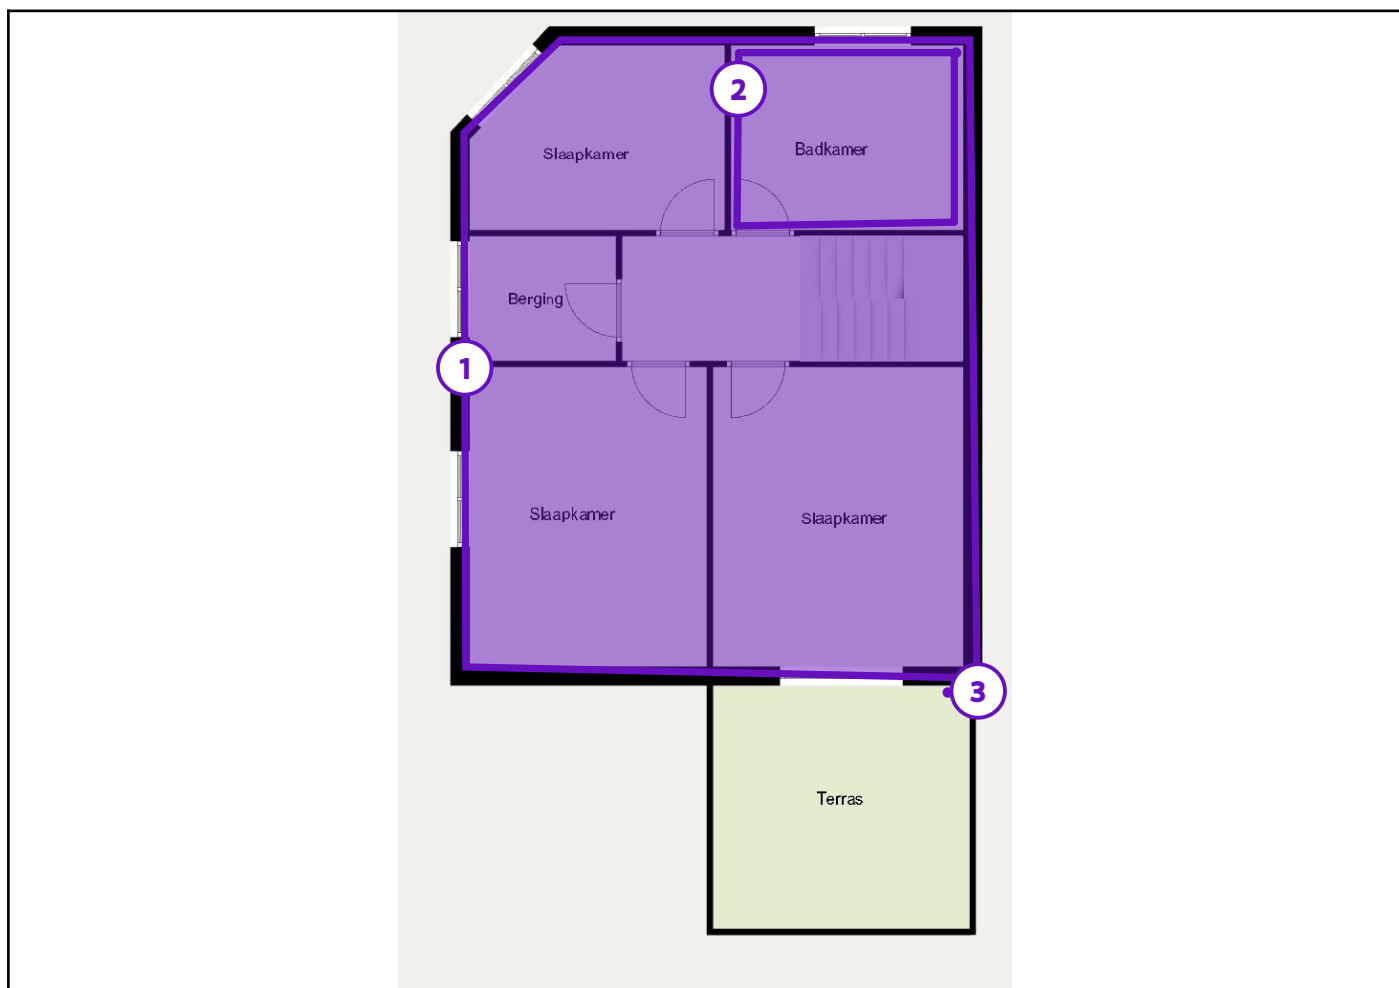
Plan 1.4: Verdieping 2 (2)

Beschrijving	Type	Actie
1. Verlaagd plafond	Advies	-
2. Tegellijm achter faiencewandtegels	Advies	-
3. Leien buren	Advies	-
