Asbestinventarisatetest

Acht Eeuwenlaan 35/6, 2650 Edegem

Attestnummer : 20260320-000354.000

Uitgegeven op : 20.03.2026

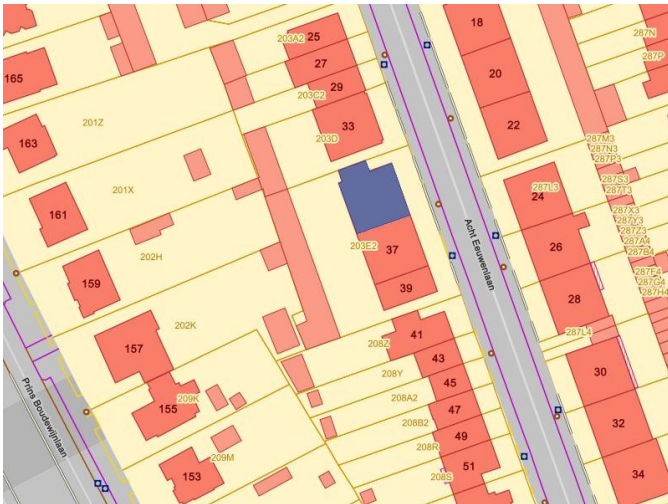
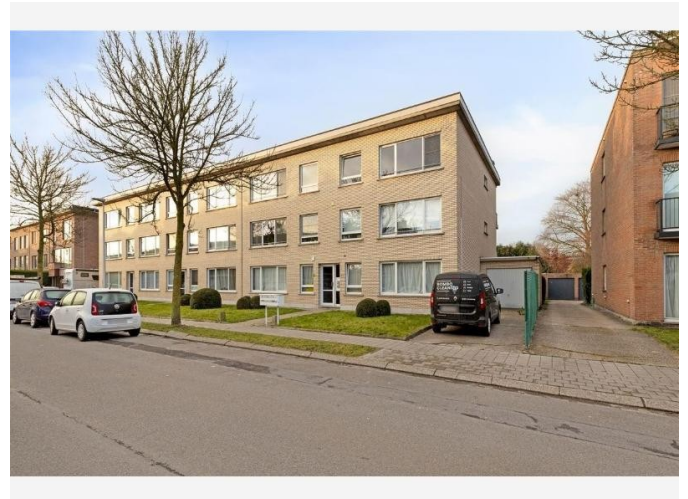
Zone 1: Hoofdgebouw

- 0 Asbestmaterialen
- 0 Beperkingen
- 0 Uitsluitingen
- 0 Roerende goederen
- 0 Puin, steenslag, (water)bodem
- 1 Advies
- 2 Geen asbest

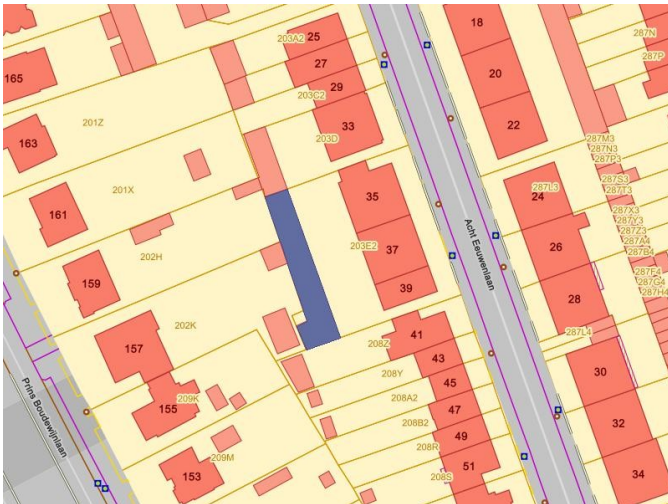
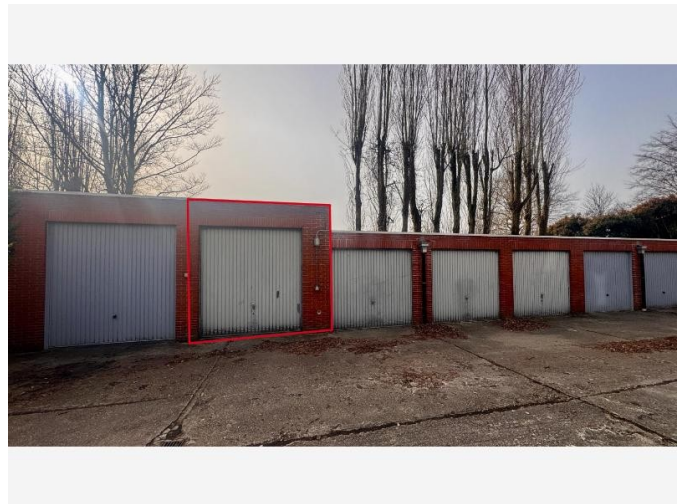
Zone 2: Garageboxen

- 0 Asbestmaterialen
- 0 Beperkingen
- 0 Uitsluitingen
- 0 Roerende goederen
- 0 Puin, steenslag, (water)bodem
- 0 Adviezen
- 0 Geen asbest
