# Asbestinventarisatetest

Generaal Van Merlenstraat 23/001, 2600 Antwerpen

Attestnummer : 20260409-000028.000

Uitgegeven op : 09.04.2026

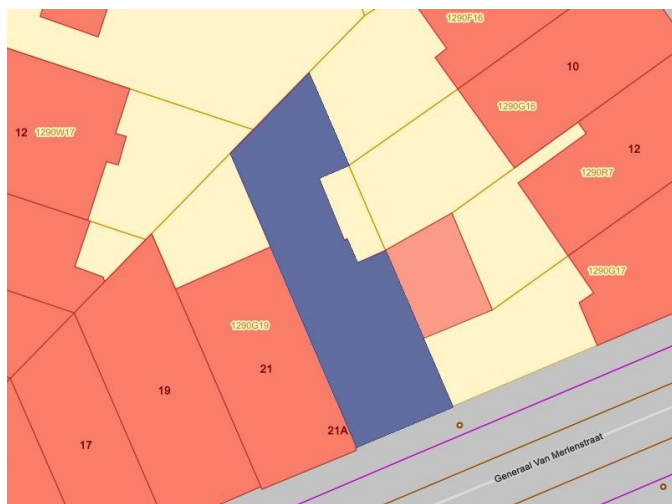
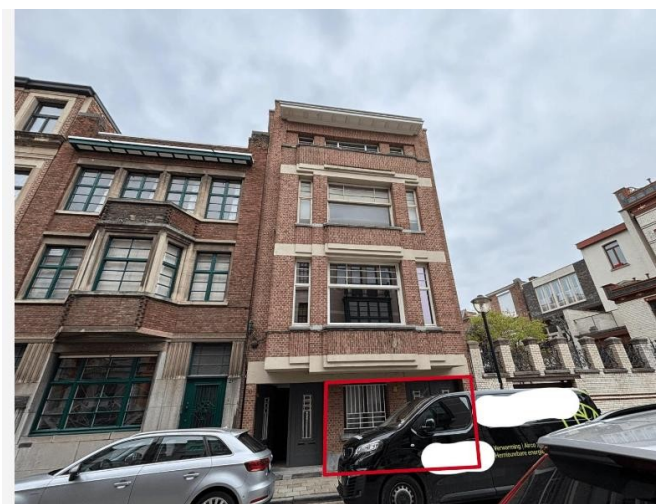
# Zone 1: Appartement

- 0 Asbestmaterialen
- 0 Beperkingen
- 0 Uitsluitingen
- 0 Roerende goederen
- 0 Puin, steenslag, (water)bodem
- 2 Adviezen
- 3 Geen asbest

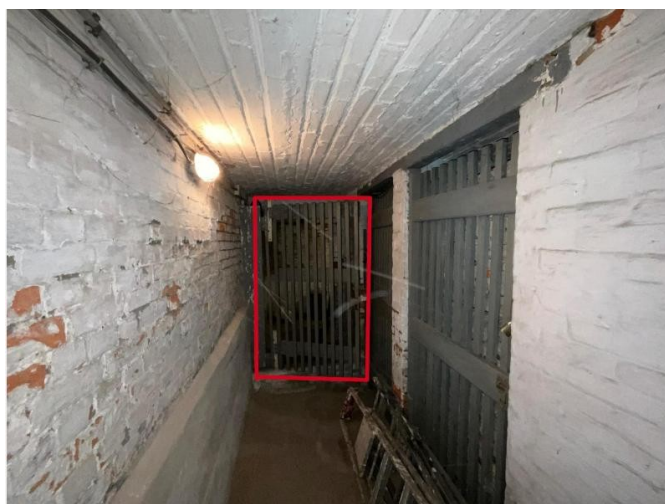
## Zone 2: Berging 1

- 0 Asbestmaterialen
- 0 Beperkingen
- 0 Uitsluitingen
- 0 Roerende goederen
- 0 Puin, steenslag, (water)bodem
- 0 Adviezen
- 1 Geen asbest**

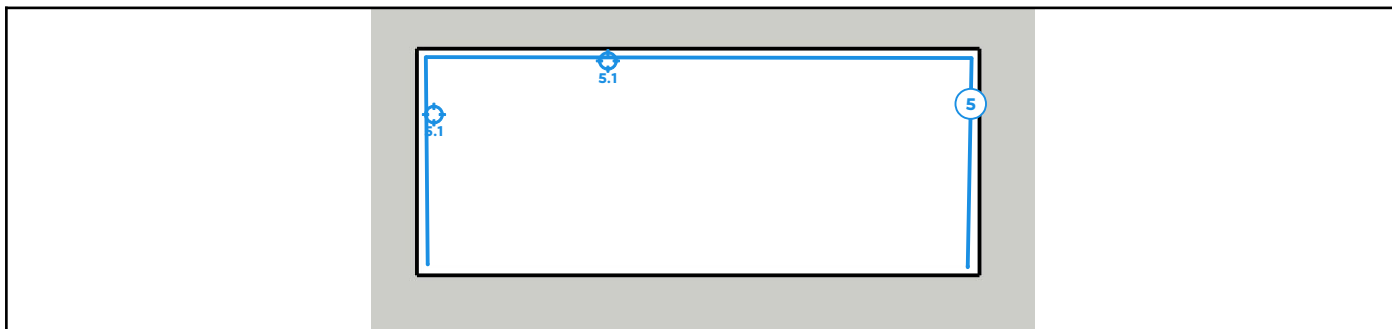
## Plan 2.1: Berging 1

Beschrijving	Type	Actie
5. Cementering	Geen asbest	-
5.1 Code: MM4	Mengmonster	-

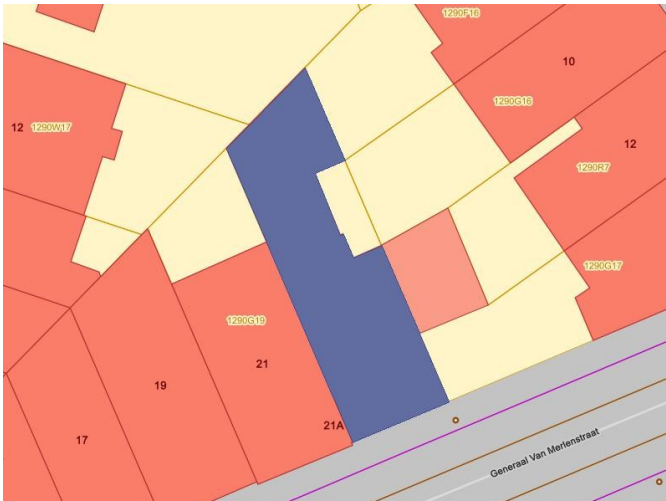
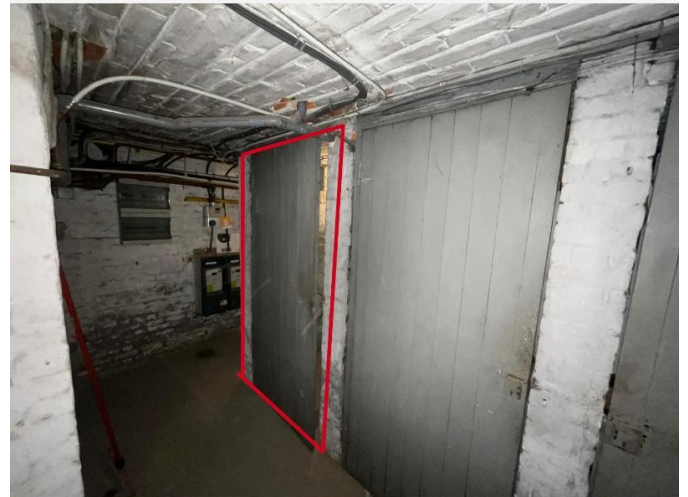
## Zone 3: Berging 2

- 0 Asbestmaterialen
- 0 Beperkingen
- 0 Uitsluitingen
- 0 Roerende goederen
- 0 Puin, steenslag, (water)bodem
- 0 Adviezen
- 1 Geen asbest**

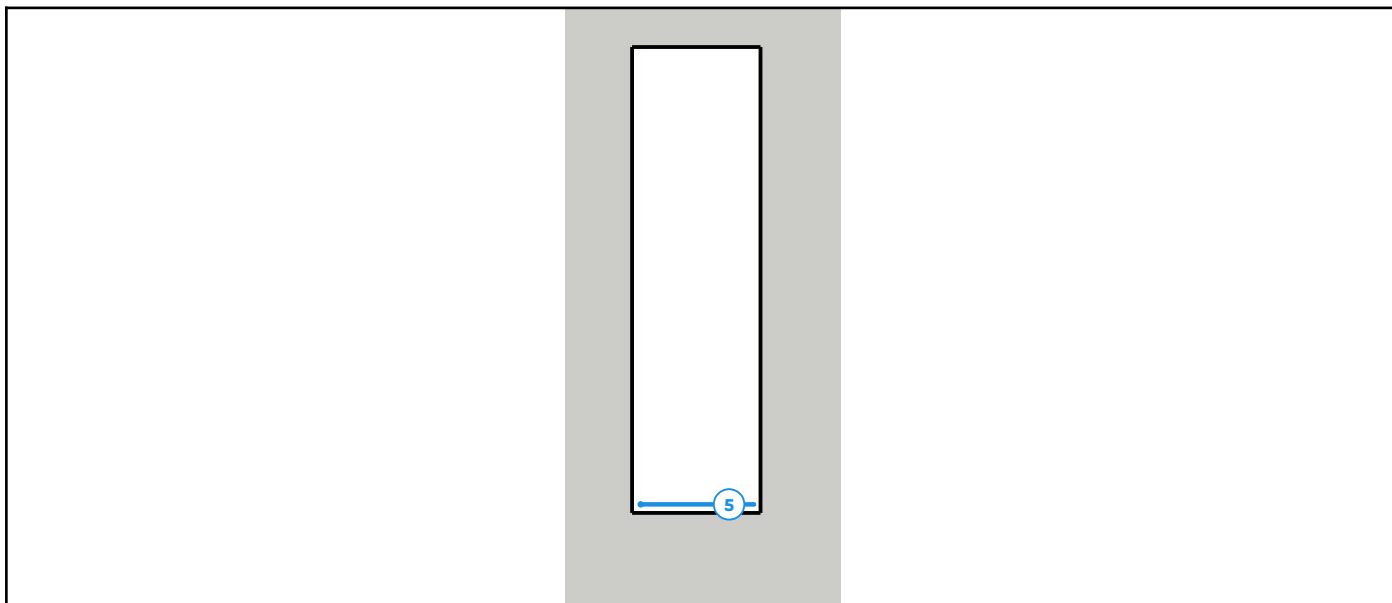
## Plan 3.1: Berging 2

Beschrijving	Type	Actie
5. Cementering	Geen asbest	-
