# Asbestinventarisatetest

Antwerpsestraat 281B, 2640 Mortsel

Attestnummer : 20250821-000412.000

Uitgegeven op : 21.08.2025

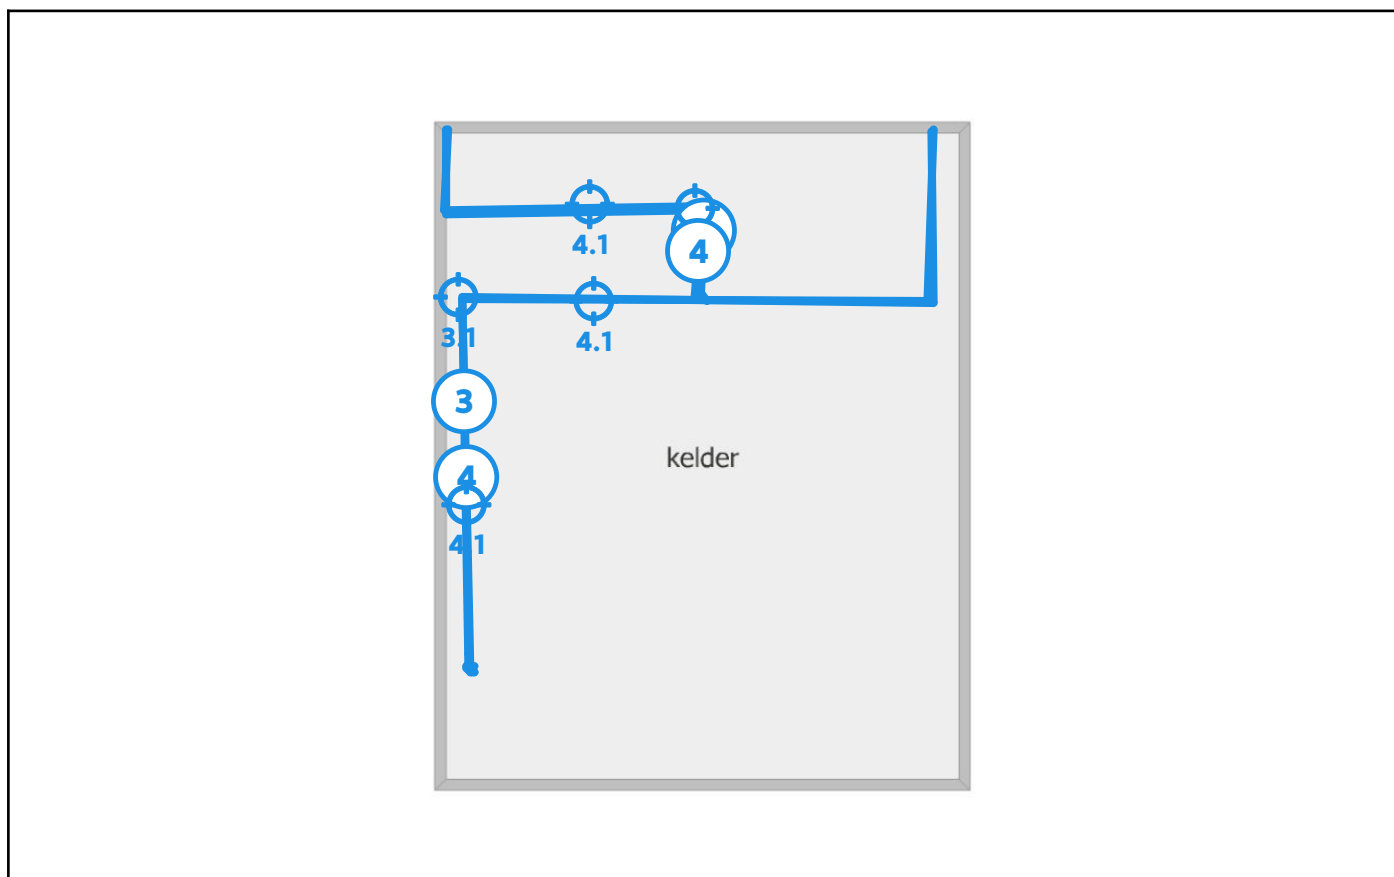
## Plan 1.1: Kelder

Beschrijving	Type	Actie
3. Leidingisolatie bocht	Geen asbest	-
3.1 Code: Leidingisolatie bocht	Mengmonster	-
4. Leidingisolatie recht	Geen asbest	-
4.1 Code: Leidingisolatie recht	Mengmonster	-

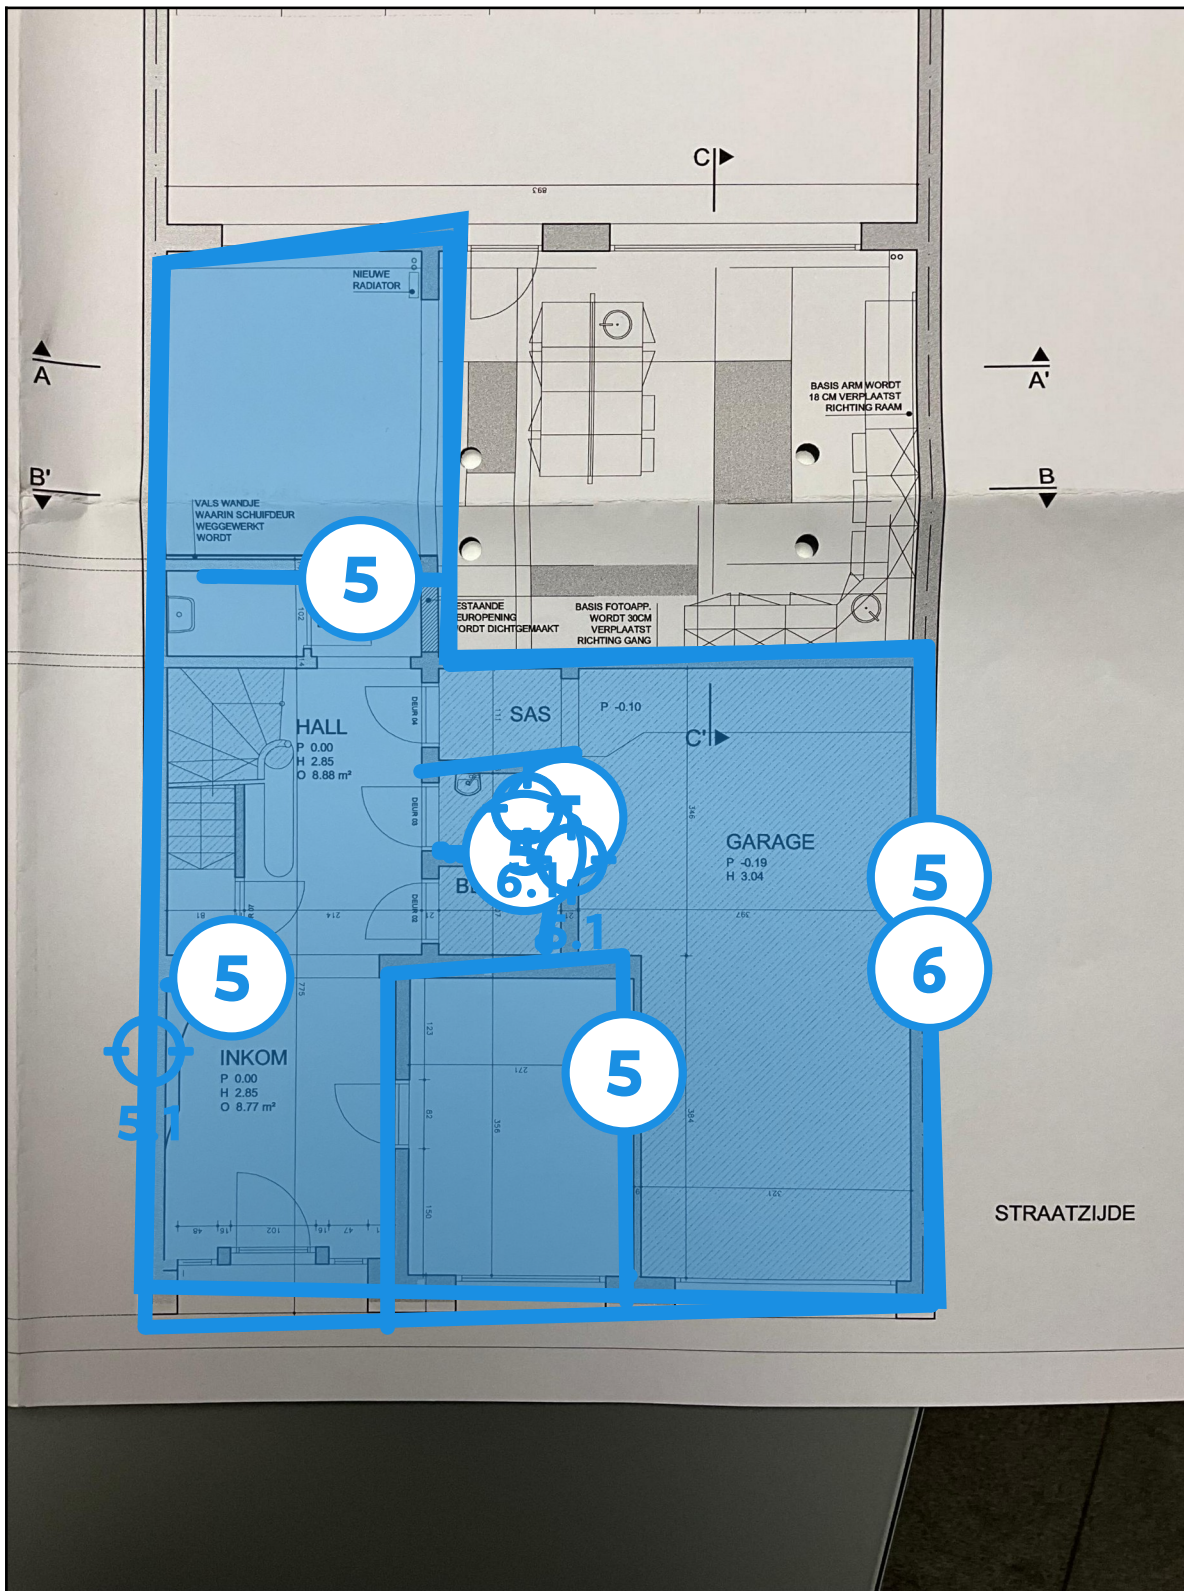
# Plan 1.2: Gelijkvloers

5. Pleister wand	Geen asbest	-
5.1 Code: Pleister wand	Mengmonster	-
6. Pleister plafond	Geen asbest	-
6.1 Code: Pleister plafond	Mengmonster	-
