Asbestinventarisatetest

Oude-Godstraat 176/2.0, 2650 Edegem

Attestnummer : 20260608-000162.000

Uitgegeven op : 08.06.2026

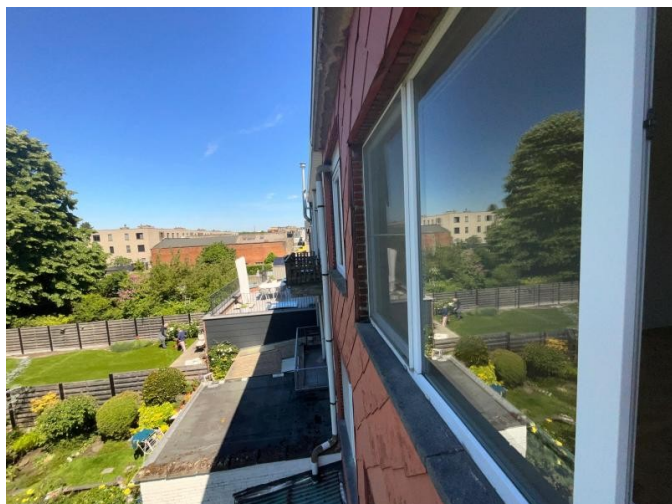
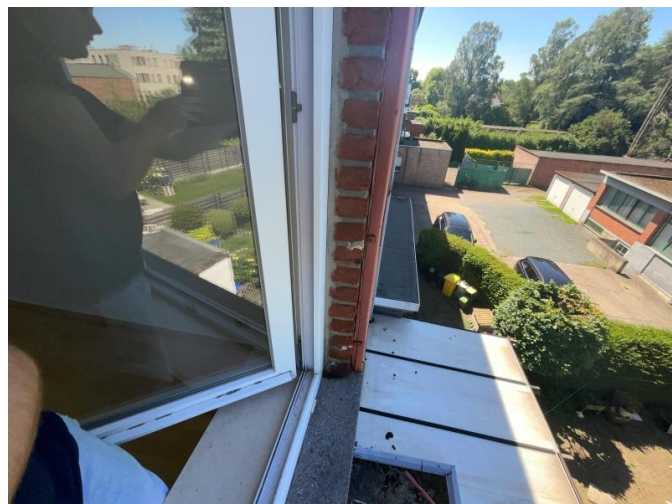
Beschrijving	Notitie	Terug te vinden op plannen
Fiche 8: Kit ramen (niet verdacht)	Schrijnwerk aan woning is afgedicht met siliconen. Deze zijn niet asbestverdacht.	-
Fiche 9: Recente stookketel (bj>2001)	Bouwjaar 2014, staat in de keuken.	-
