# Asbestinventarisatetest

Oude-Godstraat 176, 2650 Edegem

Attestnummer : 20260608-000160.000

## Niet-asbestveilig

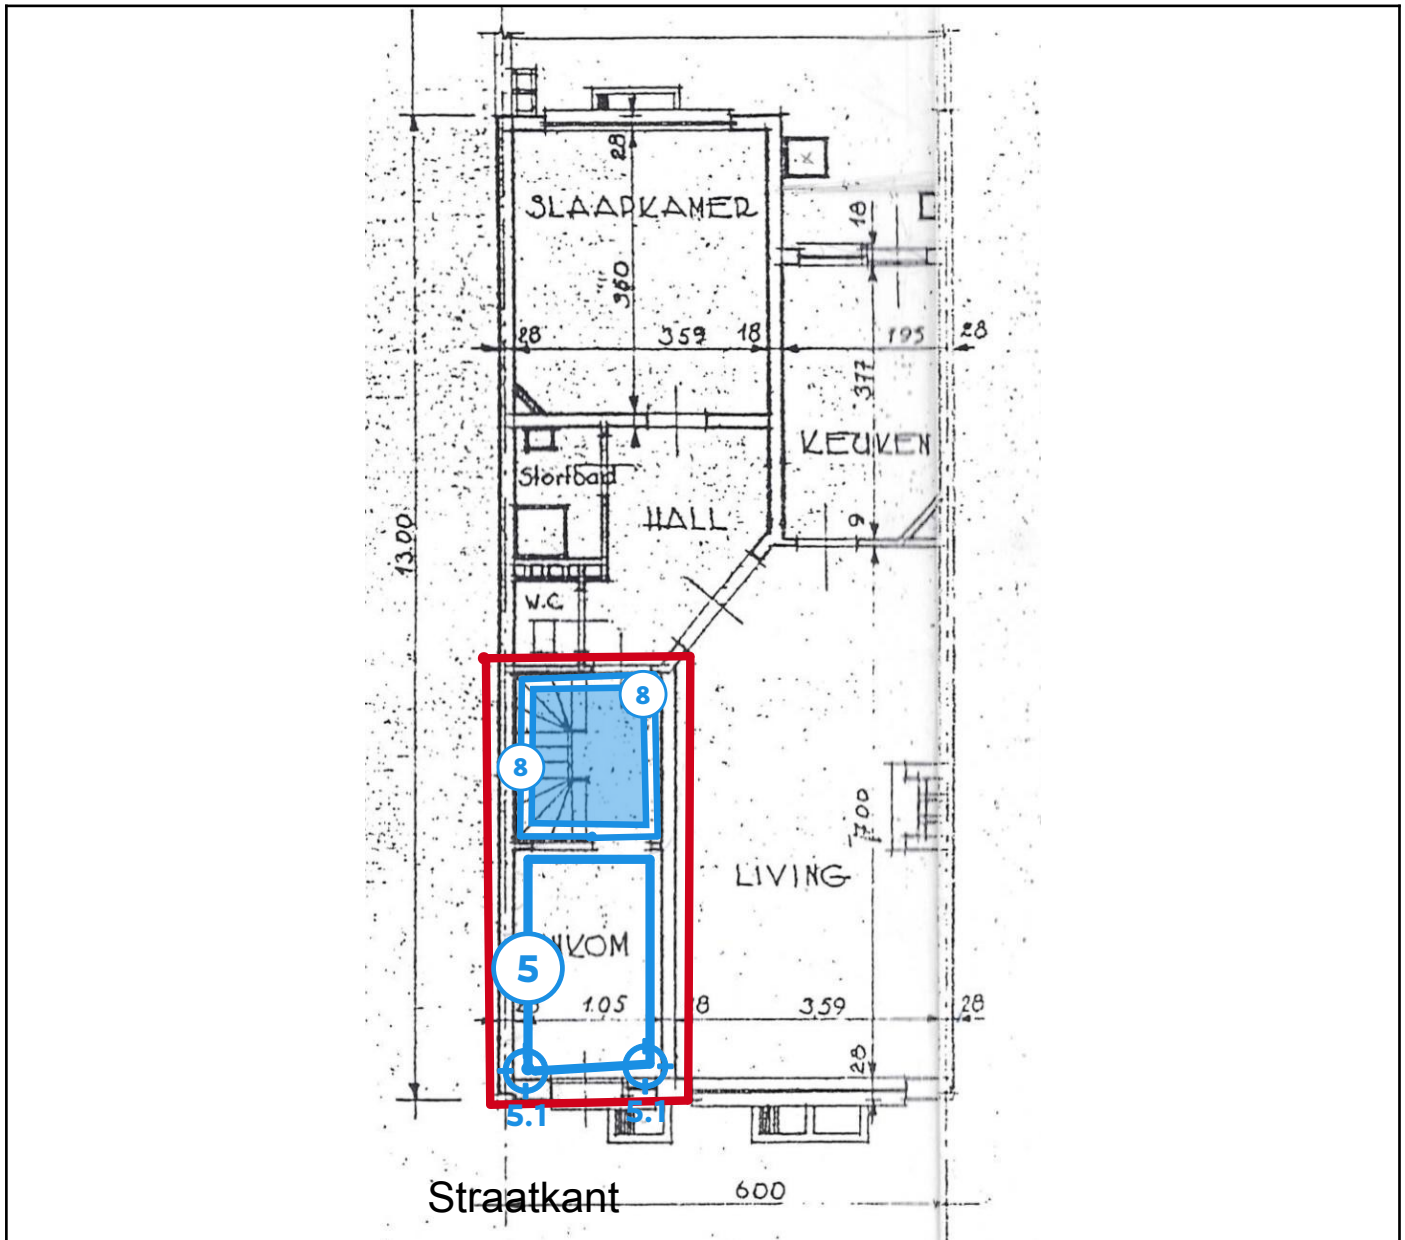
## Plan 1.2: Gelijkvloers

Beschrijving	Type	Actie
5. Pleisterwerk binnenmuren hal	Geen asbest	-
5.1 Code: MM3	Mengmonster	-
8. Pleisterwerk trappenhal	Geen asbest	-

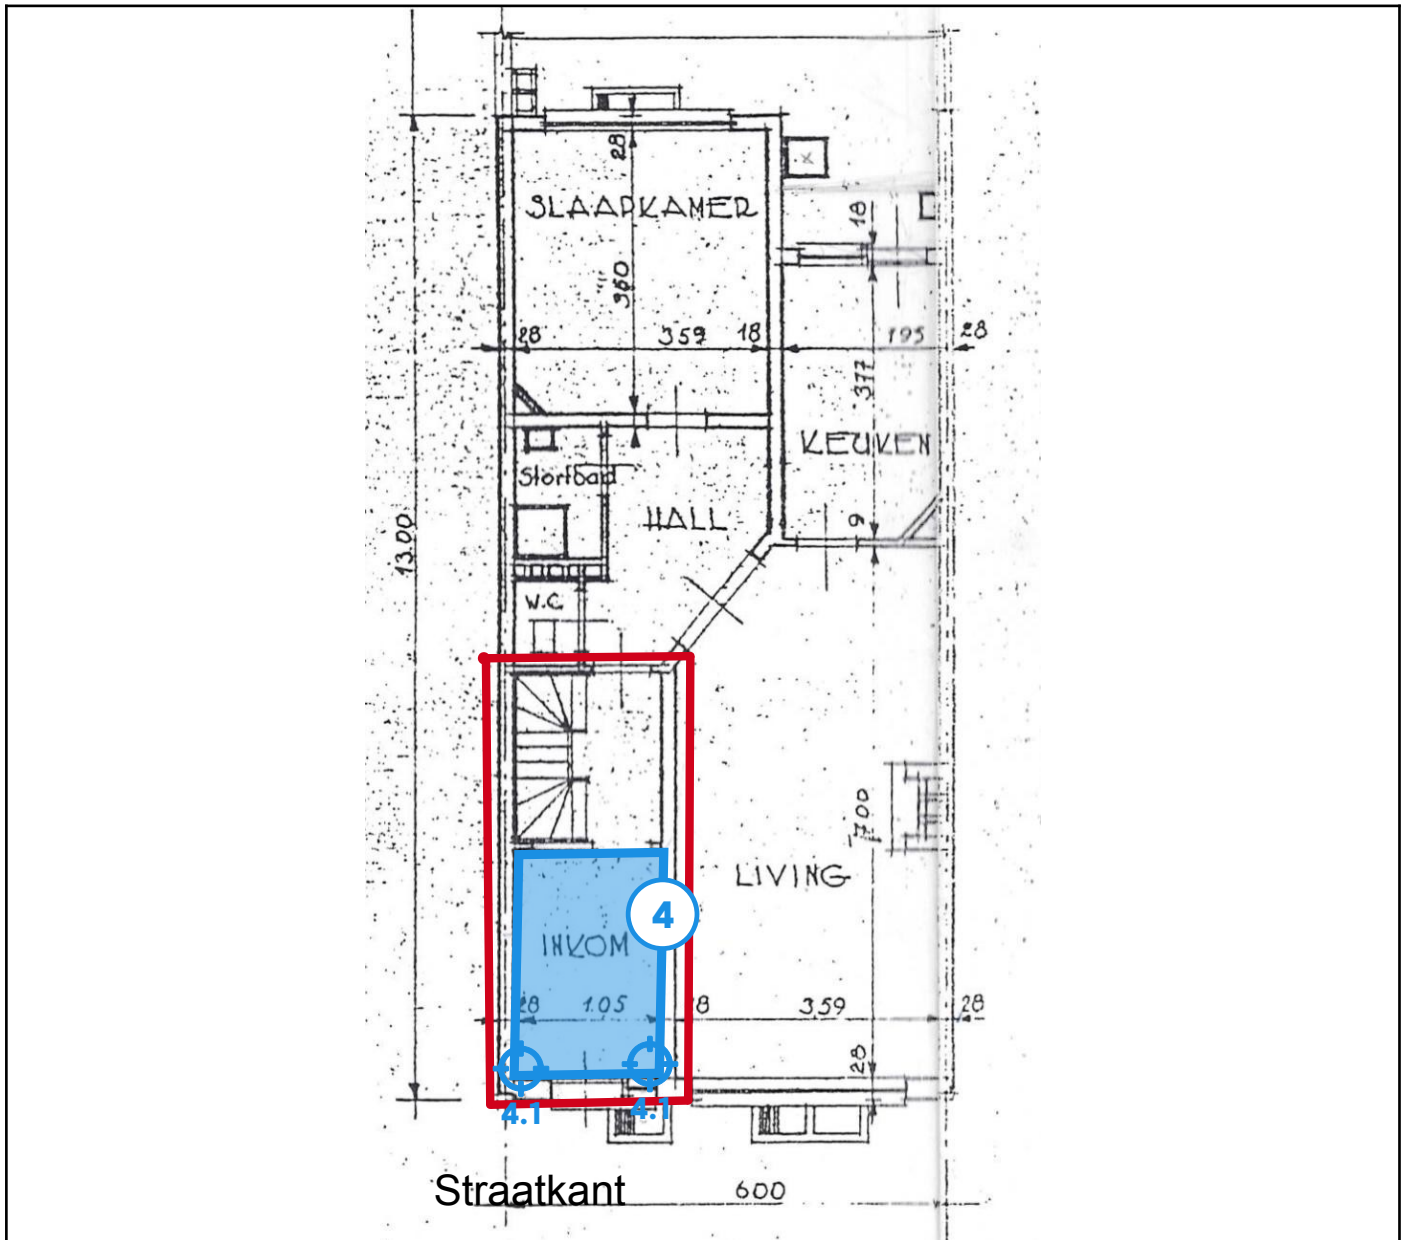
## Plan 1.3: Gelijkvloers 1

Beschrijving	Type	Actie
4. Pleisterwerk plafond hal	Geen asbest	-
4.1 Code: MM2	Mengmonster	-

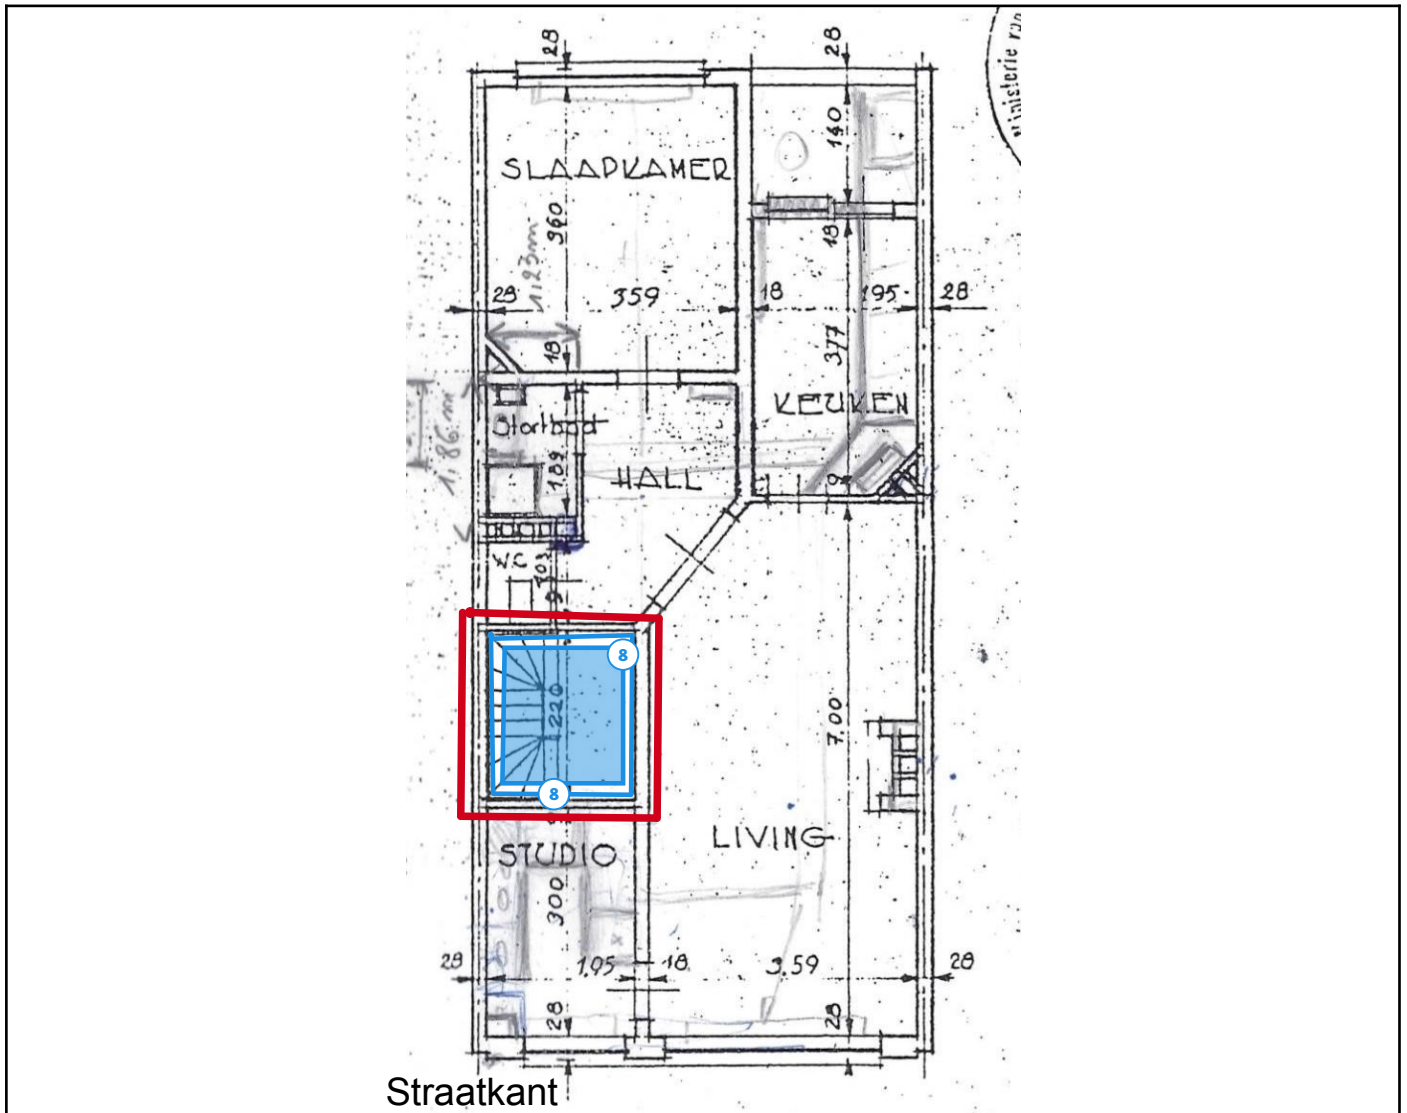
# Plan 1.4: Verdieping 1

Beschrijving	Type	Actie
8. Pleisterwerk trappenhal	Geen asbest	-

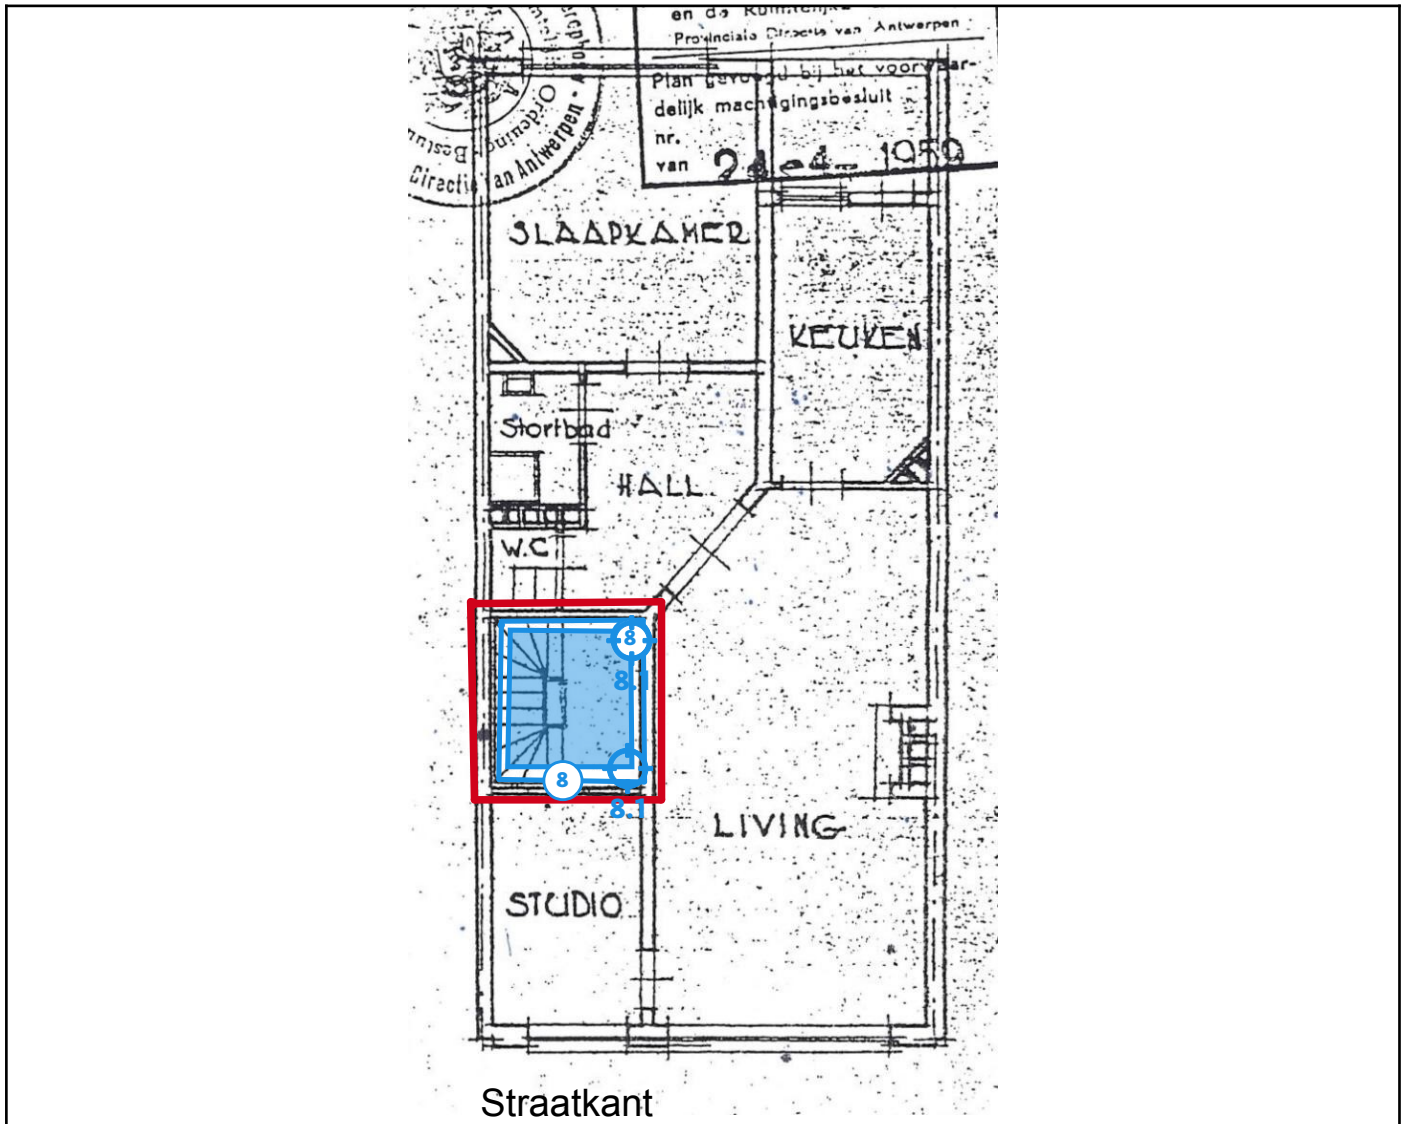
## Plan 1.5: Verdieping 2

Beschrijving	Type	Actie
8. Pleisterwerk trappenhal	Geen asbest	-
8.1 Code: MM1	Mengmonster	-

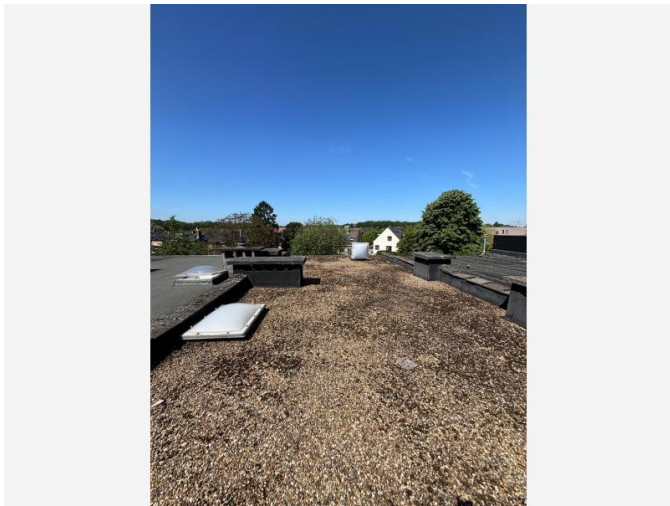
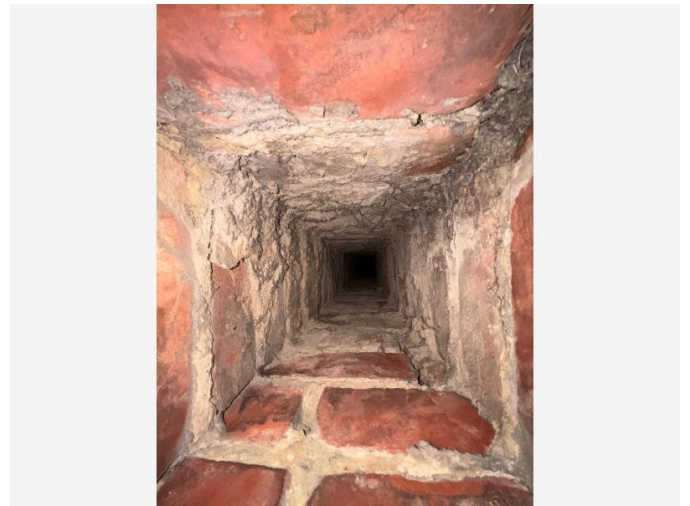
### Fiche 9: Rookgaskanaal

Beschrijving	Notitie	Terug te vinden op plannen
Fiche 9: Rookgaskanaal	-	-
Fiche 10: Kit ramen (niet verdacht)	Schrijnwerk aan woning is afgedicht met siliconen. Deze zijn niet asbestverdacht.	-
