Asbestinventarisatetest

Oude-Godstraat 176/0.0, 2650 Edegem

Attestnummer : 20260608-000155.000

Uitgegeven op : 08.06.2026

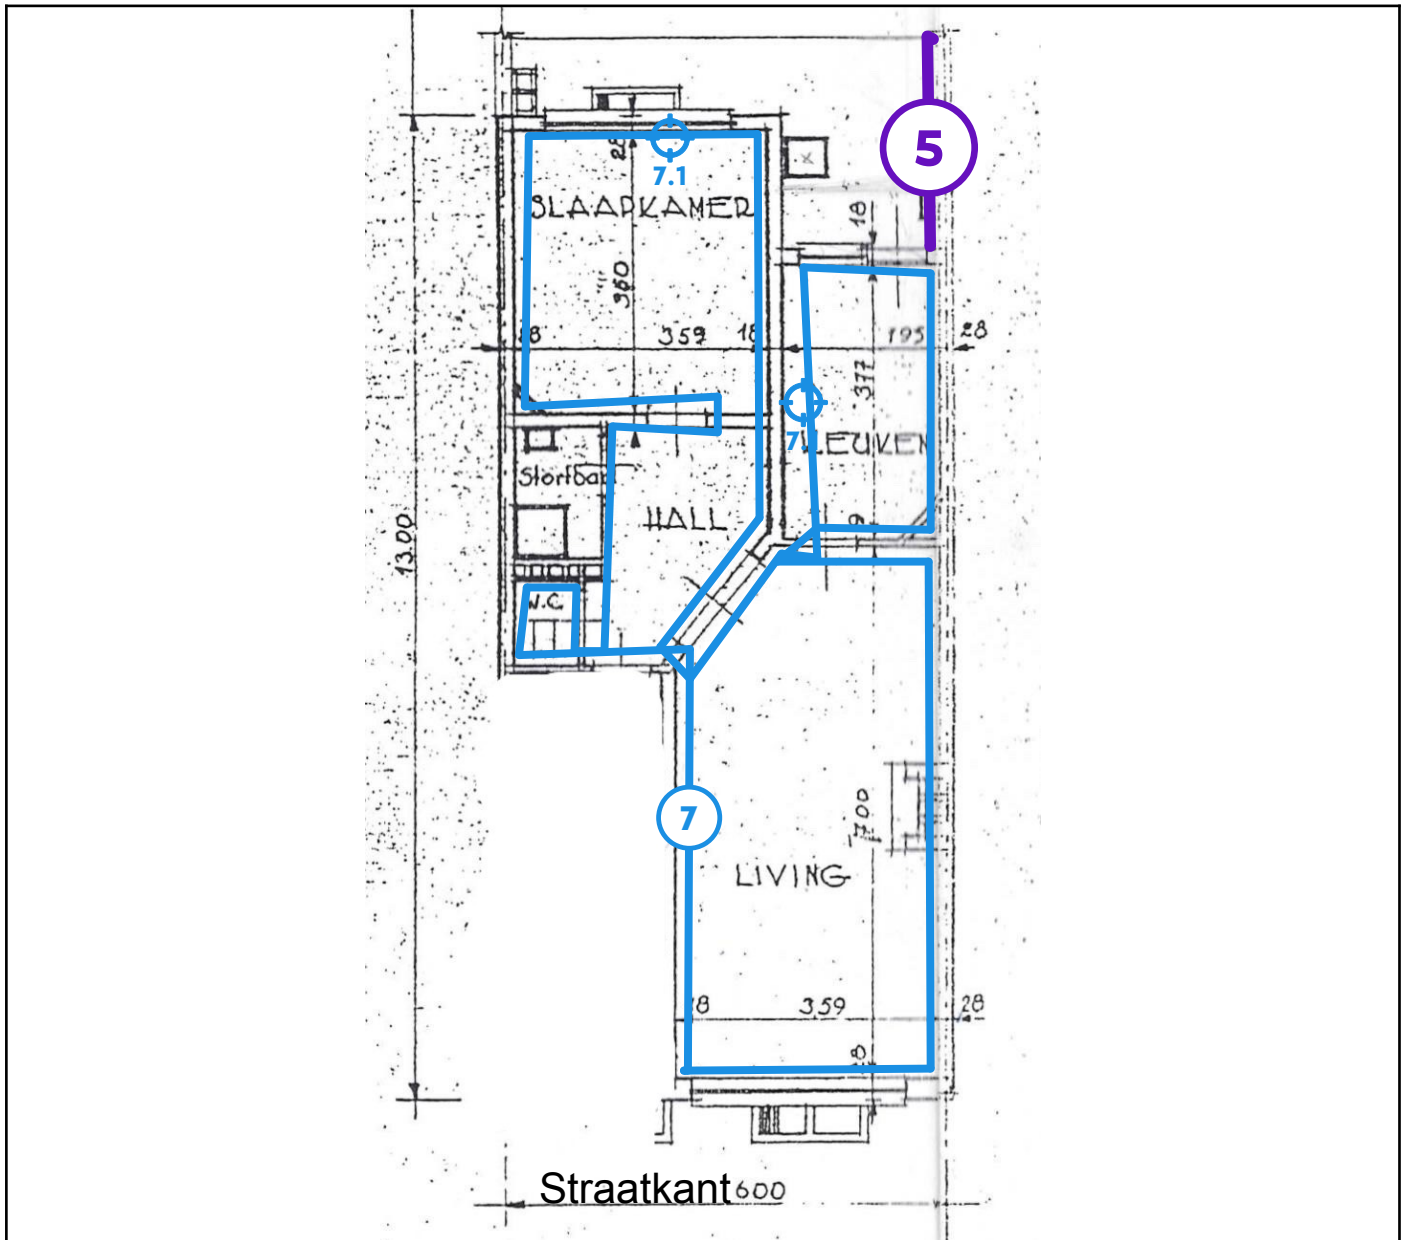
Plan 1.1: Appartement plan

Beschrijving	Type	Actie
5. Cementering buitengevel	Advies	-
7. Pleisterwerk binnenmuren	Geen asbest	-
7.1 Code: MM1	Mengmonster	-

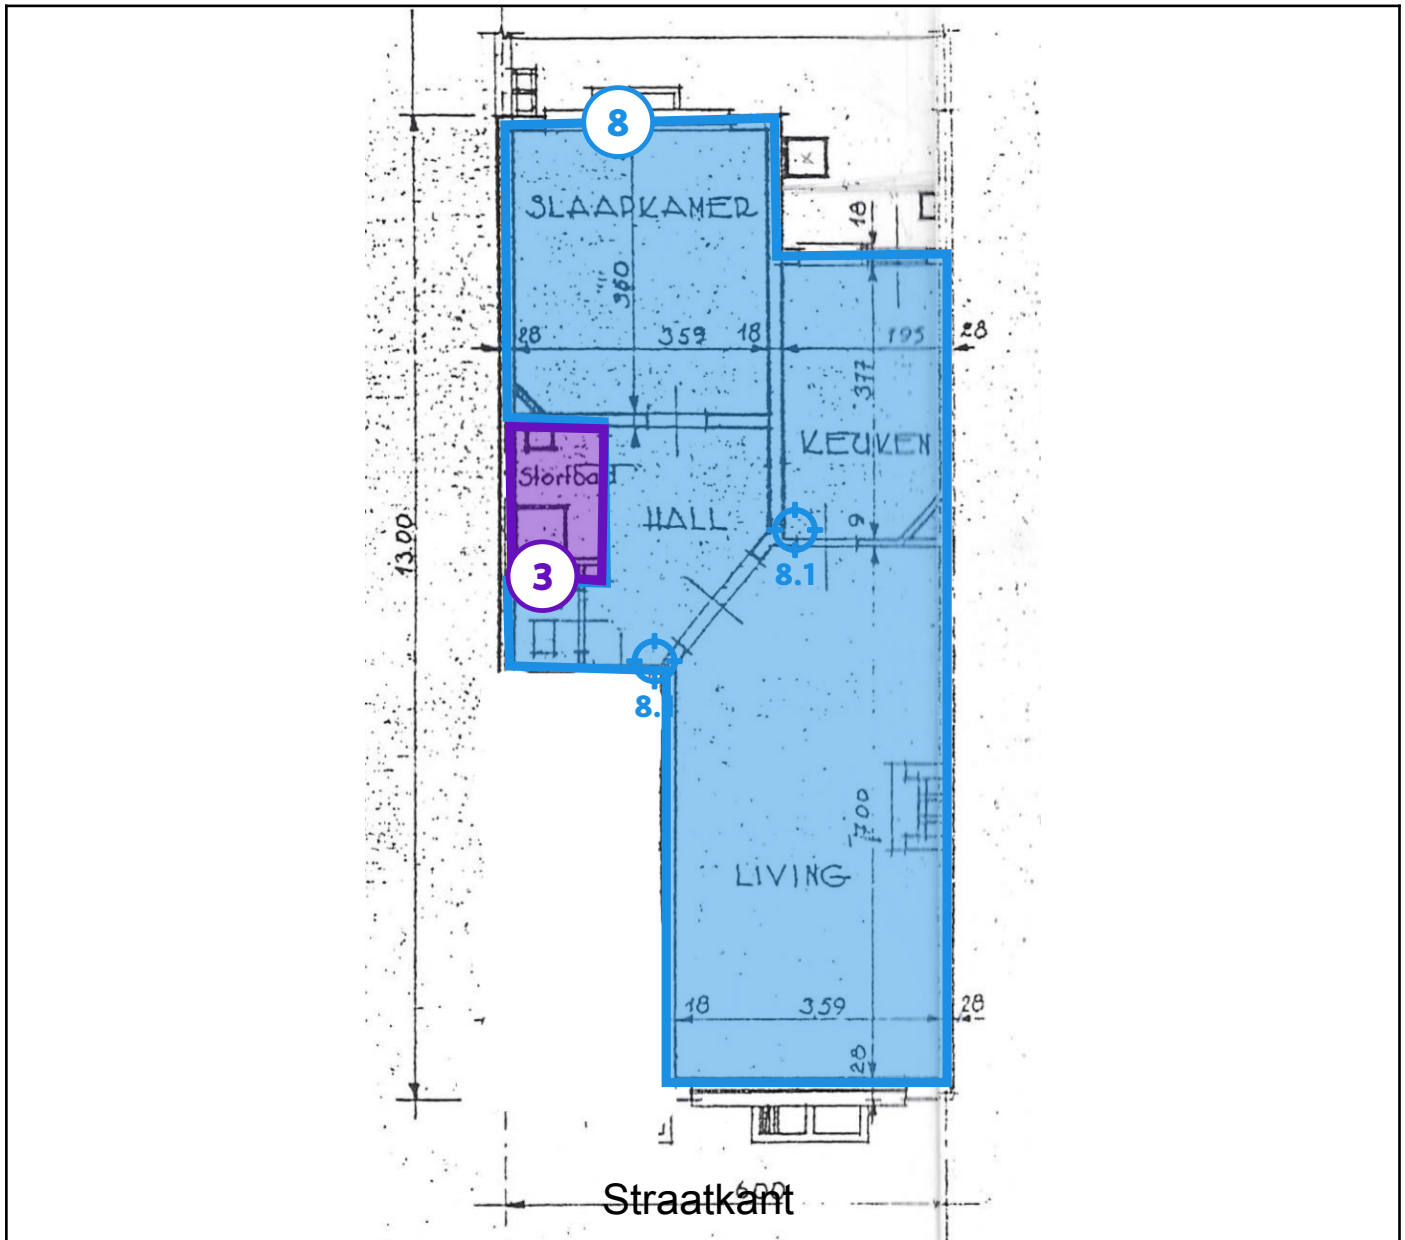
Plan 1.2: Appartement plan 1

Beschrijving	Type	Actie
3. Verlaagd plafond badkamer	Advies	-
8. Pleisterwerk plafond	Geen asbest	-
8.1 Code: MM2	Mengmonster	-

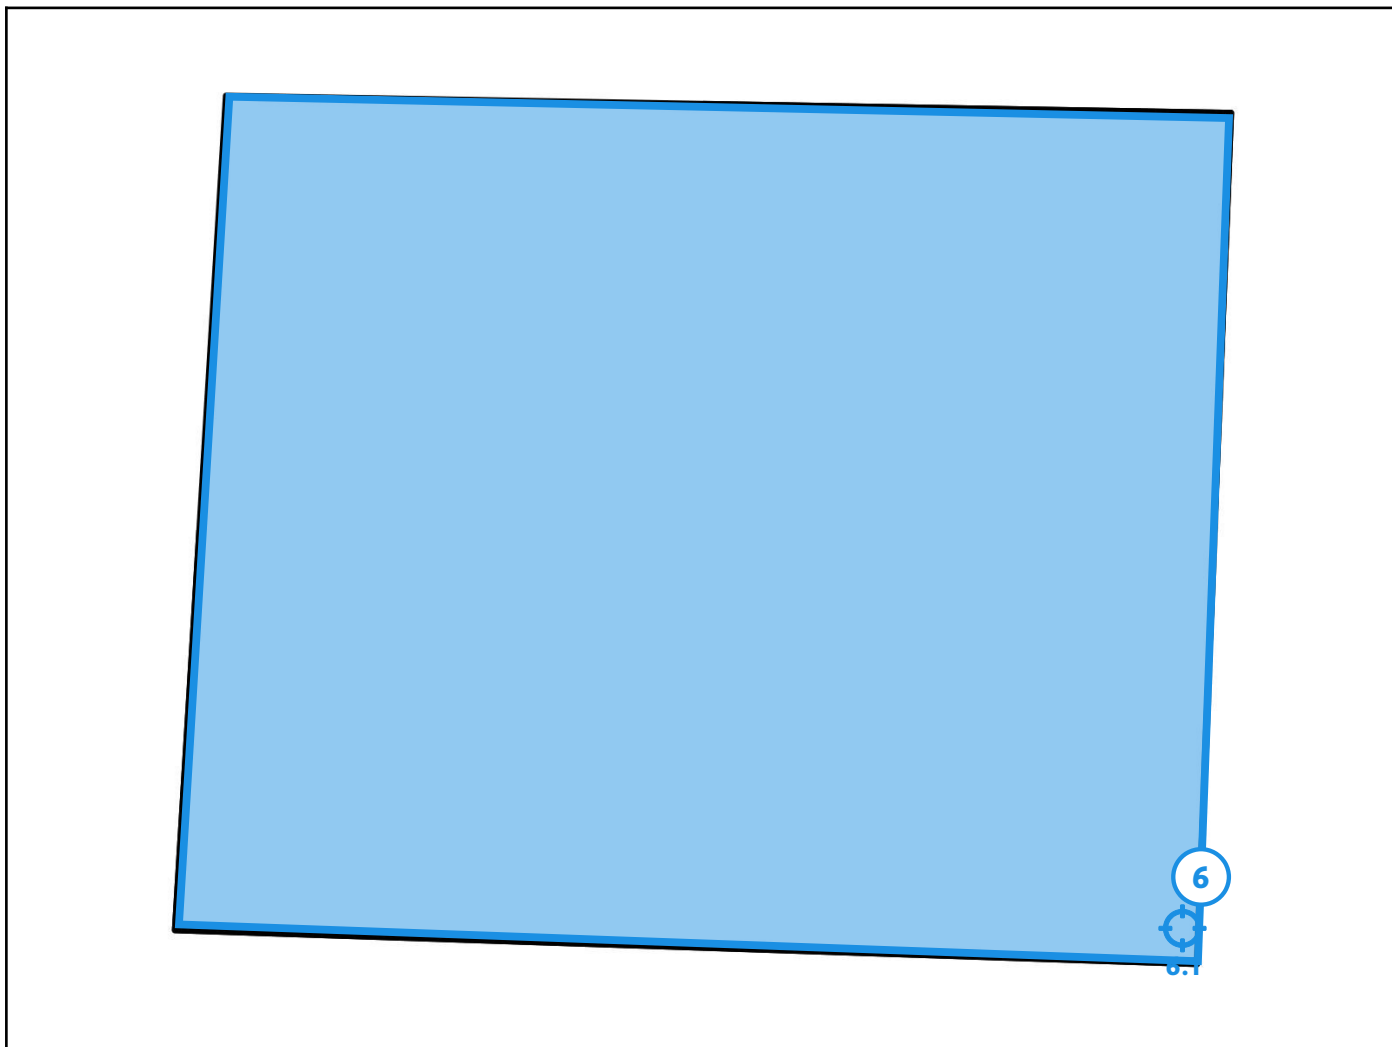
Plan 2.1: Tuinhuis plan

Beschrijving	Type	Actie
6. Bitumineuze shingles	Geen asbest	-
6.1 Code: PM4	Puntmonster	-

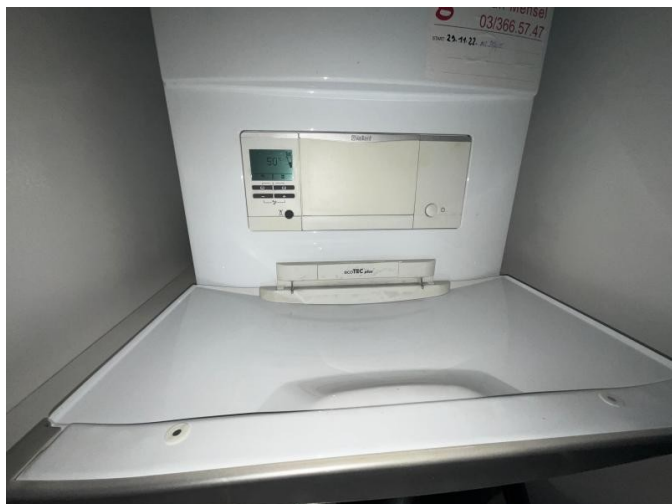
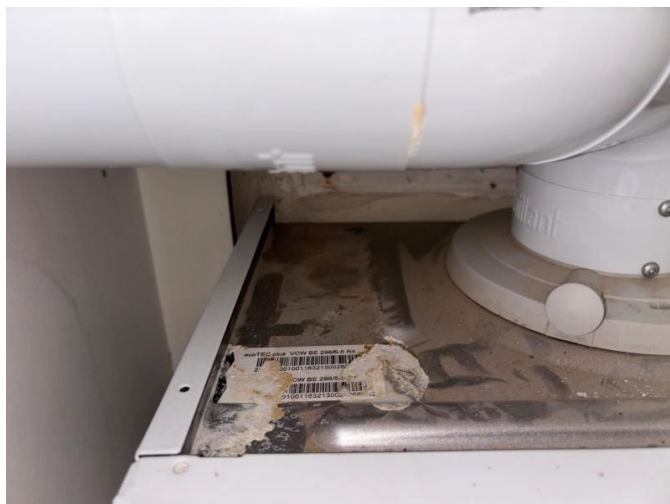
Beschrijving	Notitie	Terug te vinden op plannen
Fiche 10: Recente stookketel (bj>2001)	Bouwjaar 2010, staat in de keuken.	-
Fiche 11: Kit ramen (niet verdacht)	Schrijnwerk aan woning is afgedicht met siliconen. Deze zijn niet asbestverdacht.	-
