# Asbestinventarisatetest

Oude-Godstraat 176/1.0, 2650 Edegem

Attestnummer : 20260703-000341.000

Uitgegeven op : 03.07.2026

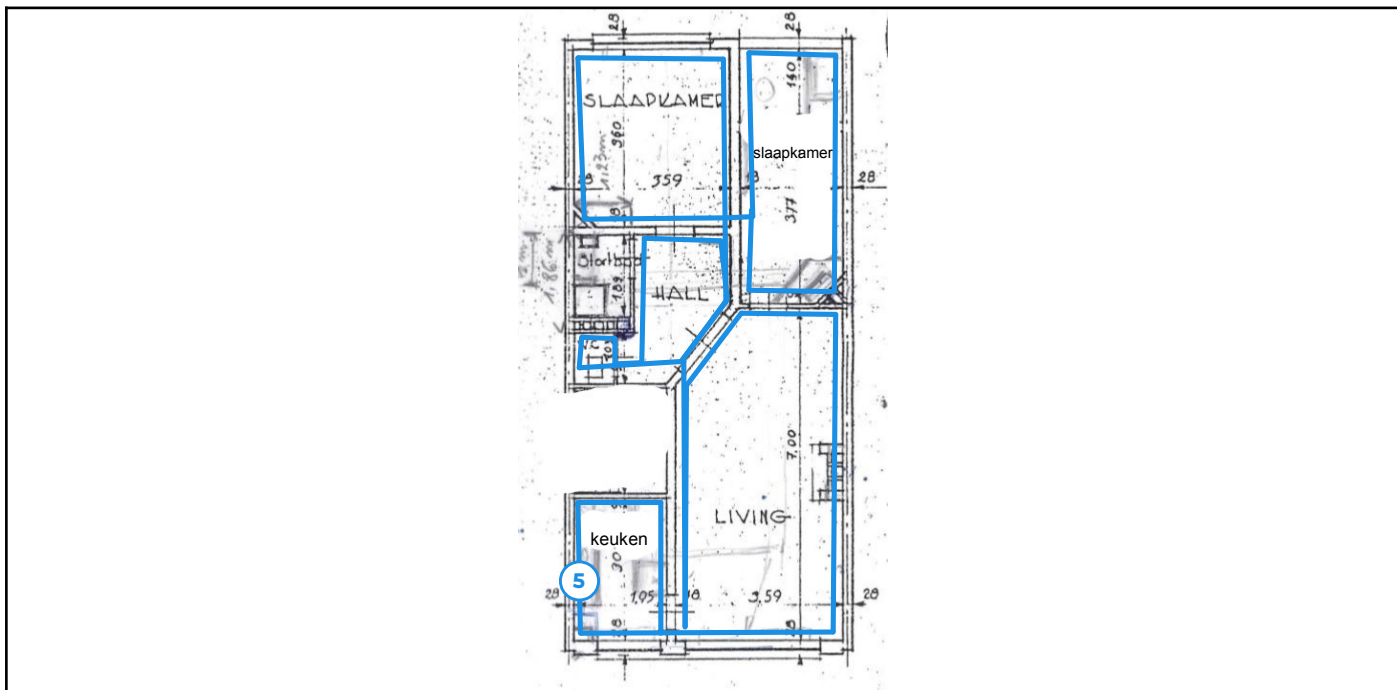
## Plan 1.1: Appartement plan

Beschrijving	Type	Actie
5. Pleisterwerk binnenmuren	Geen asbest	-

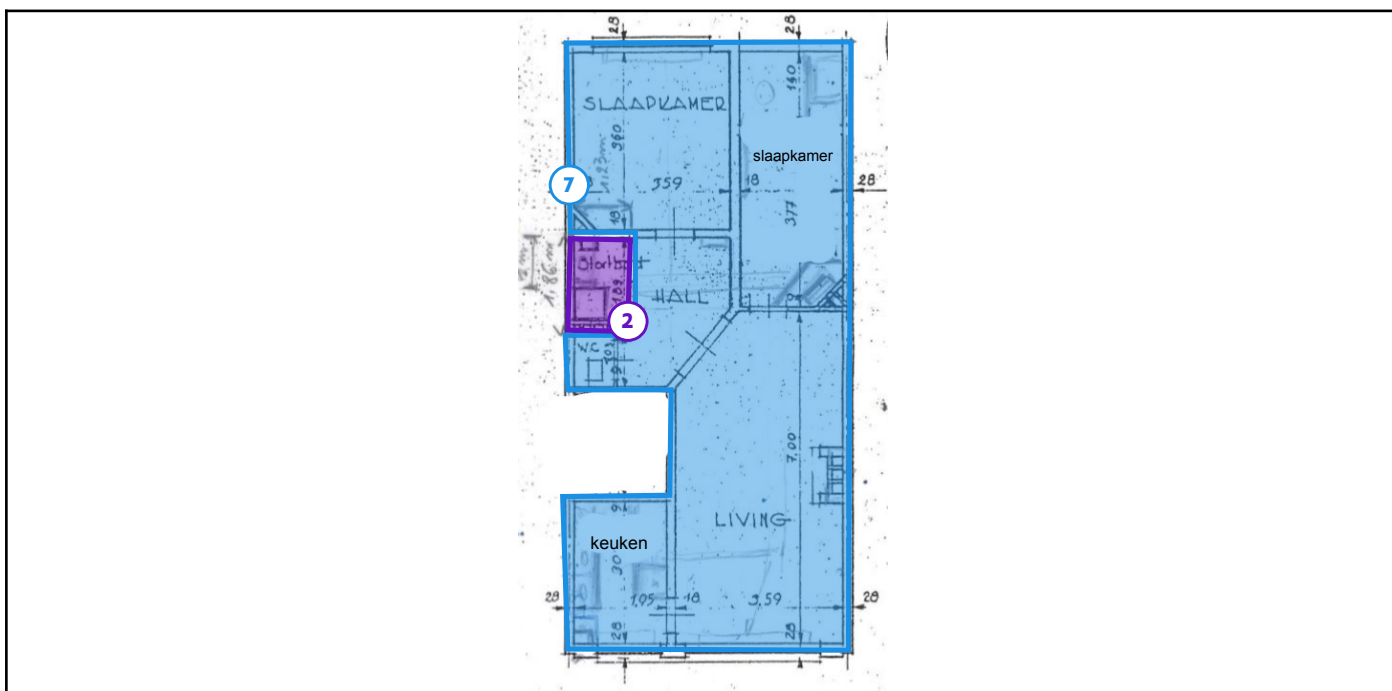
## Plan 1.2: Appartement plan 1

Beschrijving	Type	Actie
2. Verlaagd plafond	Advies	-
7. Pleisterwerk plafond	Geen asbest	-

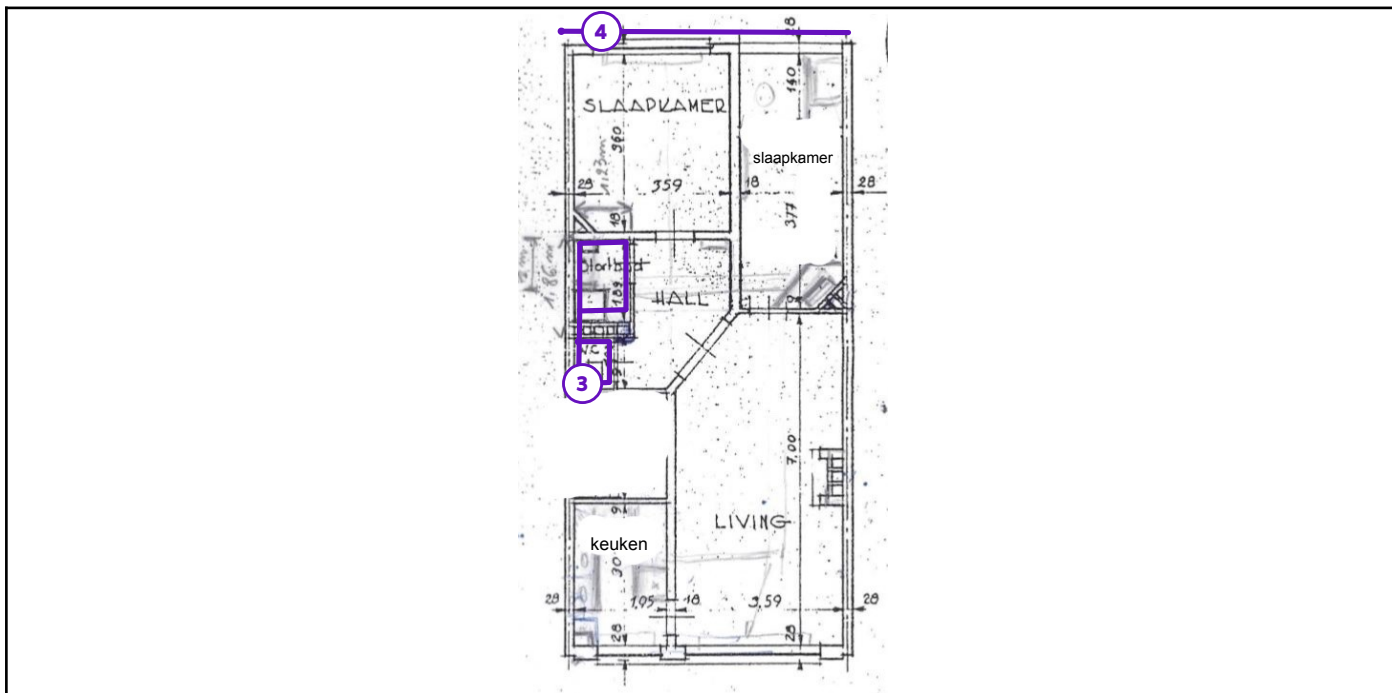
## Plan 1.3: Appartement plan 2

Beschrijving	Type	Actie
3. Tegelijm achter faiencewandtegels	Advies	-
4. Asbesthoudende leien	Advies	-

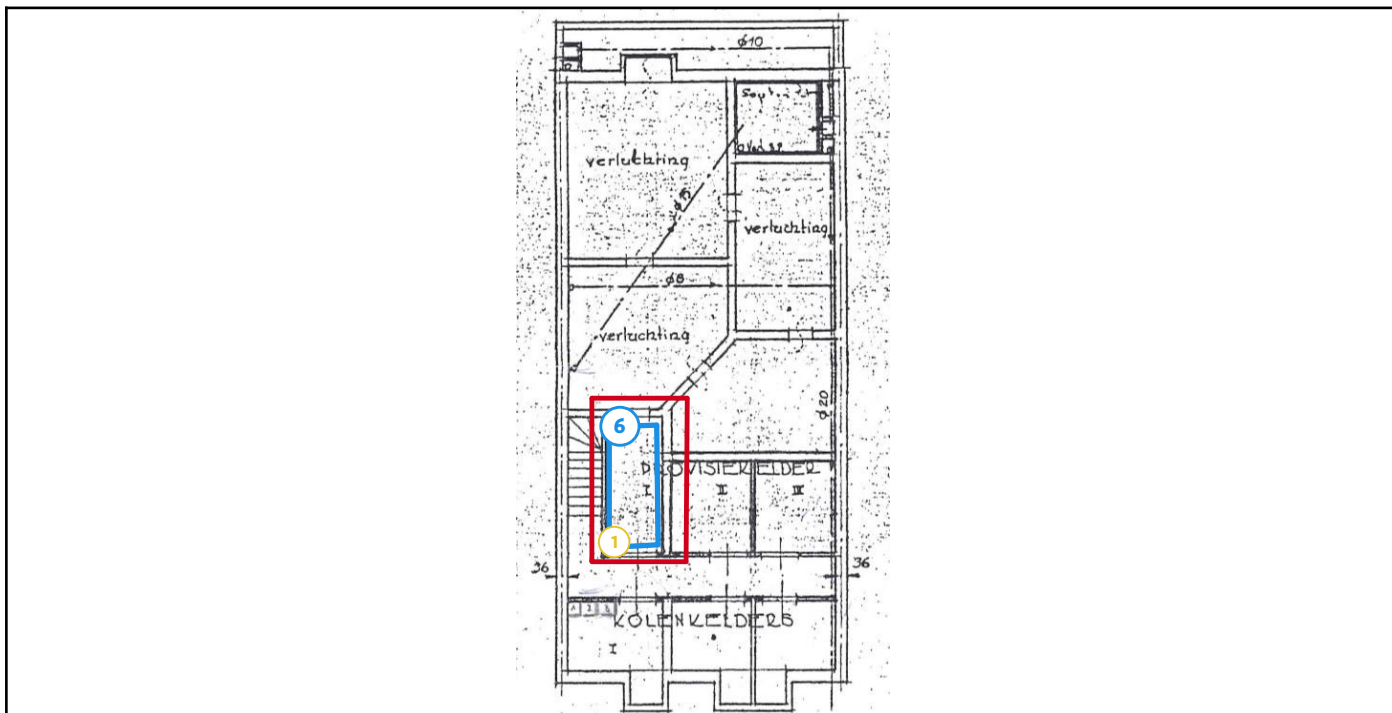
## Plan 2.1: Berging

Beschrijving	Type	Actie
1. Bakeliet schakelaar kelderberging	Asbestmateriaal	Zorgvuldig beheren
6. Cementering kelder	Geen asbest	-
