Asbestinventarisatetest

Grotesteenweg 641/3, 2600 Antwerpen

Attestnummer : 20260507-000323.000

Uitgegeven op : 07.05.2026

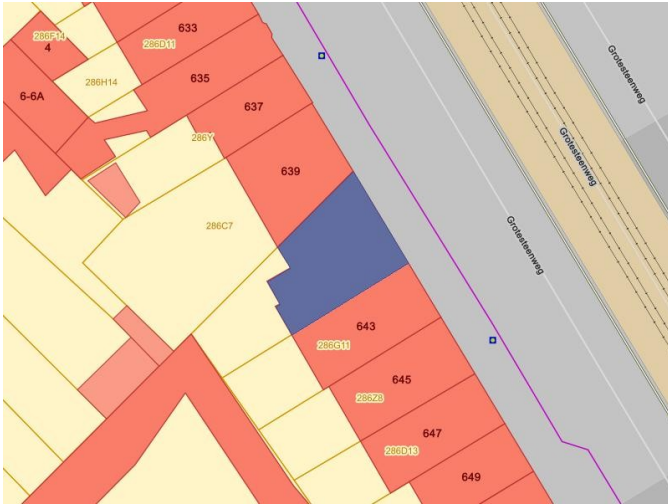
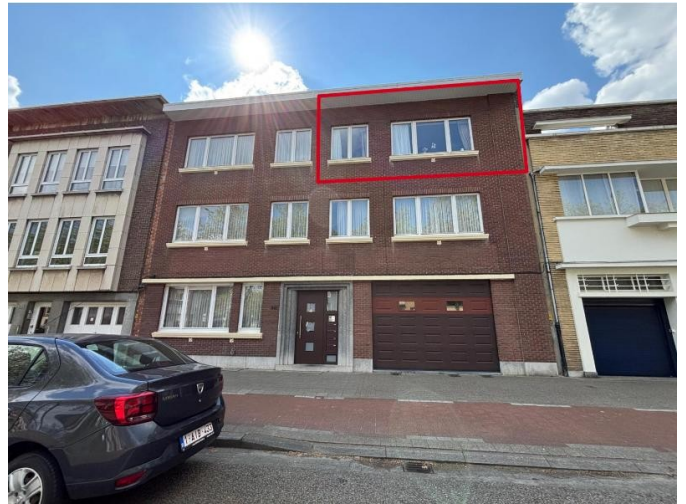
Zone 1: Hoofdgebouw

- 0 Asbestmaterialen
- 0 Beperkingen
- 0 Uitsluitingen
- 0 Roerende goederen
- 0 Puin, steenslag, (water)bodem
- 3 Adviezen**
- 2 Geen asbest**

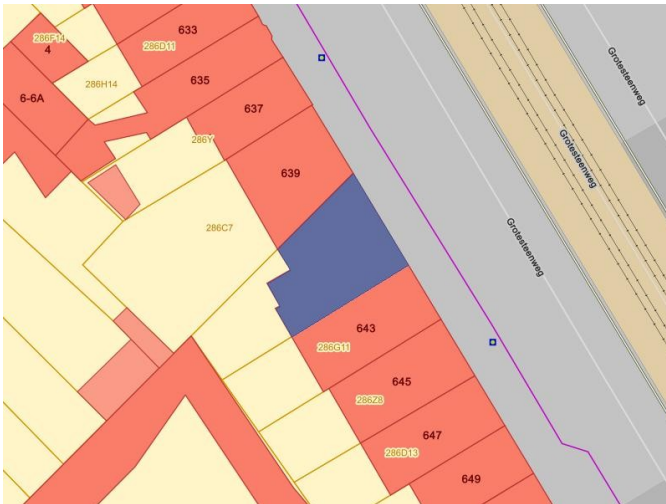
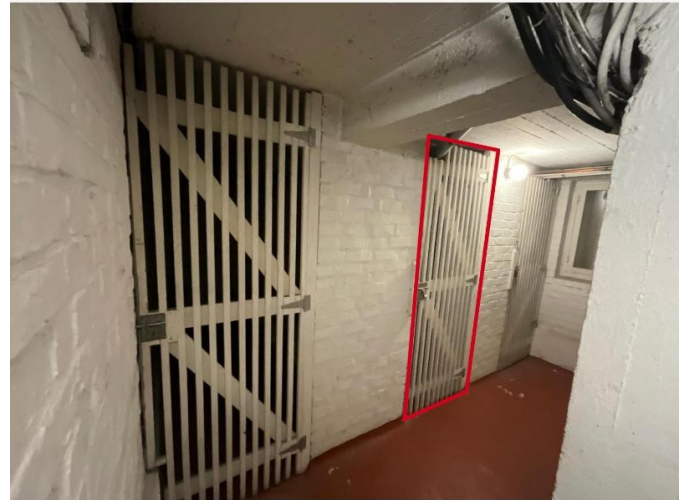
Zone 2: Berging

- 1 Asbestmateriaal**
- 0 Beperkingen
- 0 Uitsluitingen
- 0 Roerende goederen
- 0 Puin, steenslag, (water)bodem
- 0 Adviezen
- 0 Geen asbest
