Asbestinventarisatetest

Grotesteenweg 641/1, 2600 Antwerpen

Attestnummer : 20260507-000330.000

Uitgegeven op : 07.05.2026

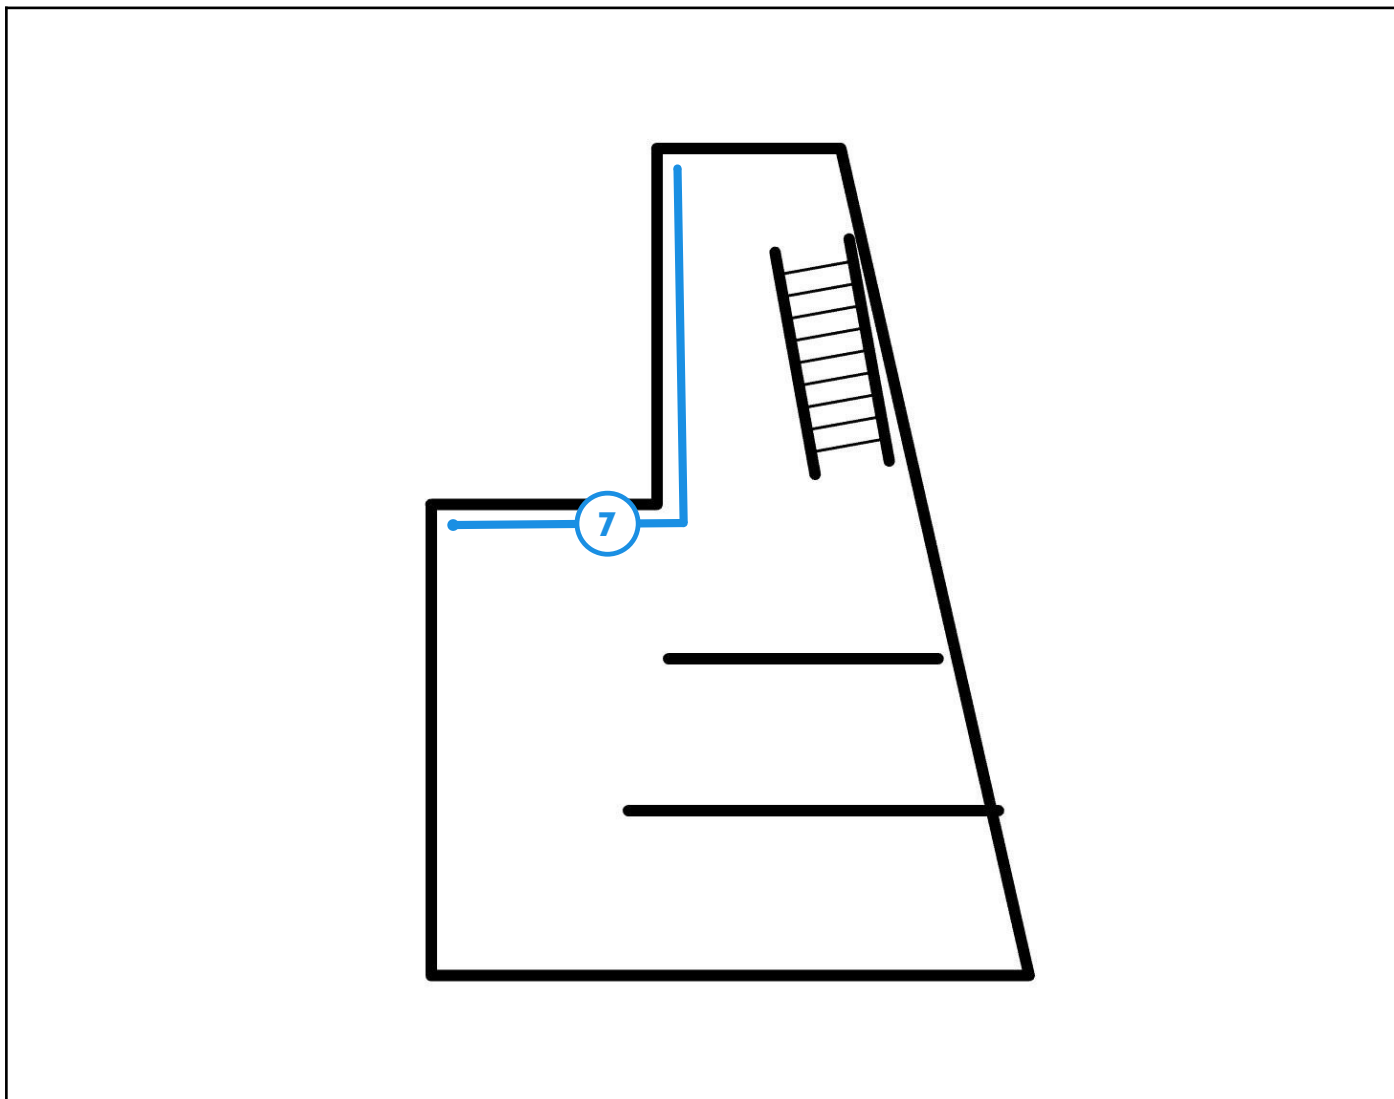
Plan 1.1: kelder

Beschrijving	Type	Actie
7. Pleisterwerk binnenmuren	Geen asbest	-

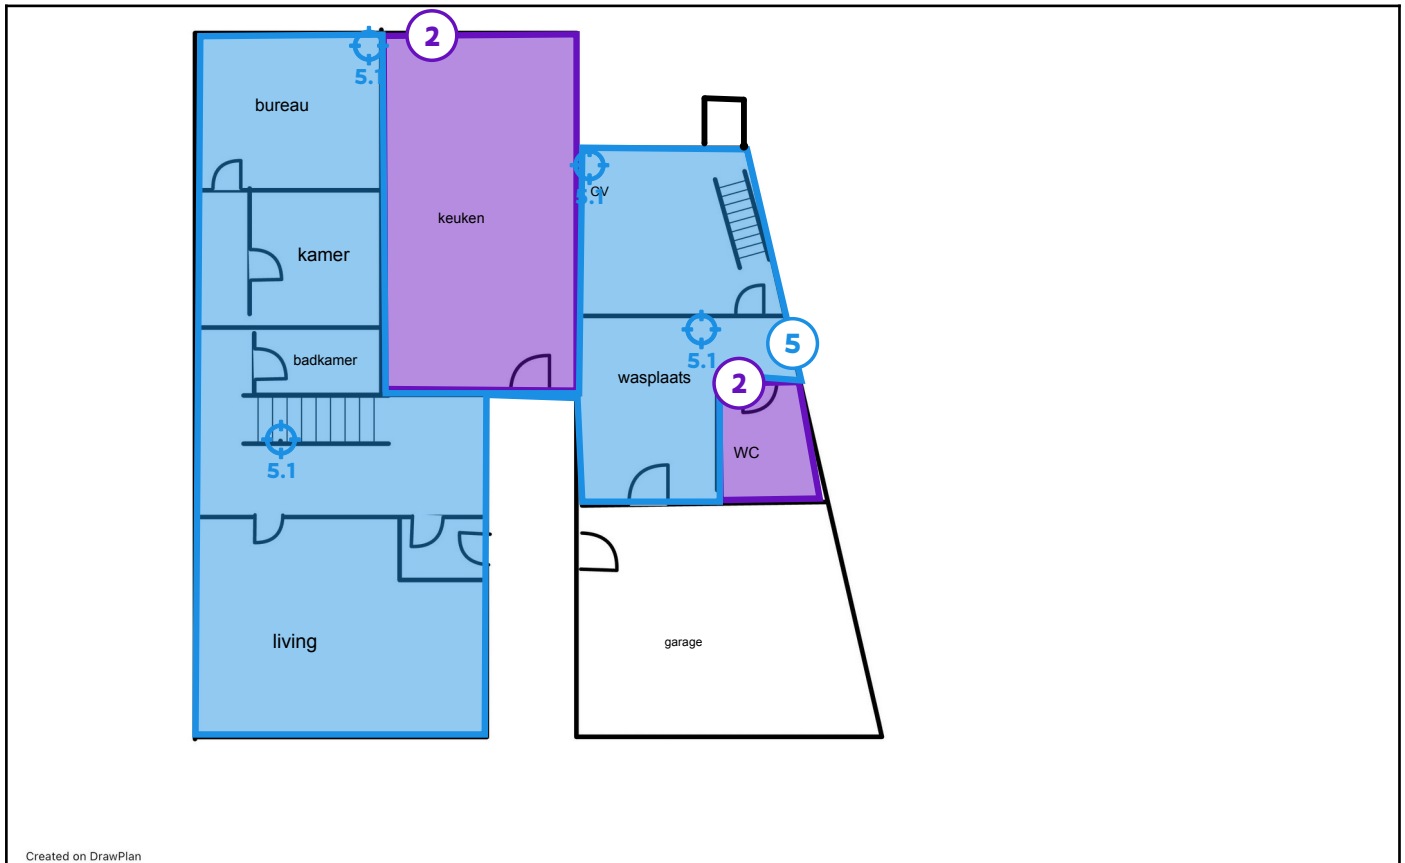
Plan 1.2: Gelijkvloers

Beschrijving	Type	Actie
2. Verlaagd plafond	Advies	-
5. Pleisterwerk plafond	Geen asbest	-
5.1 Code: MM2	Mengmonster	-

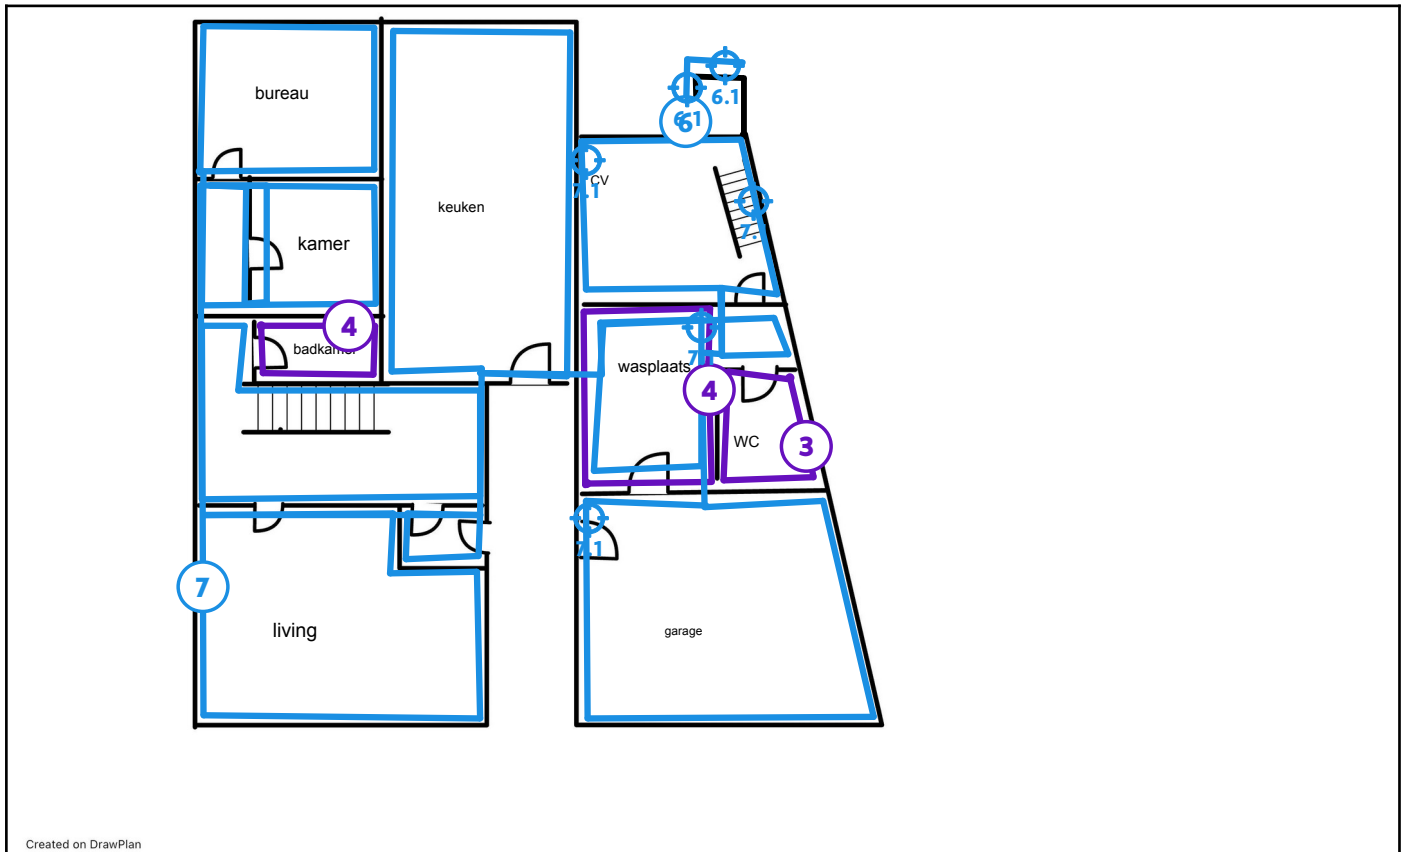
Plan 1.3: Gelijkvloers 1

Beschrijving	Type	Actie
3. Voorzetwanden (niet verdacht)	Advies	-
4. Tegellijm achter faiencewandtegels	Advies	-
6. Crepi buiten huisje	Geen asbest	-
6.1 Code: MM3	Mengmonster	-
7. Pleisterwerk binnenmuren	Geen asbest	-
7.1 Code: MM1	Mengmonster	-

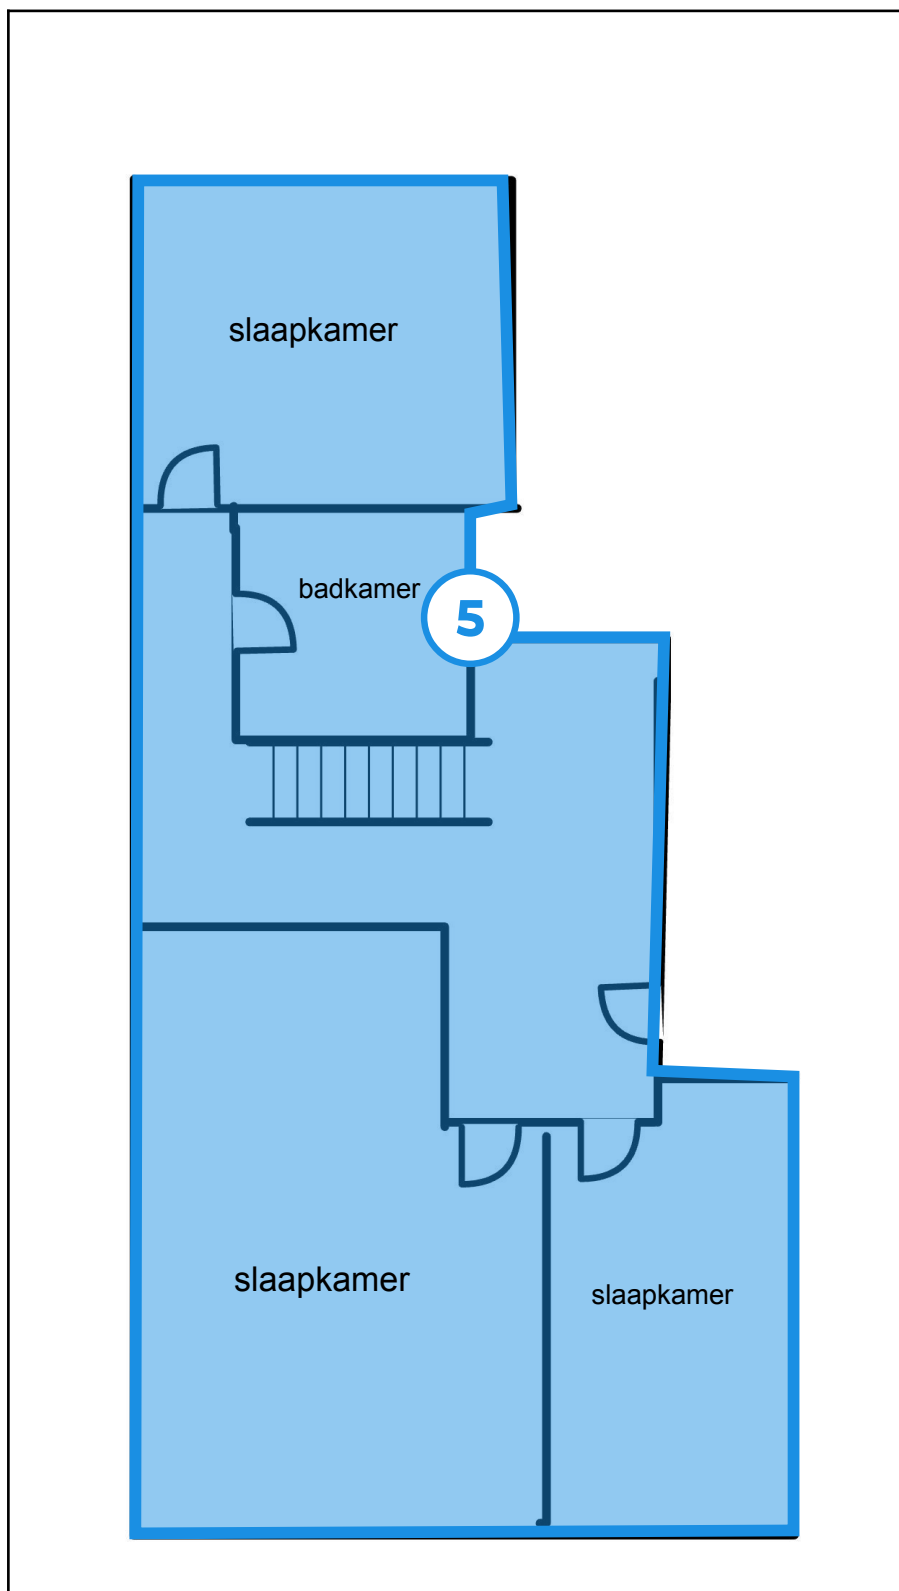
Plan 1.5: Verdieping 1

5. Pleisterwerk plafond	Geen asbest	-
-------------------------	-------------	---
