Asbestinventarisatetest

Grotesteenweg 641/2, 2600 Antwerpen

Attestnummer : **20260507-000320.000**

Uitgegeven op : **07.05.2026**

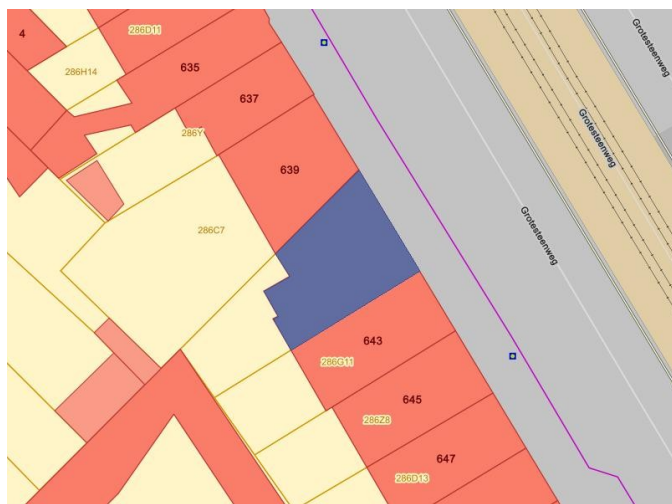
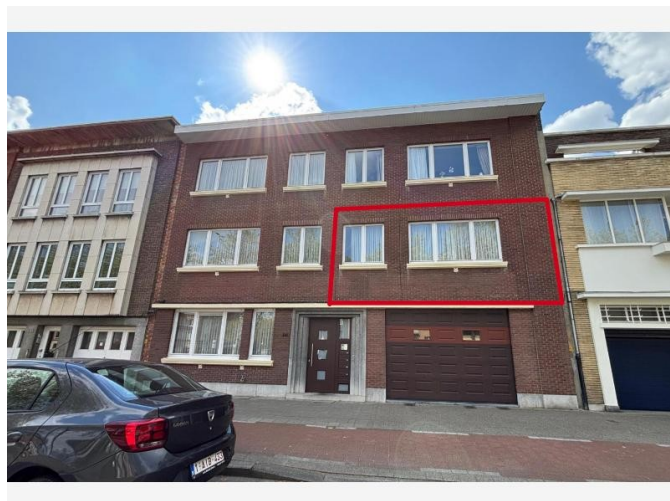
Zone 1: Hoofdgebouw

Tijdens de inspectie vastgesteld:

- 0 Asbestmaterialen
- 0 Beperkingen
- 0 Uitsluitingen
- 0 Roerende goederen
- 0 Puin, steenslag, (water)bodem
- 2 Adviezen
- 2 Geen asbest

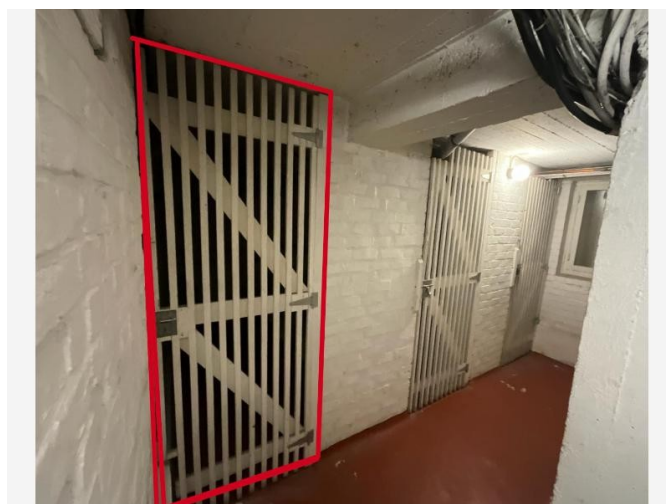
Zone 2: Berging

Tijdens de inspectie vastgesteld:

- 0 Asbestmaterialen
- 0 Beperkingen
- 0 Uitsluitingen
- 0 Roerende goederen
- 0 Puin, steenslag, (water)bodem
- 0 Adviezen
- 0 Geen asbest
