# Asbestinventarisatattest

Fruithoflaan 37/602, 2600 Antwerpen

Attestnummer : 20260710-000115.000

**Asbestveilig** (maar niet asbestvrij)

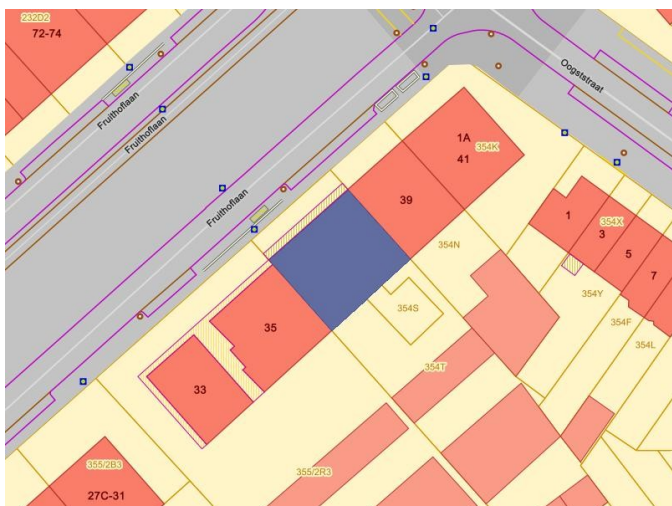
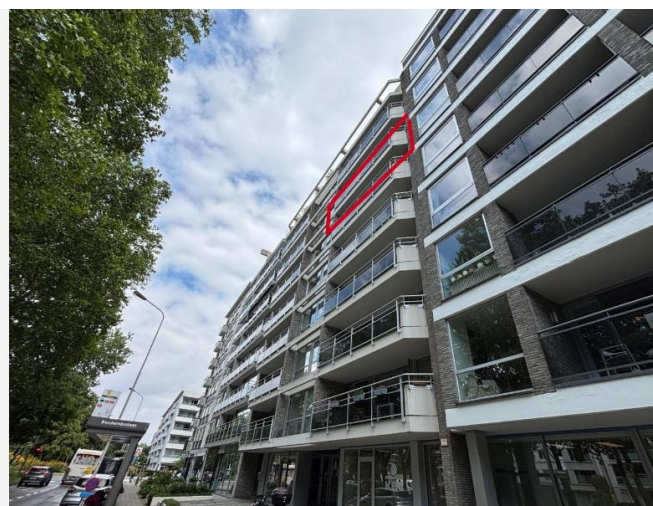
# Zone 1: Appartement

**1 Asbestmateriaal**

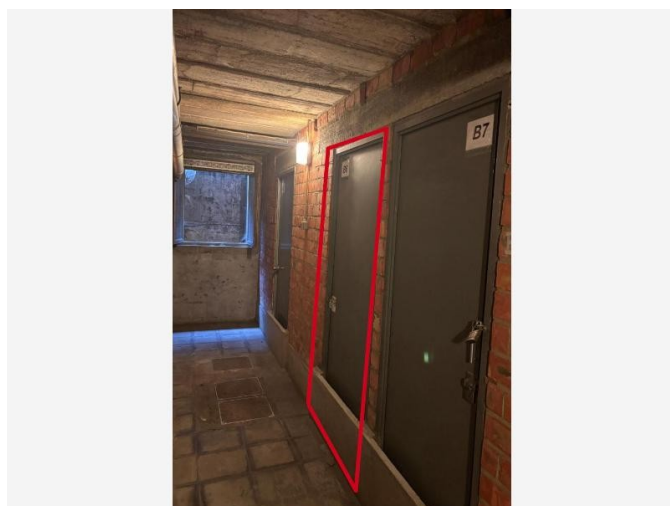
## Zone 2: Berging B6

- 1 **Asbestmateriaal**
- 0 Beperkingen
- 0 Uitsluitingen
- 0 Roerende goederen
- 0 Puin, steenslag, (water)bodem
- 0 Adviezen
- 1 **Geen asbest**
