Asbestinventarisatetest

Frans Bironthlaan 83, 2600 Antwerpen

Attestnummer : 20230727-000328.000

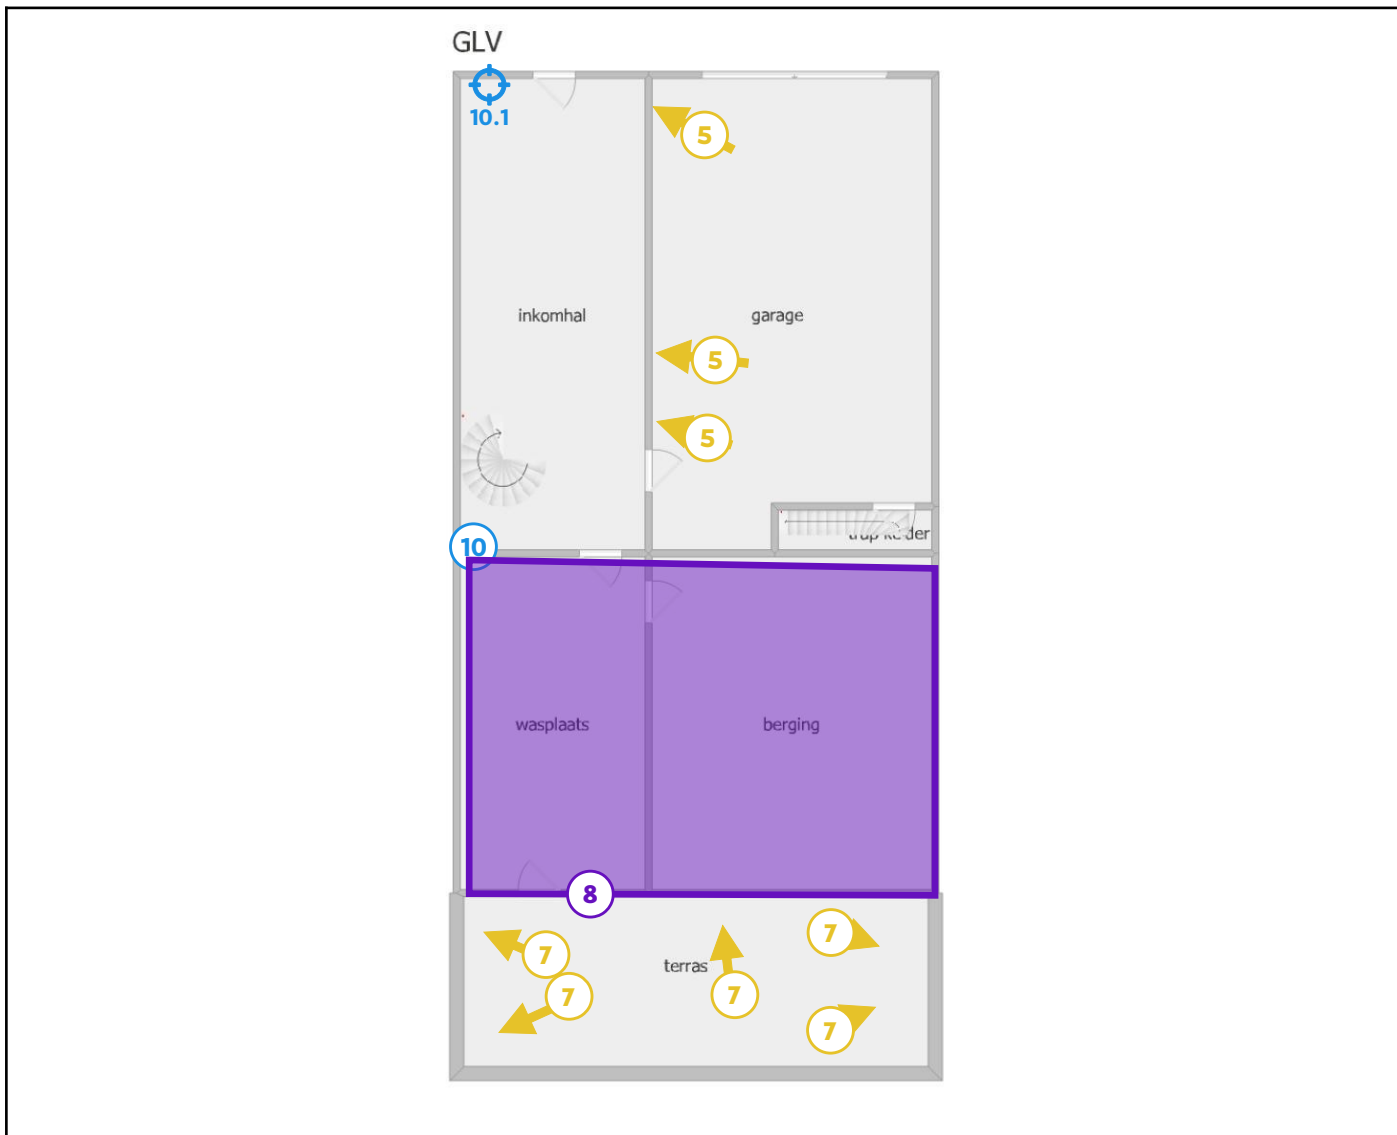
Plan 1.1: GLV

Beschrijving	Type	Actie
5. Bakeliet	Asbestmateriaal	Zorgvuldig beheren
7. Cement paal	Asbestmateriaal	Zorgvuldig beheren
8. Kruipkelder	Beperking	-
10. Pleister	Geen asbest	-
10.1 Code: MM01	Puntmonster	-

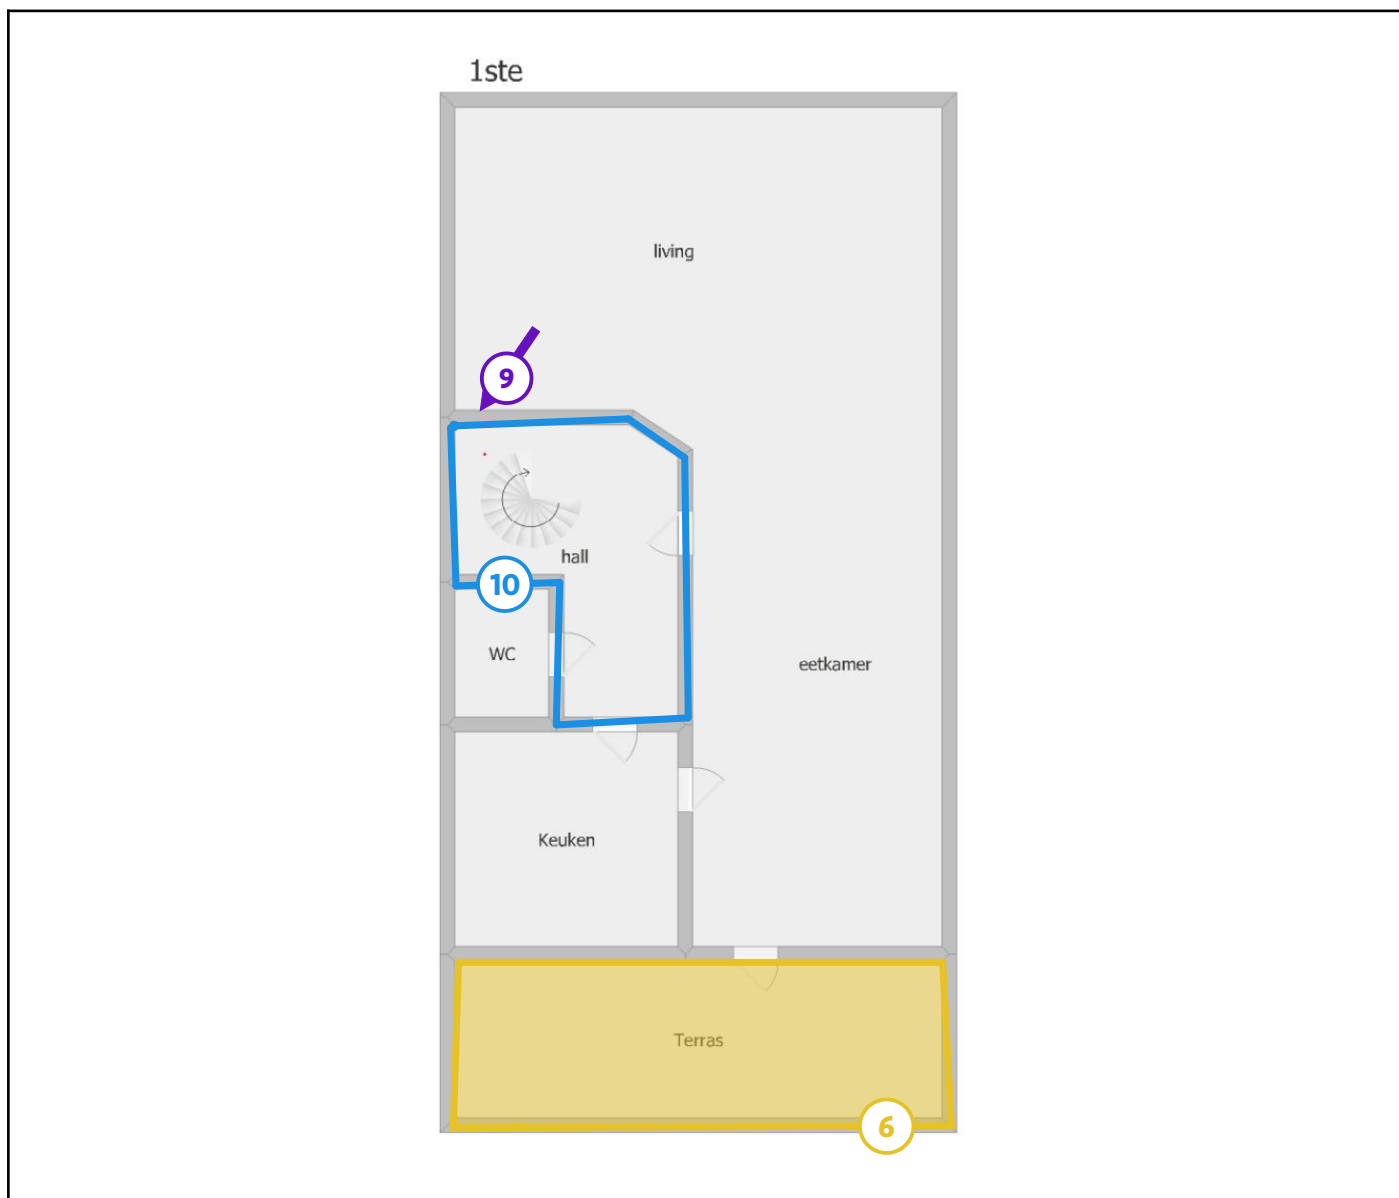
Plan 1.2: 1ste verdieping

Beschrijving	Type	Actie
6. Cement terras	Asbestmateriaal	Zorgvuldig beheren
9. Schouw	Advies	-
10. Pleister	Geen asbest	-

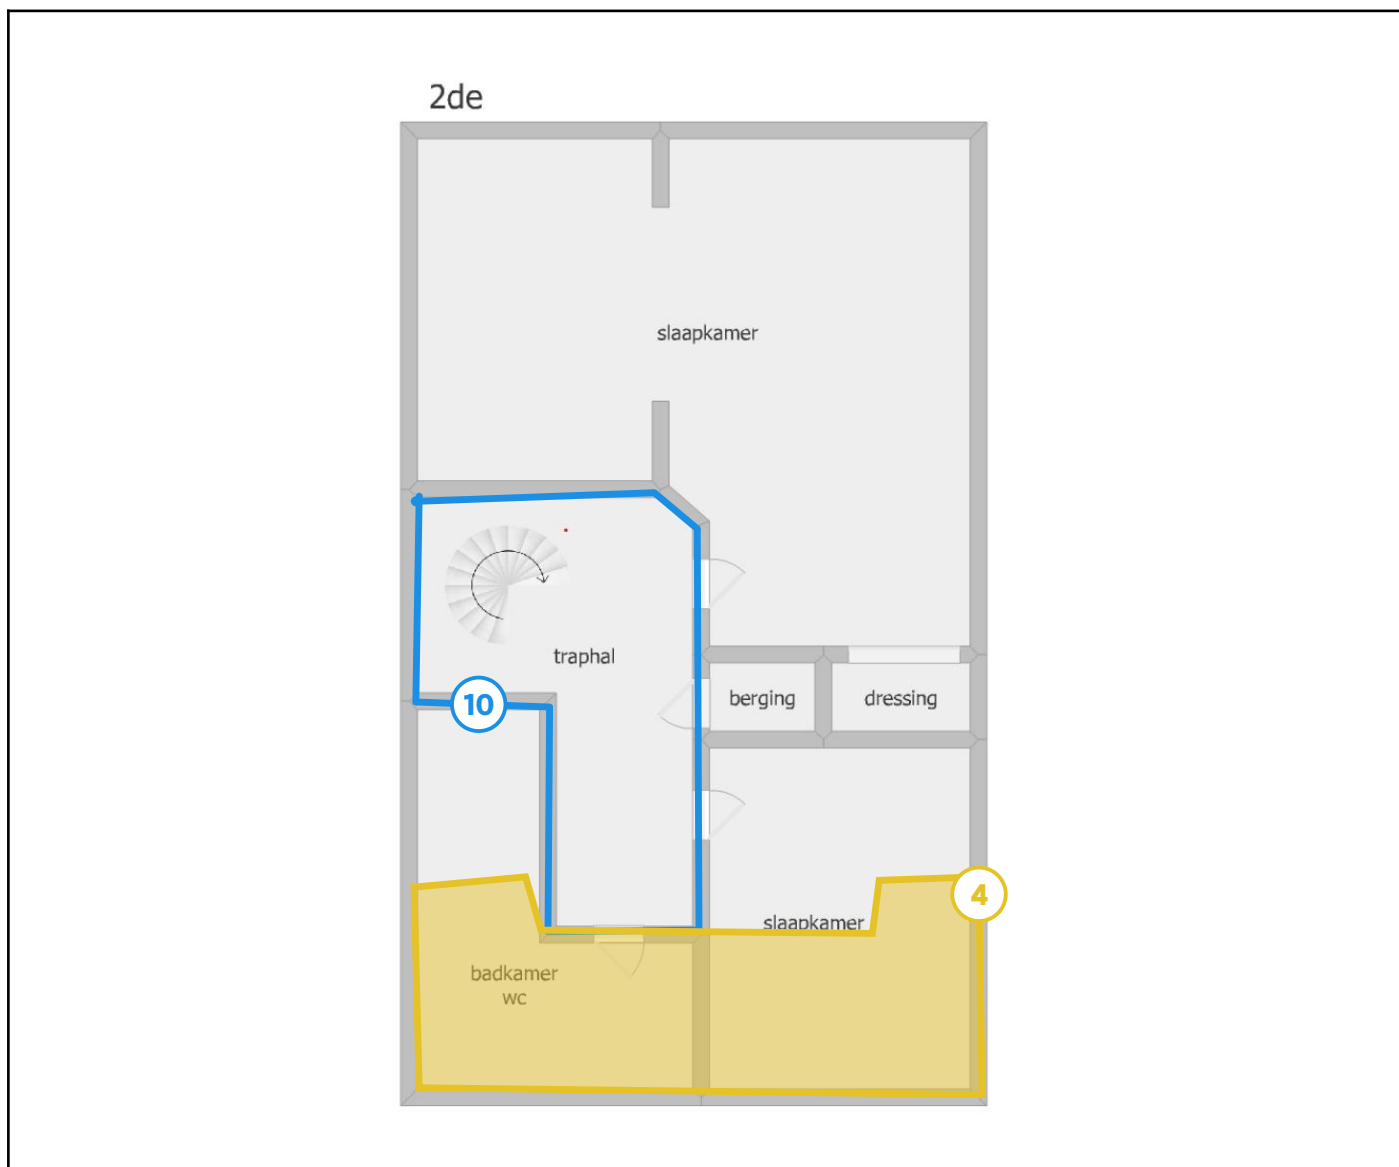
Plan 1.3: 2de verdieping

Beschrijving	Type	Actie
4. Roofing	Asbestmateriaal	Zorgvuldig beheren
10. Pleister	Geen asbest	-

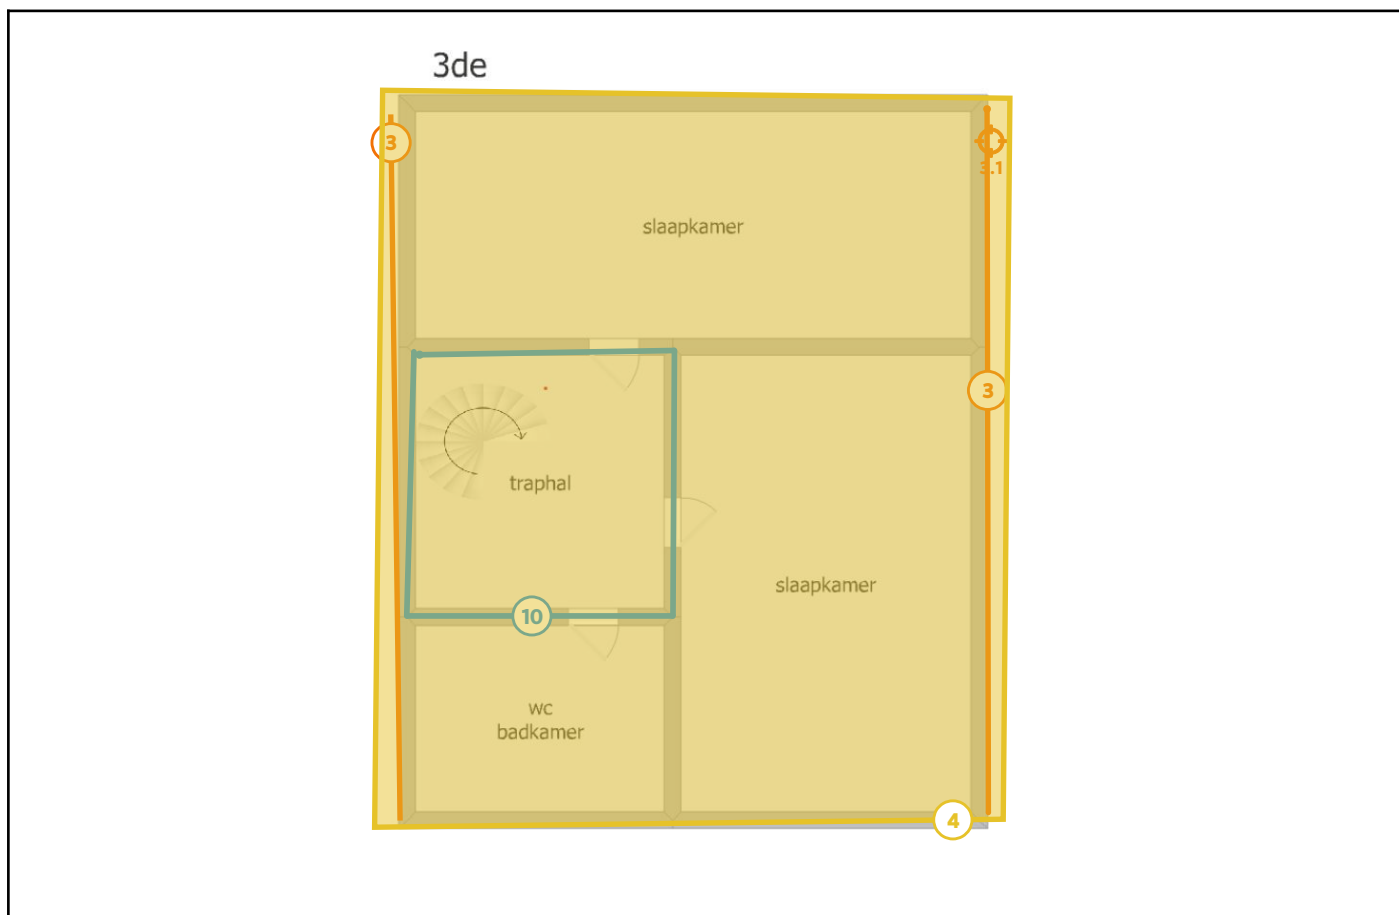
Plan 1.4: 3de verdieping

Beschrijving	Type	Actie
3. Gevelleien	Asbestmateriaal	Verwijderen
3.1 Code: MM02	Puntmonster	-
4. Roofing	Asbestmateriaal	Zorgvuldig beheren
10. Pleister	Geen asbest	-

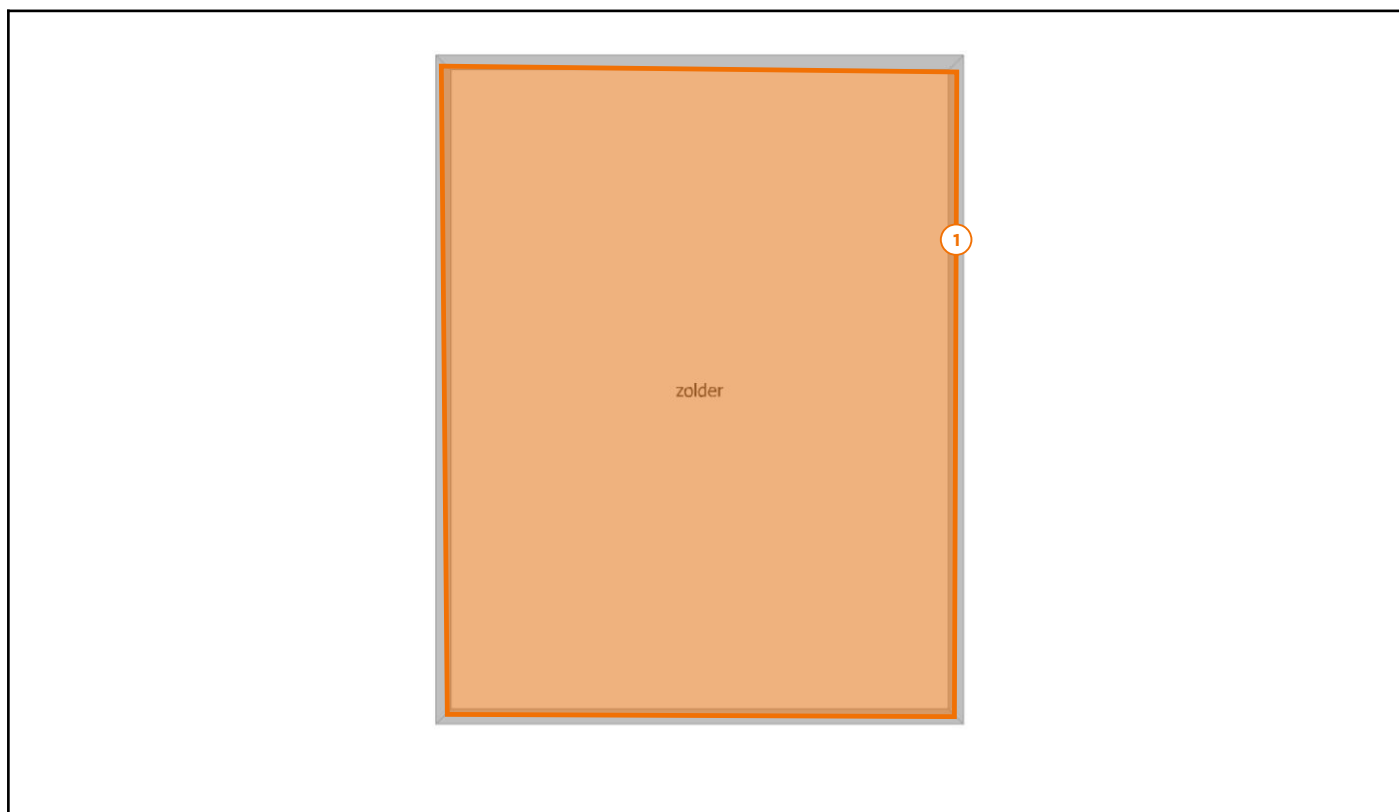
Plan 1.5: Zolder

Beschrijving	Type	Actie
1. Dakleien	Asbestmateriaal	Verwijderen

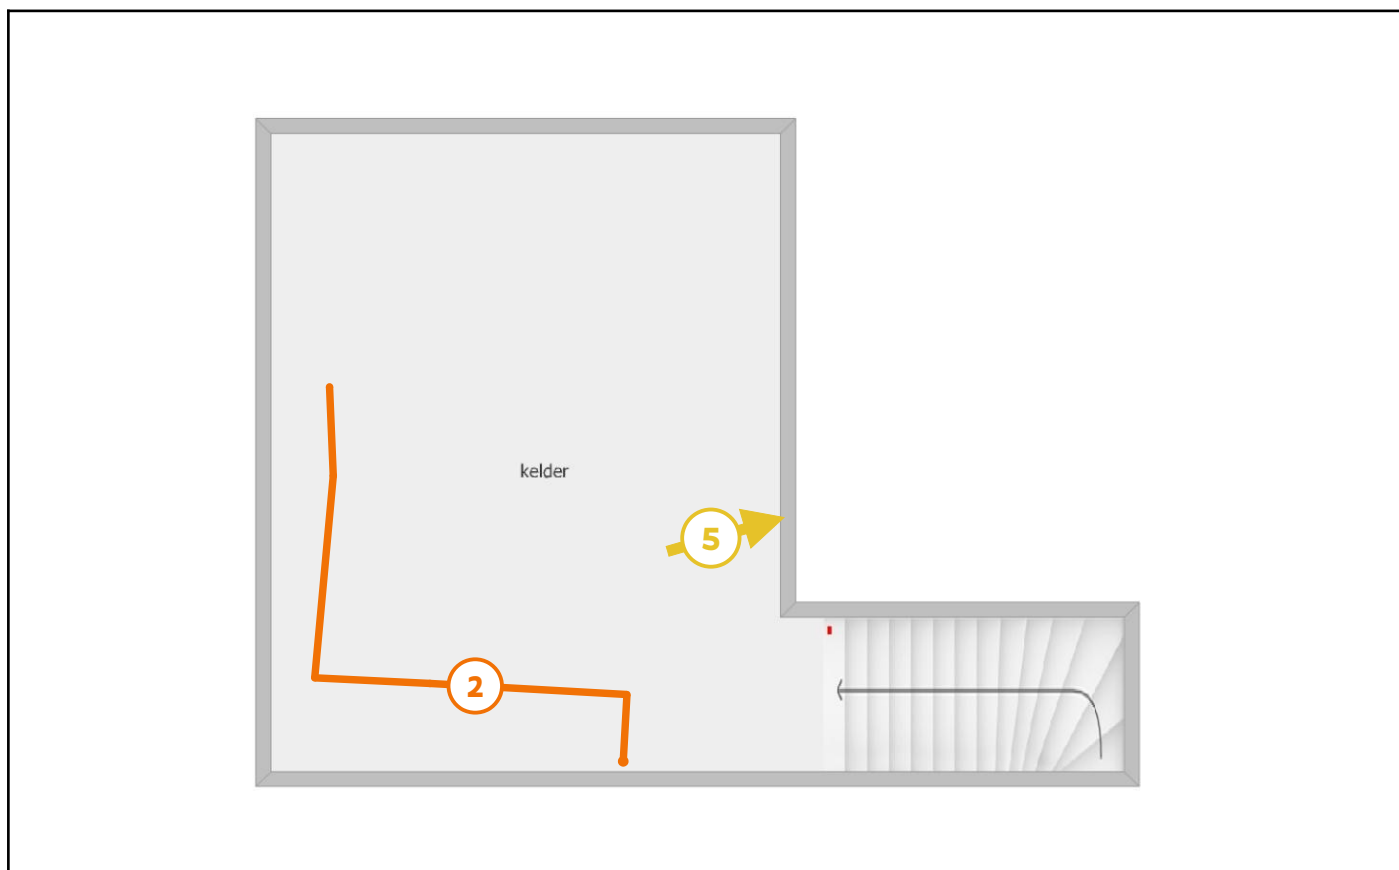
Plan 1.6: Kelder

Beschrijving	Type	Actie
2. Leiding isolatie	Asbestmateriaal	Verwijderen
5. Bakeliet	Asbestmateriaal	Zorgvuldig beheren
