Asbestinventarisatetest

Louisalei 38, 2660 Antwerpen

Attestnummer : 20230115-000118.000

Uitgegeven op : 15.01.2023

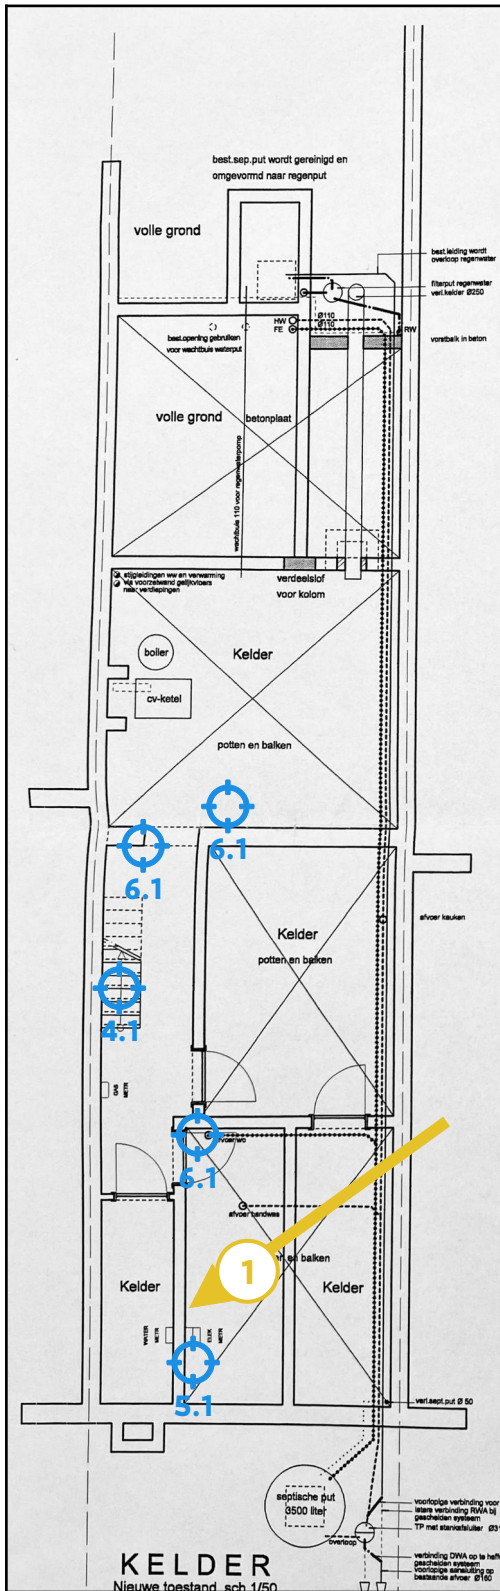
Plan 1.5: kelder

1. elektriciteitsmeters en aansluiting	Asbestmateriaal	Zorgvuldig beheren
4. tapijt keldertrap	Geen asbest	-
4.1 Code: PM4	Puntmonster	-
5. leidingisolatie elektriciteitskast	Geen asbest	-
5.1 Code: PM2	Puntmonster	-
6. pleister kelderwanden	Geen asbest	-
6.1 Code: PM3	Mengmonster	-
