# Asbestinventarisatetest

Acacialaan 57, 2610 Antwerpen

Attestnummer : **20250206-000424.000**

Uitgegeven op : **06.02.2025**

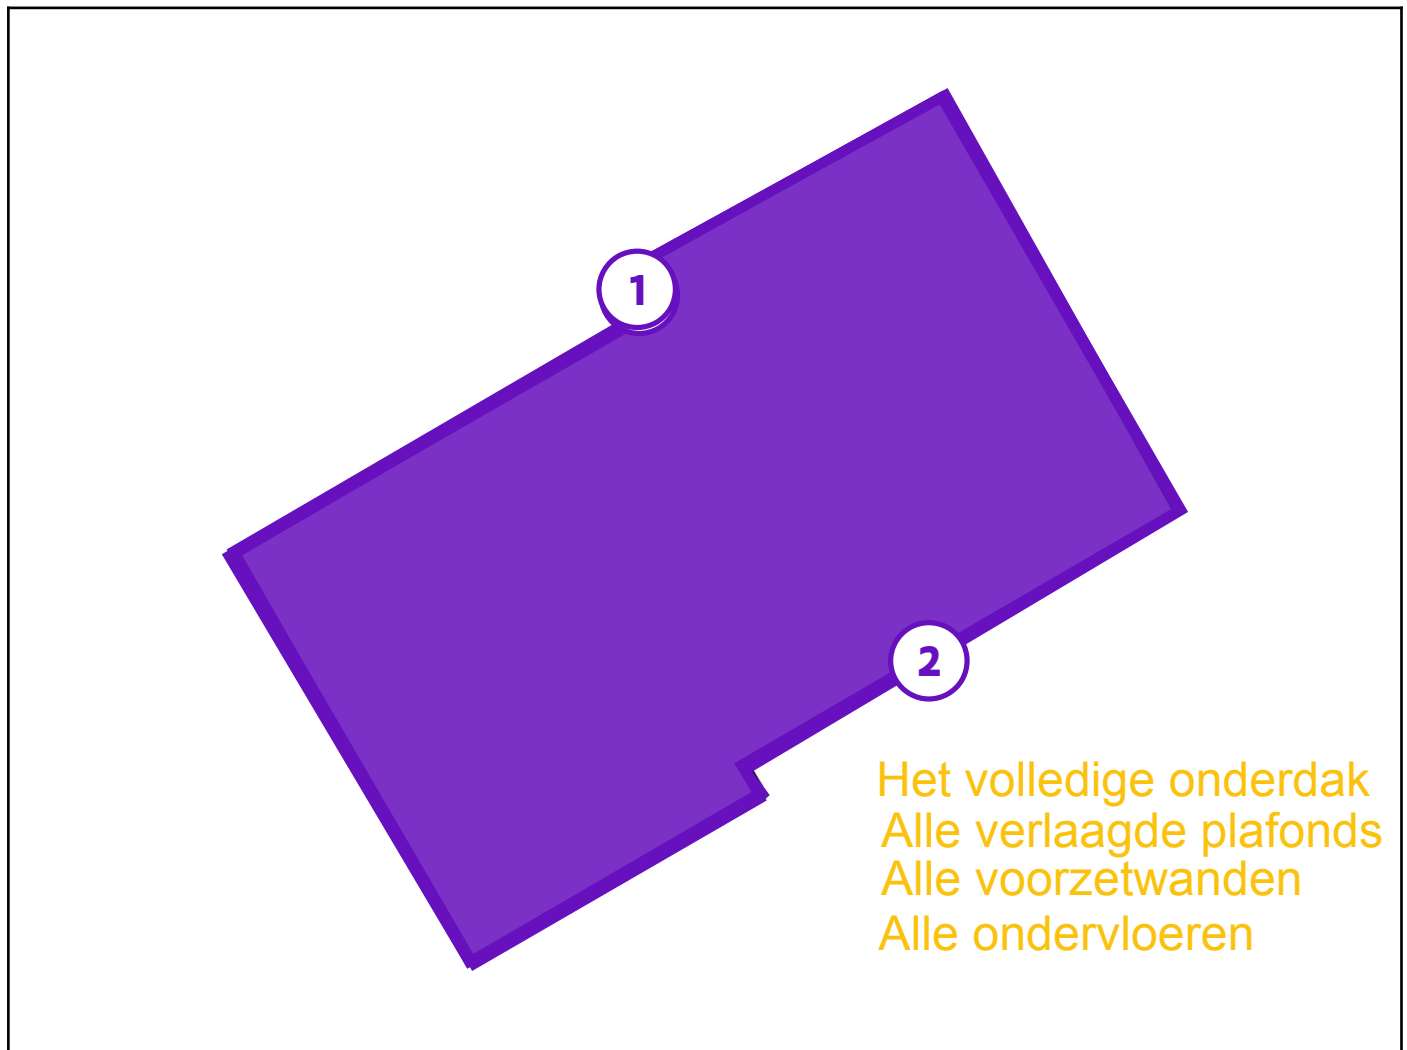
## Plan 1.1: Hoofdgebouw plan

- 0    **Asbestmaterialen**
- 3    **Beperkingen**
- 0    **Uitsluitingen**
- 0    **Roerende goederen**
- 0    **Puin, steenslag, (water)bodem**
- 7    **Adviezen**
- 2    **Geen asbest**

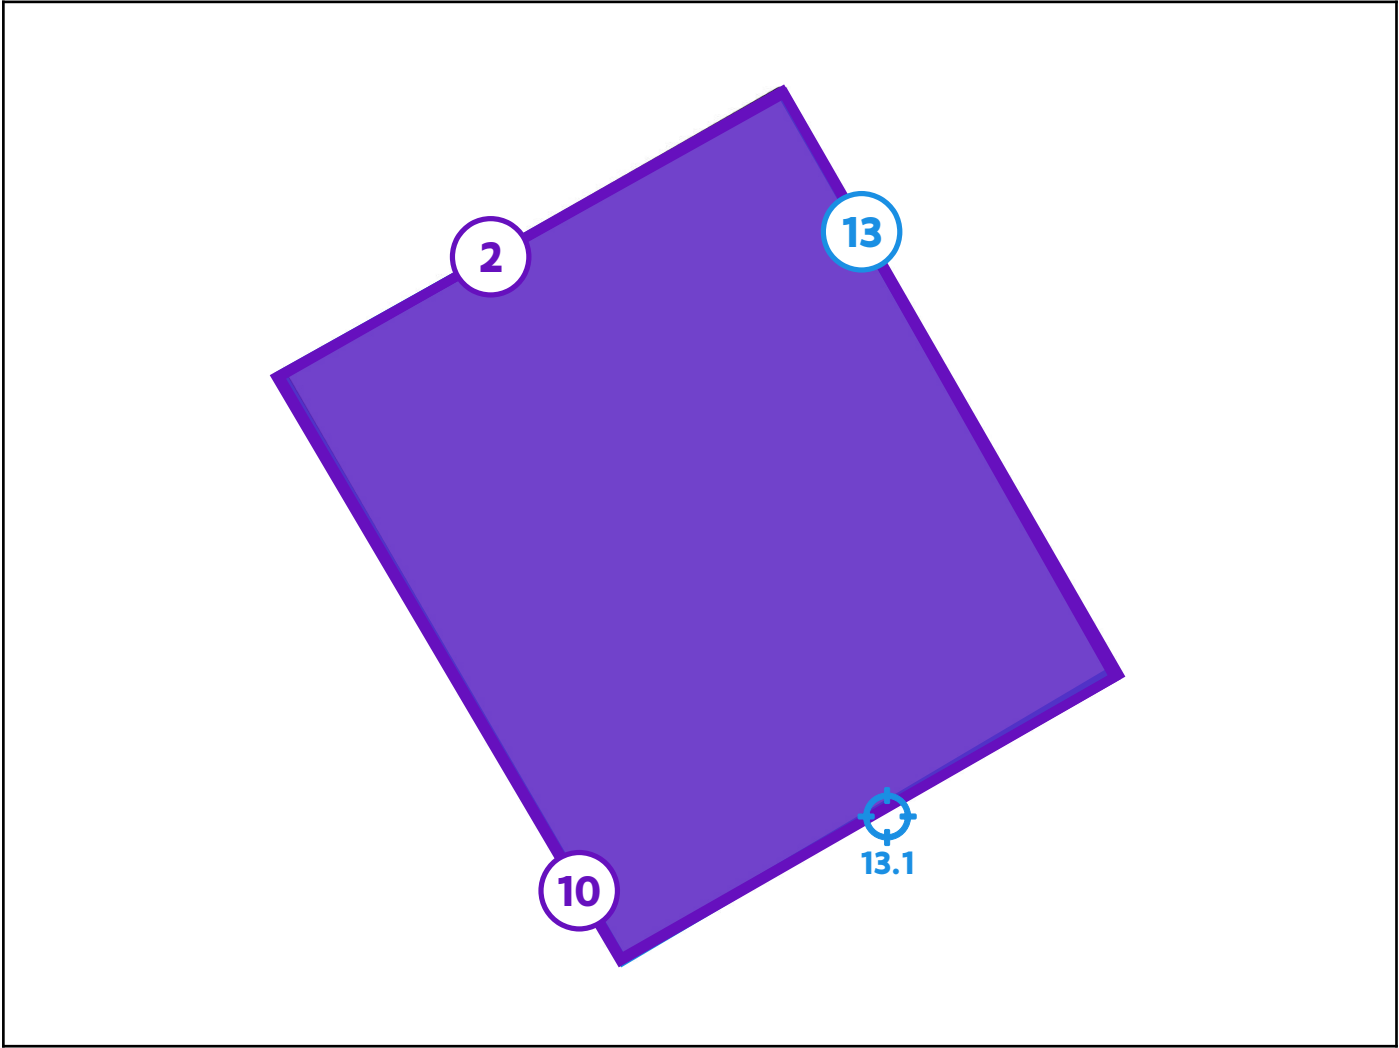
## Plan 2.1: Bijgebouw plan

- 0 Asbestmaterialen
- 1 **Beperking**
- 0 Uitsluitingen
- 0 Roerende goederen
- 0 Puin, steenslag, (water)bodem
- 1 **Advies**
- 1 **Geen asbest**

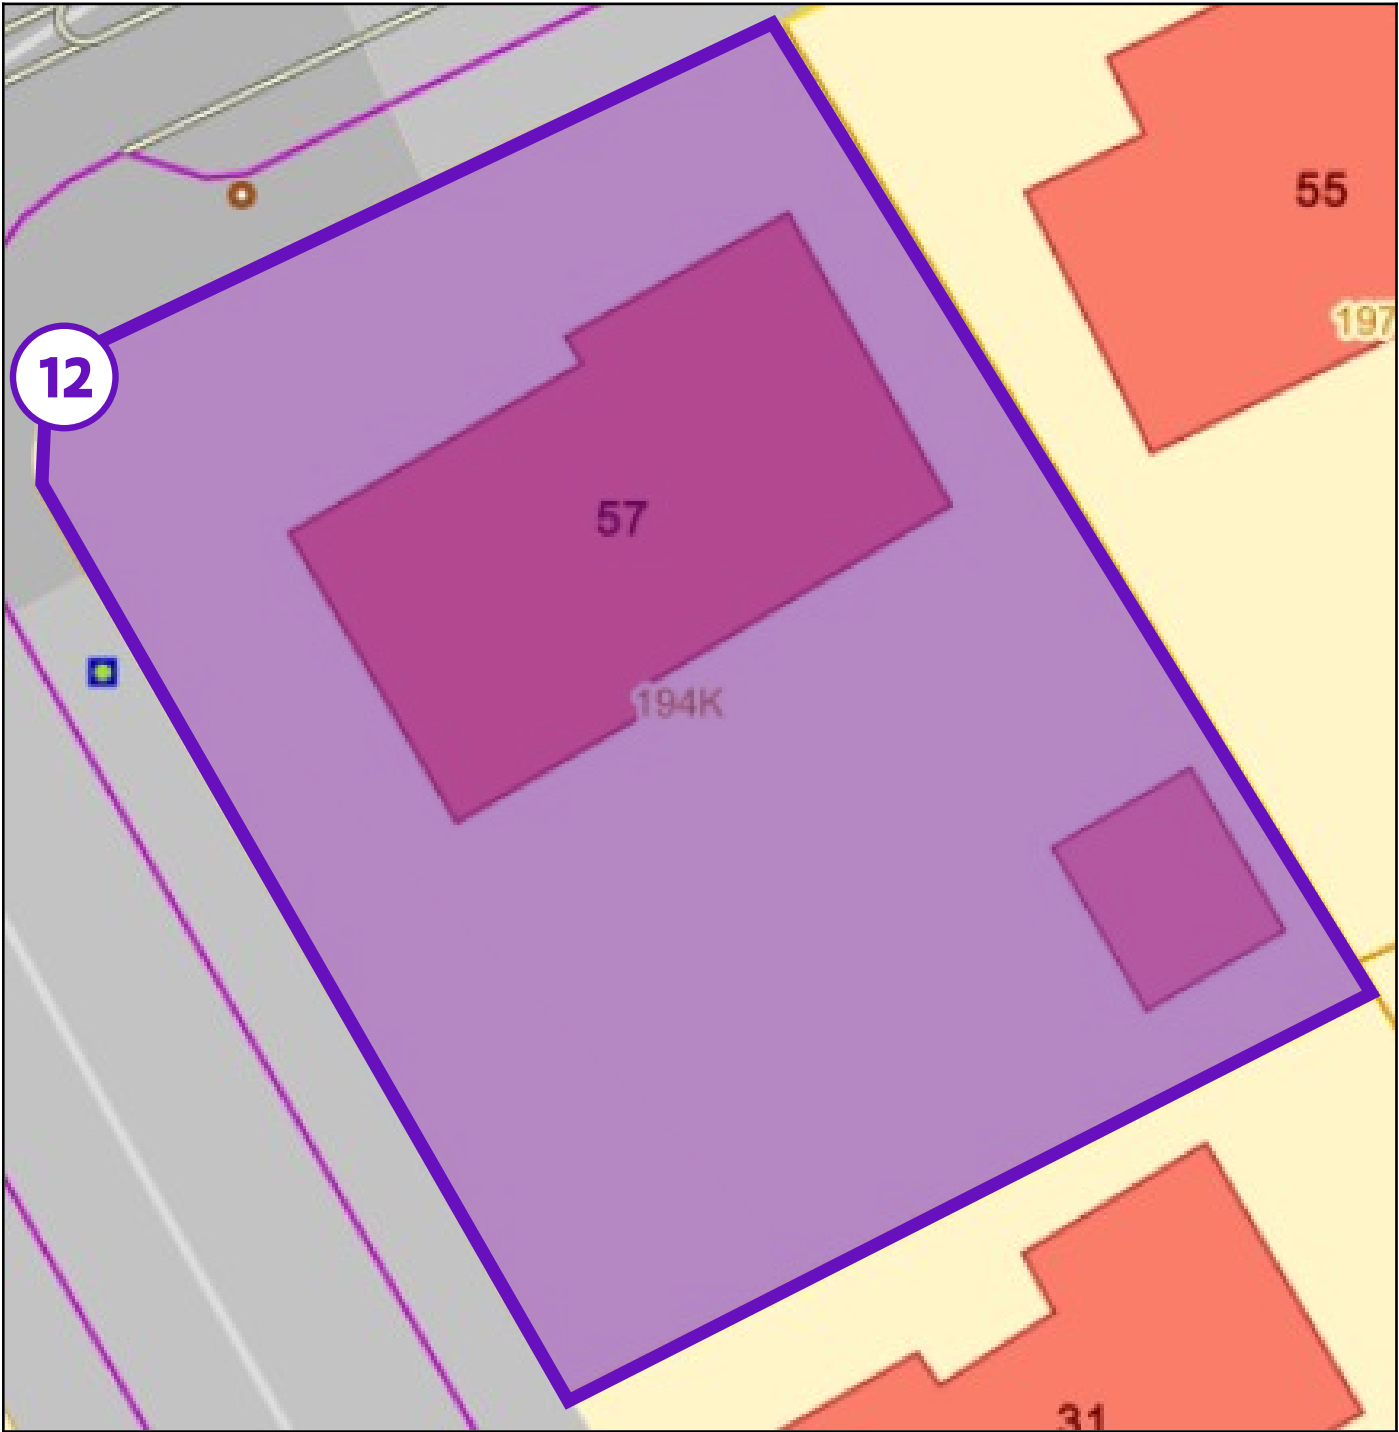
### Plan 3.1: Vaststellingen buiten de constructies

| Opmerking | <p>Er werd een dakbekleding op de garagebox in roofing aangetroffen waarop een staalname werd uitgevoerd. In principe is het ook mogelijk dat oudere (asbestverdachte) onderlagen roofing aanwezig zijn. In het kader van dit niet-destructieve onderzoek konden eventuele onderlagen niet worden onderzocht omwille van het verhoogde risico op lekschade die hieruit zou kunnen voortkomen. Indien het in de toekomst de bedoeling zou zijn om de roofing te vervangen, dan dient het aanbevolen te worden om op dat moment ook de onderlagen te (laten) onderzoeken.</p> |
