# Asbestinventarisat attest

Meerlenhoflaan 6/102, 2660 Antwerpen

Attestnummer : 20251106-000019.000

Uitgegeven op : 06.11.2025

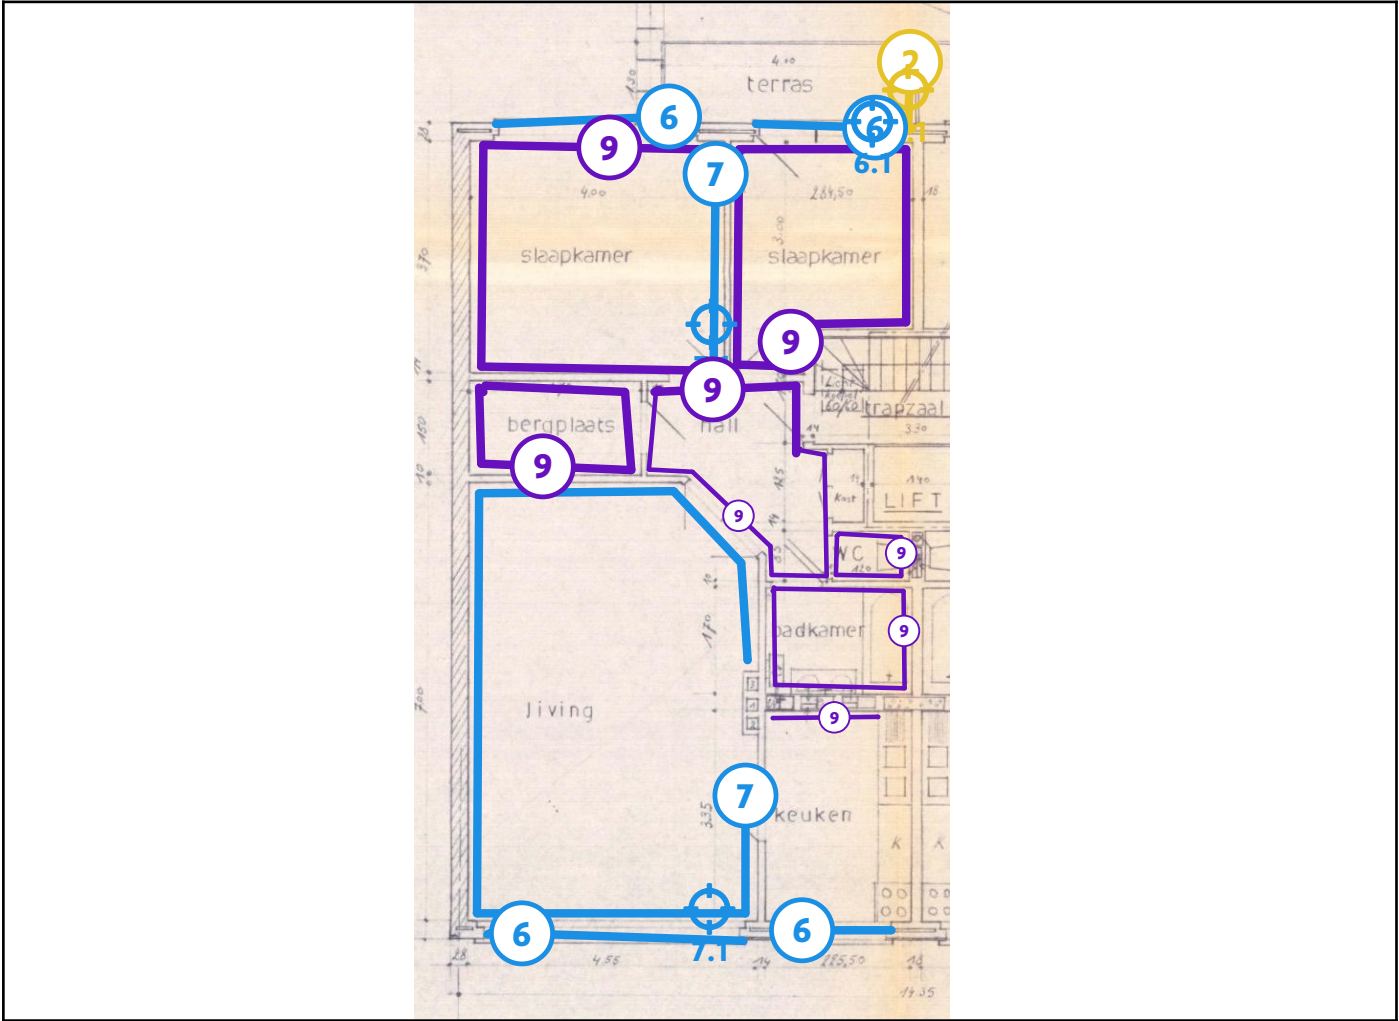
# Plan 1.1: Appartement bus nr 102

| Beschrijving | Type | Actie |
|---|---|---|
| 9. Valse wanden in de ruimtes | Overige ruimte of materiaal | - |

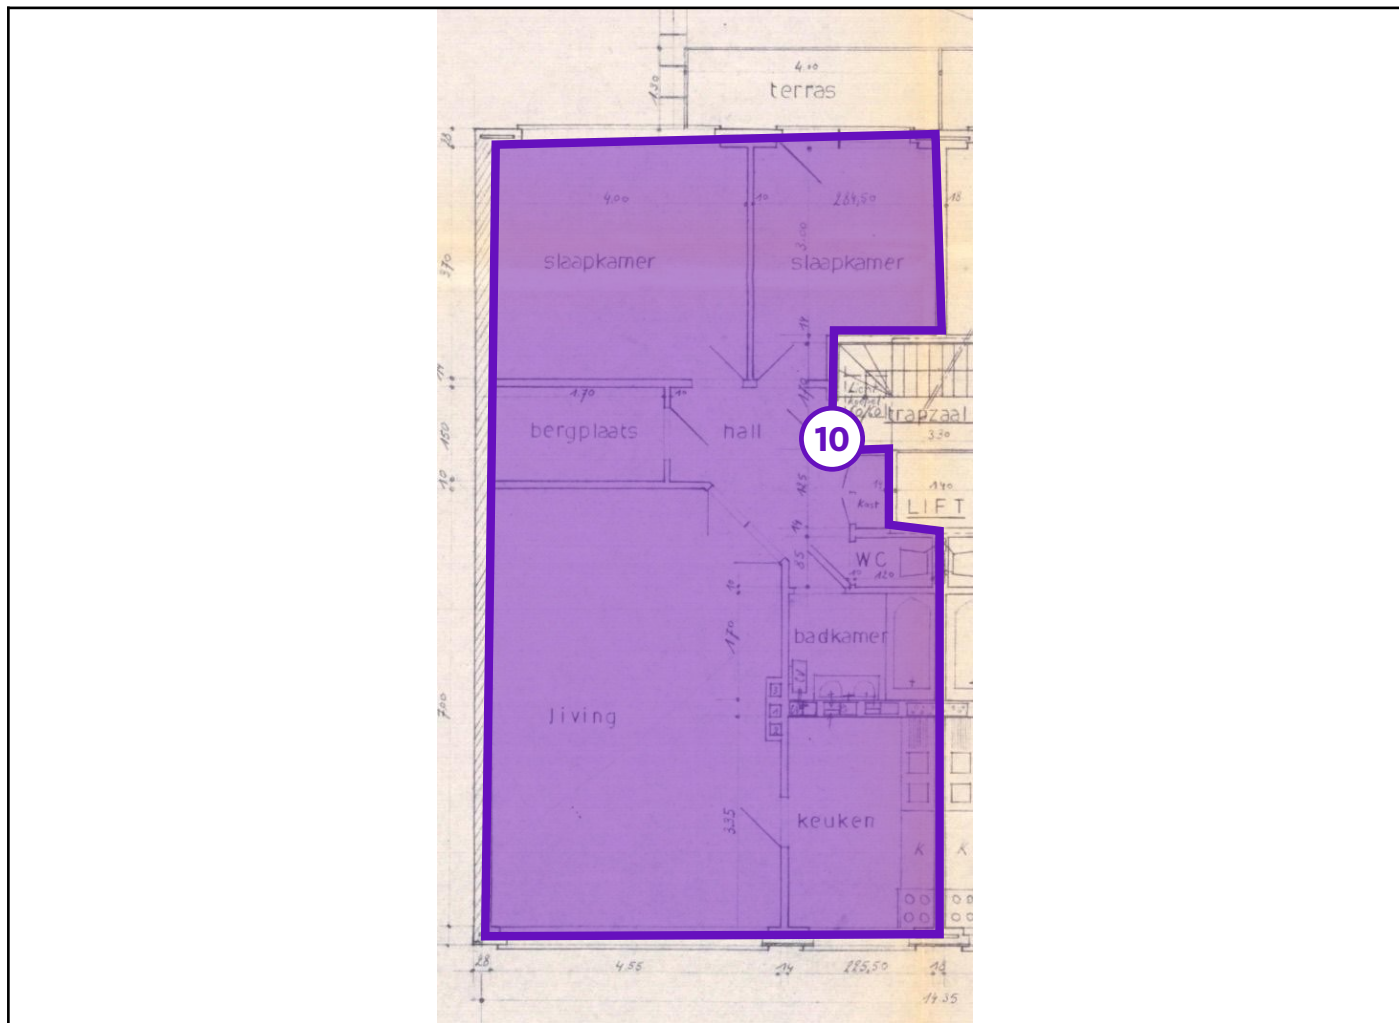
## Plan 1.2: Appartement bus nr 102

| Beschrijving | Type | Actie |
|---|---|---|
| 10. Plafonds | Overige ruimte of materiaal | - |

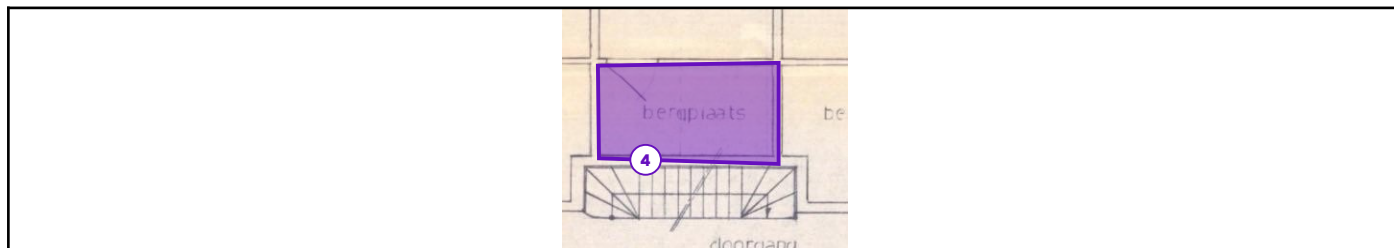
## Plan 1.3: Berging K2

| Beschrijving | Type | Actie |
|---|---|---|
| 4. Berging K2 | Advies | - |

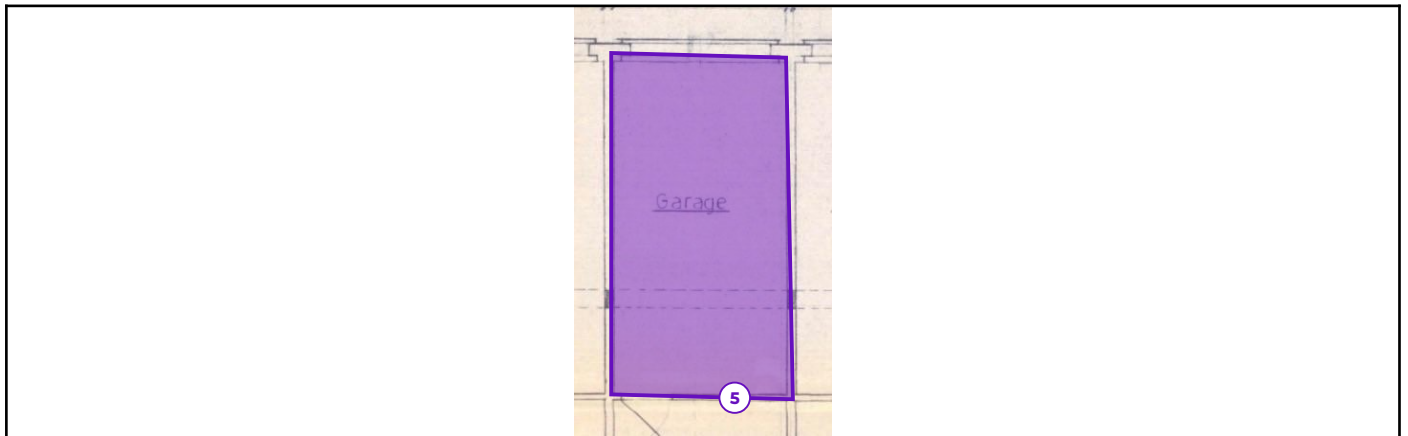
## Plan 1.4: Garage G2

| Beschrijving | Type | Actie |
|---|---|---|
| 5. Garage G2 | Advies | - |
