# Asbestinventarisatetest

Hoogboomsteenweg 35/1001, 2930 Brasschaat

Attestnummer : 20250216-000118.000

Uitgegeven op : 16.02.2025

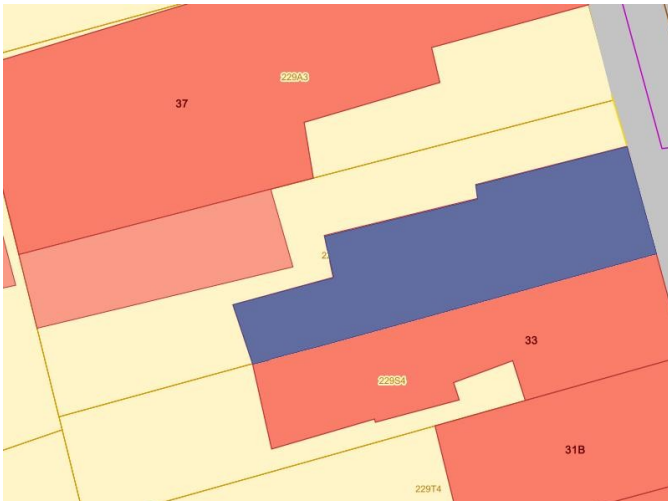
## Zone 1: Hoofdgebouw

- 0 Asbestmaterialen
- 0 Beperkingen
- 0 Uitsluitingen
- 0 Roerende goederen
- 0 Puin, steenslag, (water)bodem
- 3 Adviezen
- 2 Geen asbest

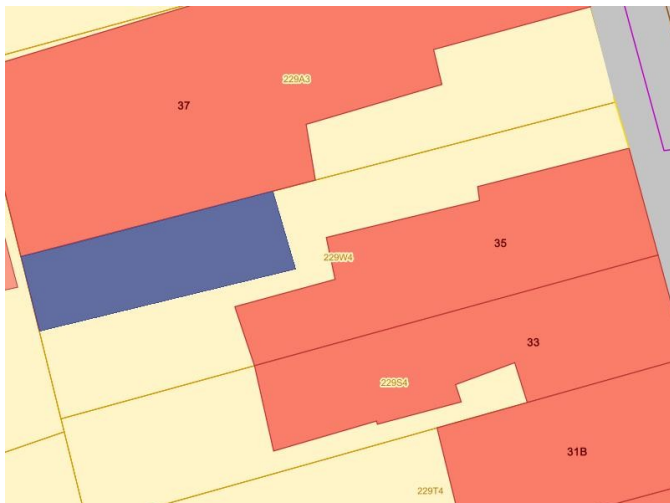
## Zone 2: Bijgebouw

- 0 Asbestmaterialen
- 0 Beperkingen
- 0 Uitsluitingen
- 0 Roerende goederen
- 0 Puin, steenslag, (water)bodem
- 0 Adviezen
- 0 Geen asbest
