# Asbestinventarisatetest

Scheldevrijstraat 13, 2660 Antwerpen

Attestnummer : 20250212-000318.000

Uitgegeven op : 12.02.2025

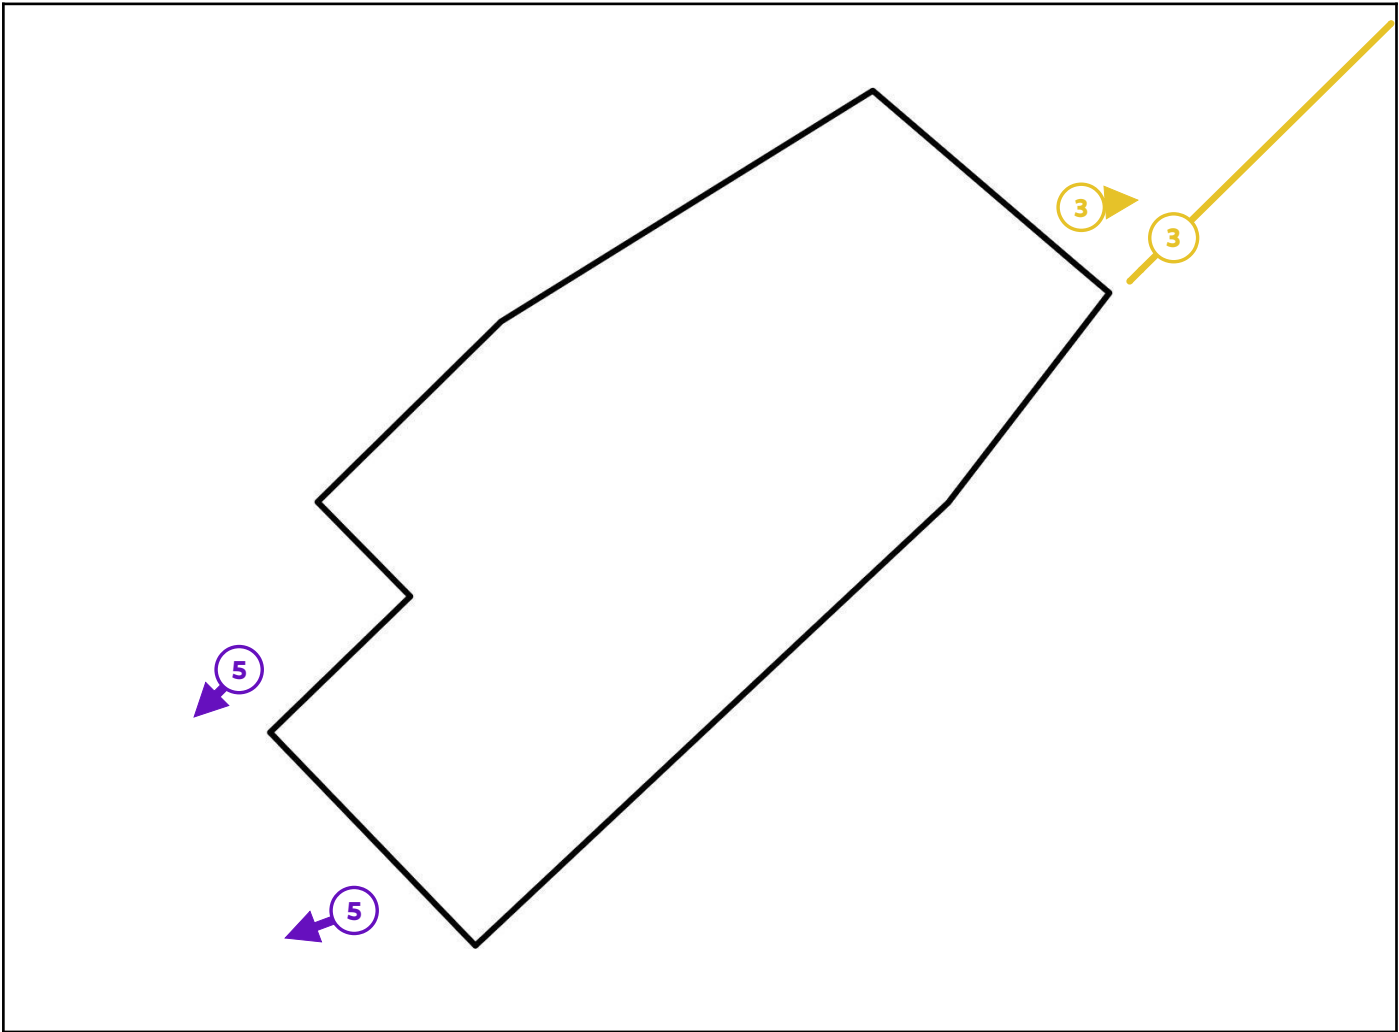
# Plan 1.1: Hoofdgebouw plan

| Beschrijving | Type | Actie |
|---|---|---|
| 5. Vastgeschroefde deksels | Beperking | - |

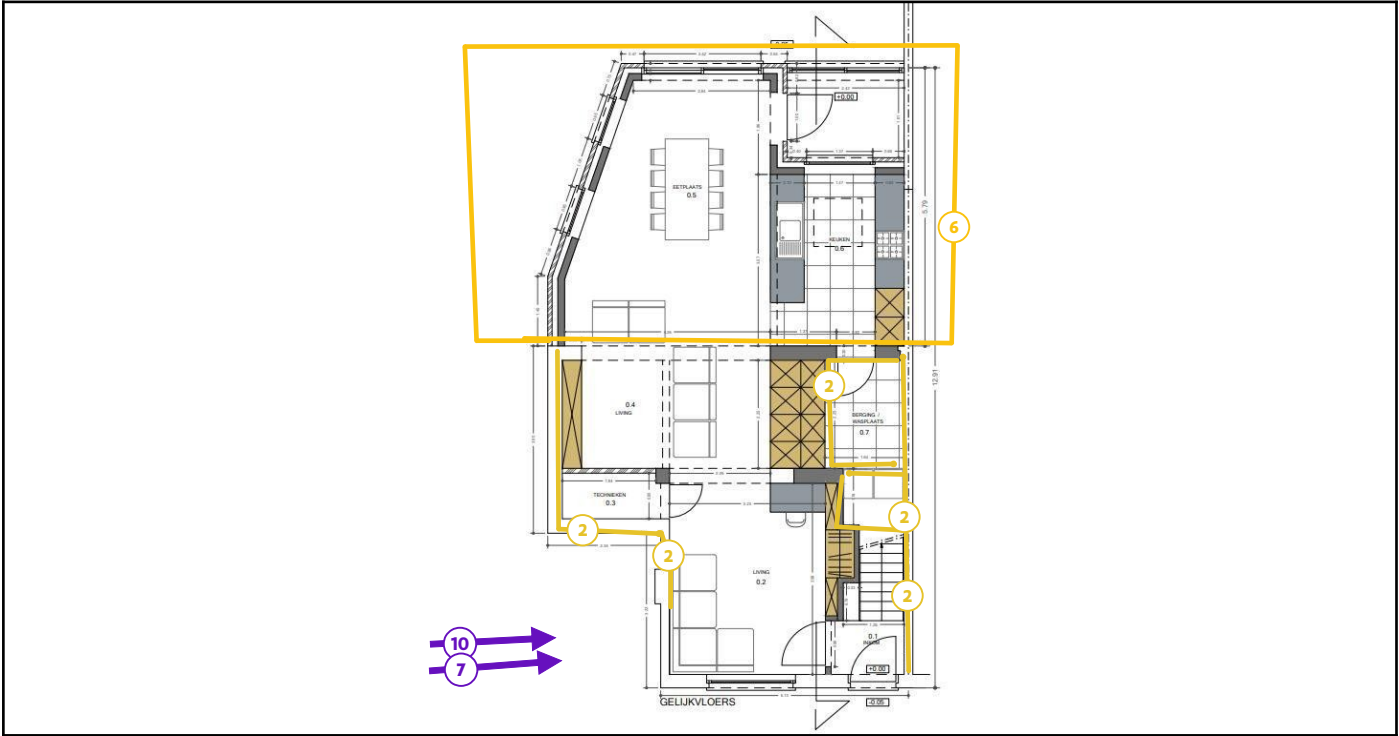
# Plan 1.2: Gelijkvloers

| Beschrijving | Type | Actie |
|---|---|---|
| 10. Tegels, faiencetegels, plinten en tegellijm | Advies | - |

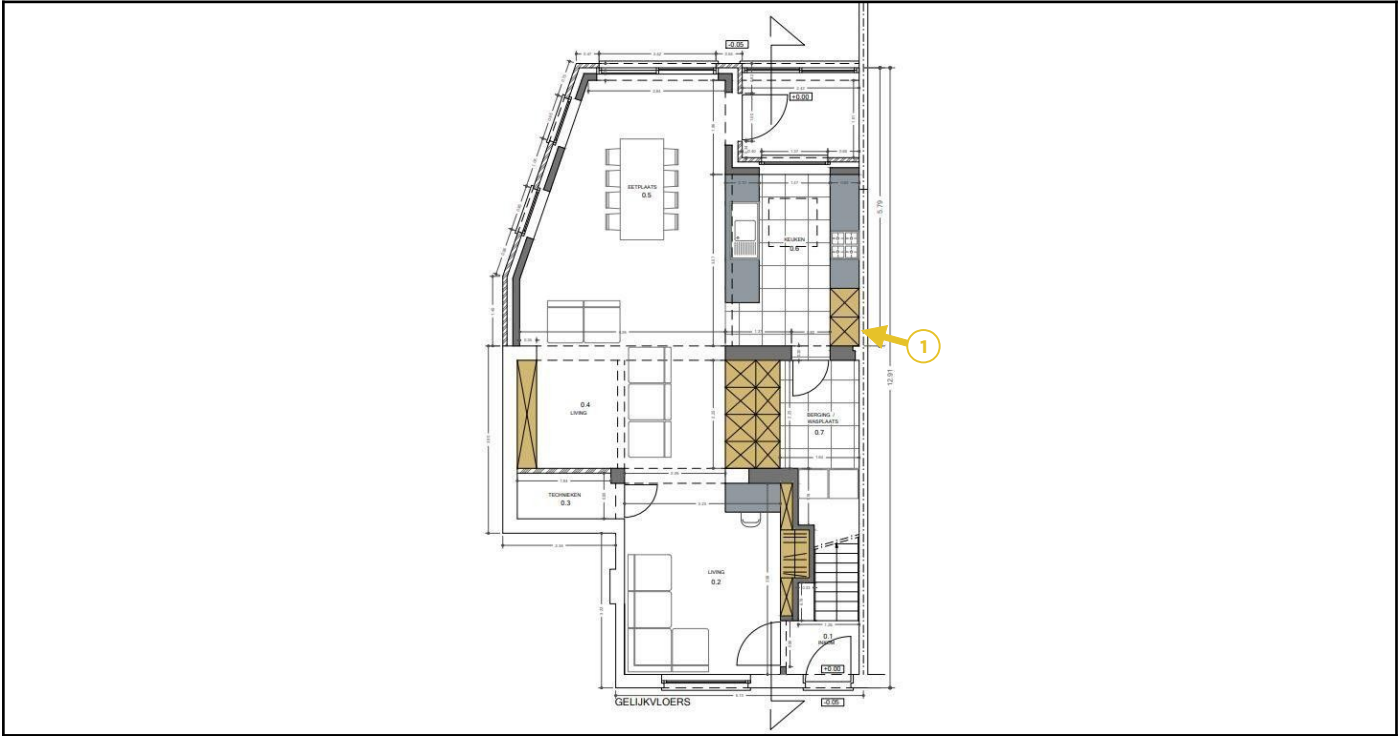
# Plan 1.3: Gelijkvloers

| Beschrijving | Type | Actie |
|---|---|---|
| 1. Roofing aan gemene gevel met buurman | Asbestmateriaal | Zorgvuldig beheren |

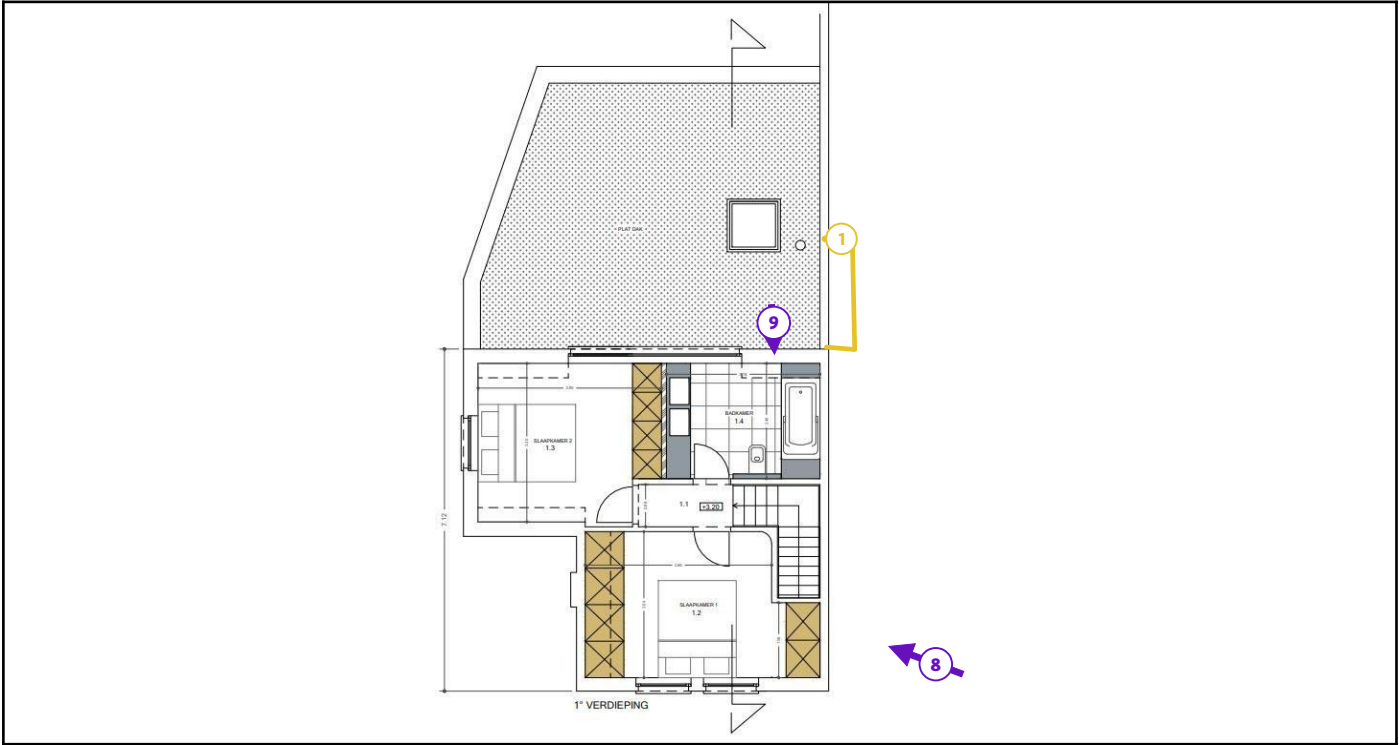
# Plan 1.4: 1e verdiep

| Beschrijving | Type | Actie |
|---|---|---|
| 9. Inspectie onderdak onder locale dakpan | Advies | - |

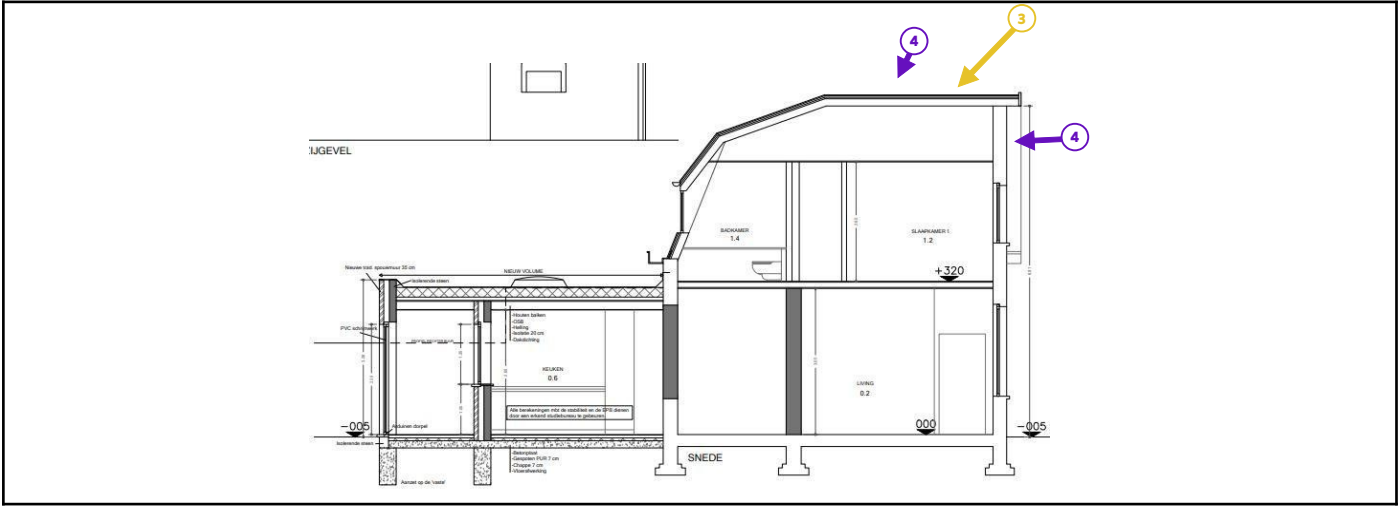
# Plan 1.5: Snede

| Beschrijving | Type | Actie |
|---|---|---|
| 4. Hoogte >3,5m | Beperking | - |

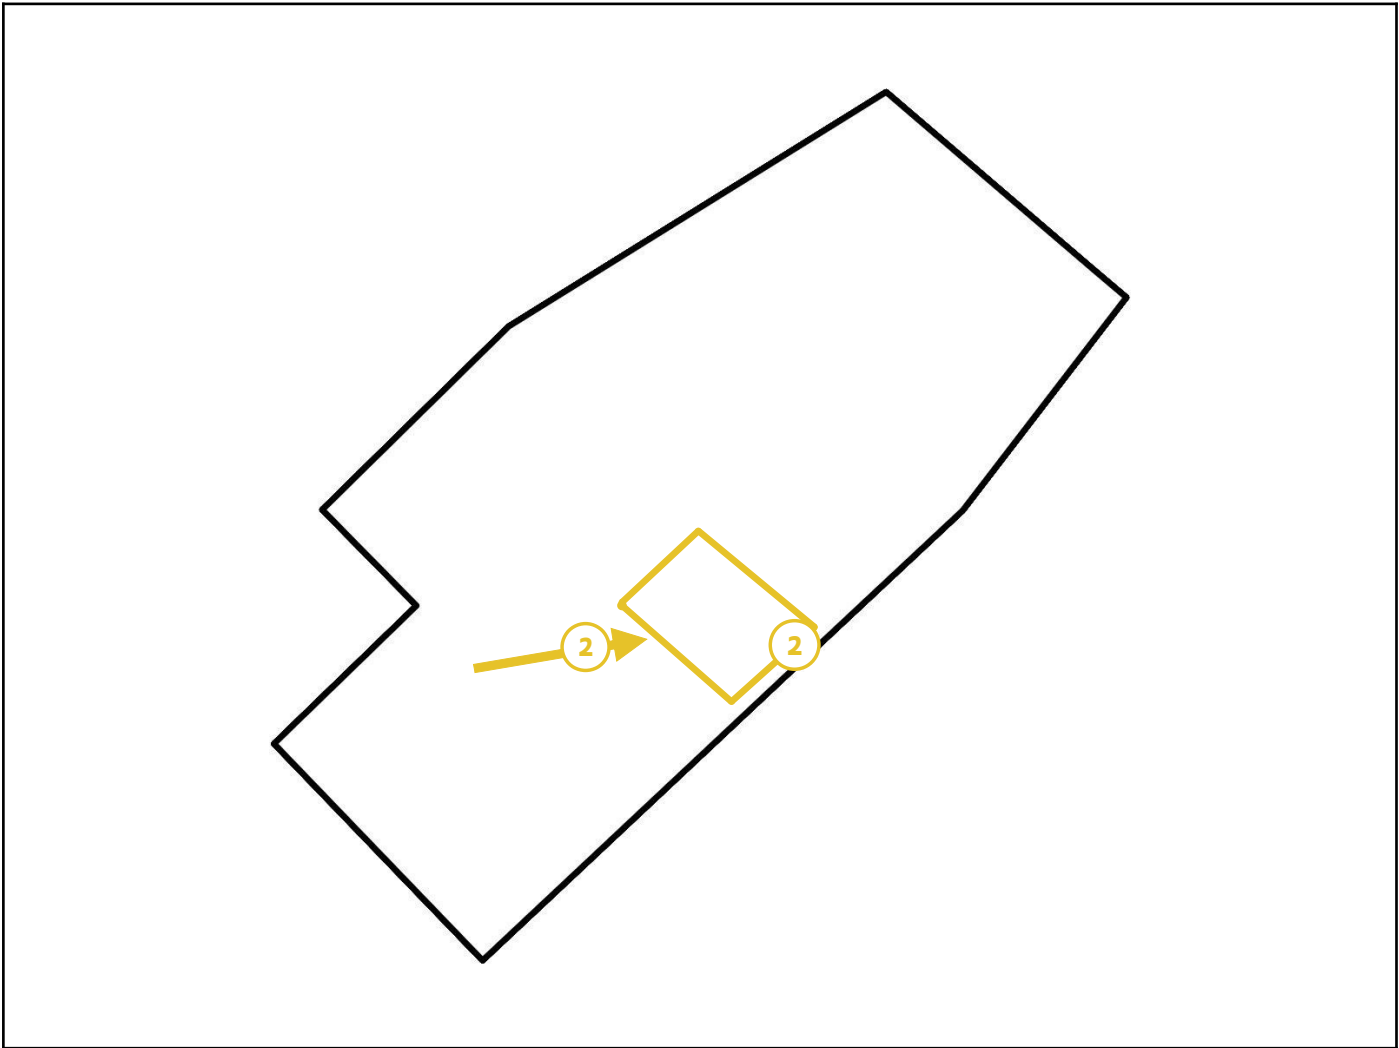
# Plan 1.6: Keldertje

| Beschrijving | Type | Actie |
|---|---|---|
| 2. pleisterwerk wanden | Asbestmateriaal | Zorgvuldig beheren |

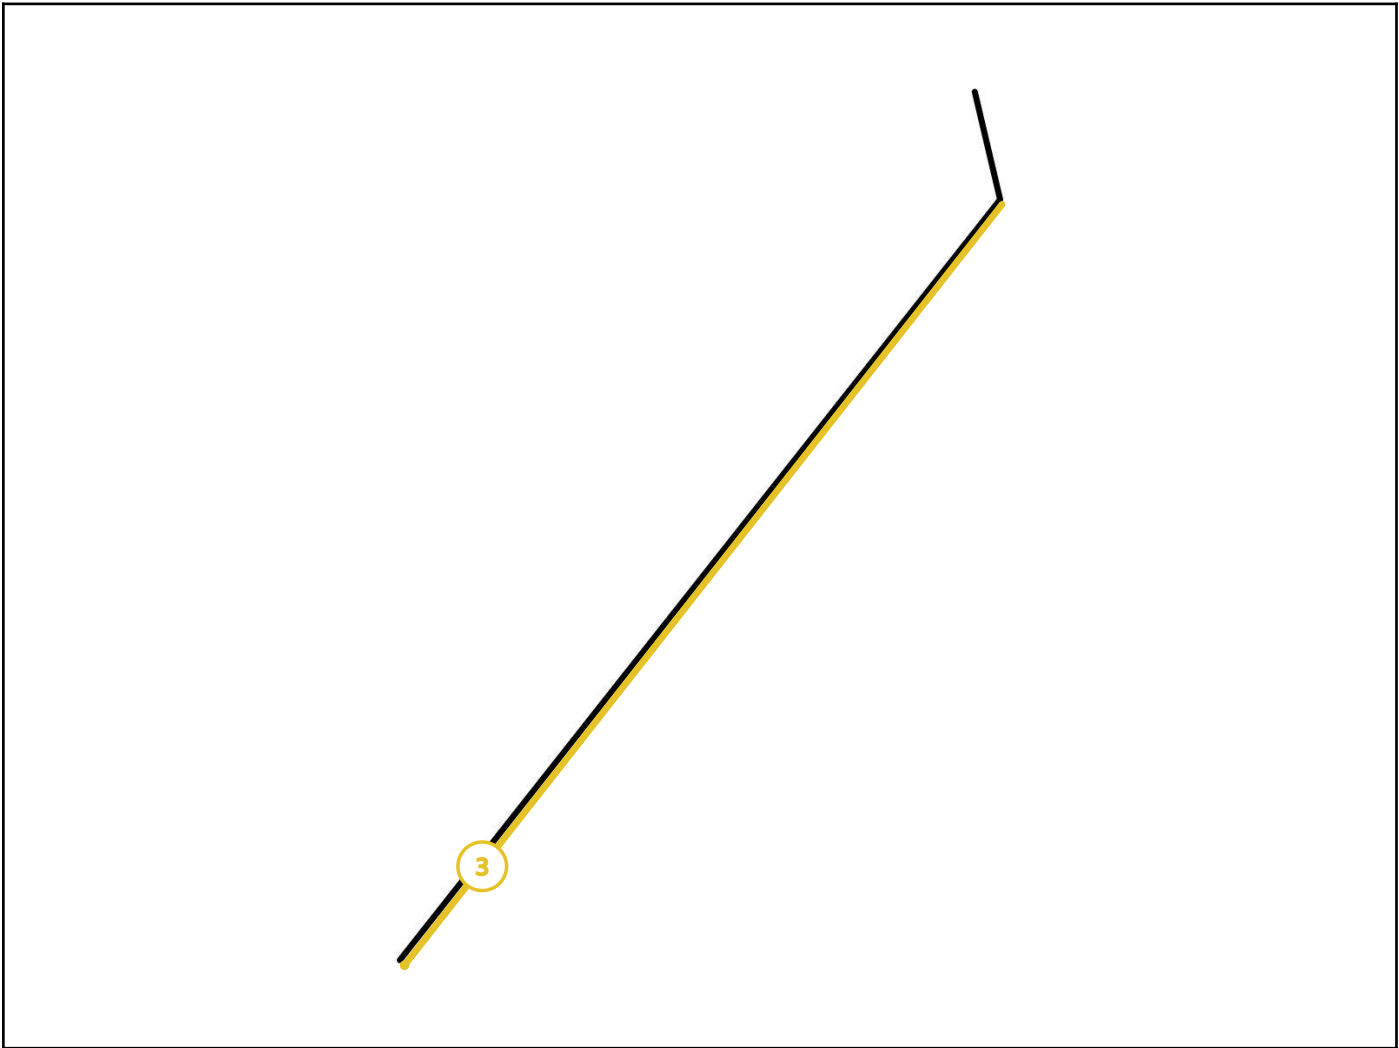
## Plan 2.1: Constructie plan

| Beschrijving | Type | Actie |
|---|---|---|
| 3. Dekstenen + deksteen schouw | Asbestmateriaal | Zorgvuldig beheren |
