Asbestinventarisatetest

Nicolaas Lemmensstraat 17, 2650 Edegem

Attestnummer : 20250224-000420.000

Uitgegeven op : 24.02.2025

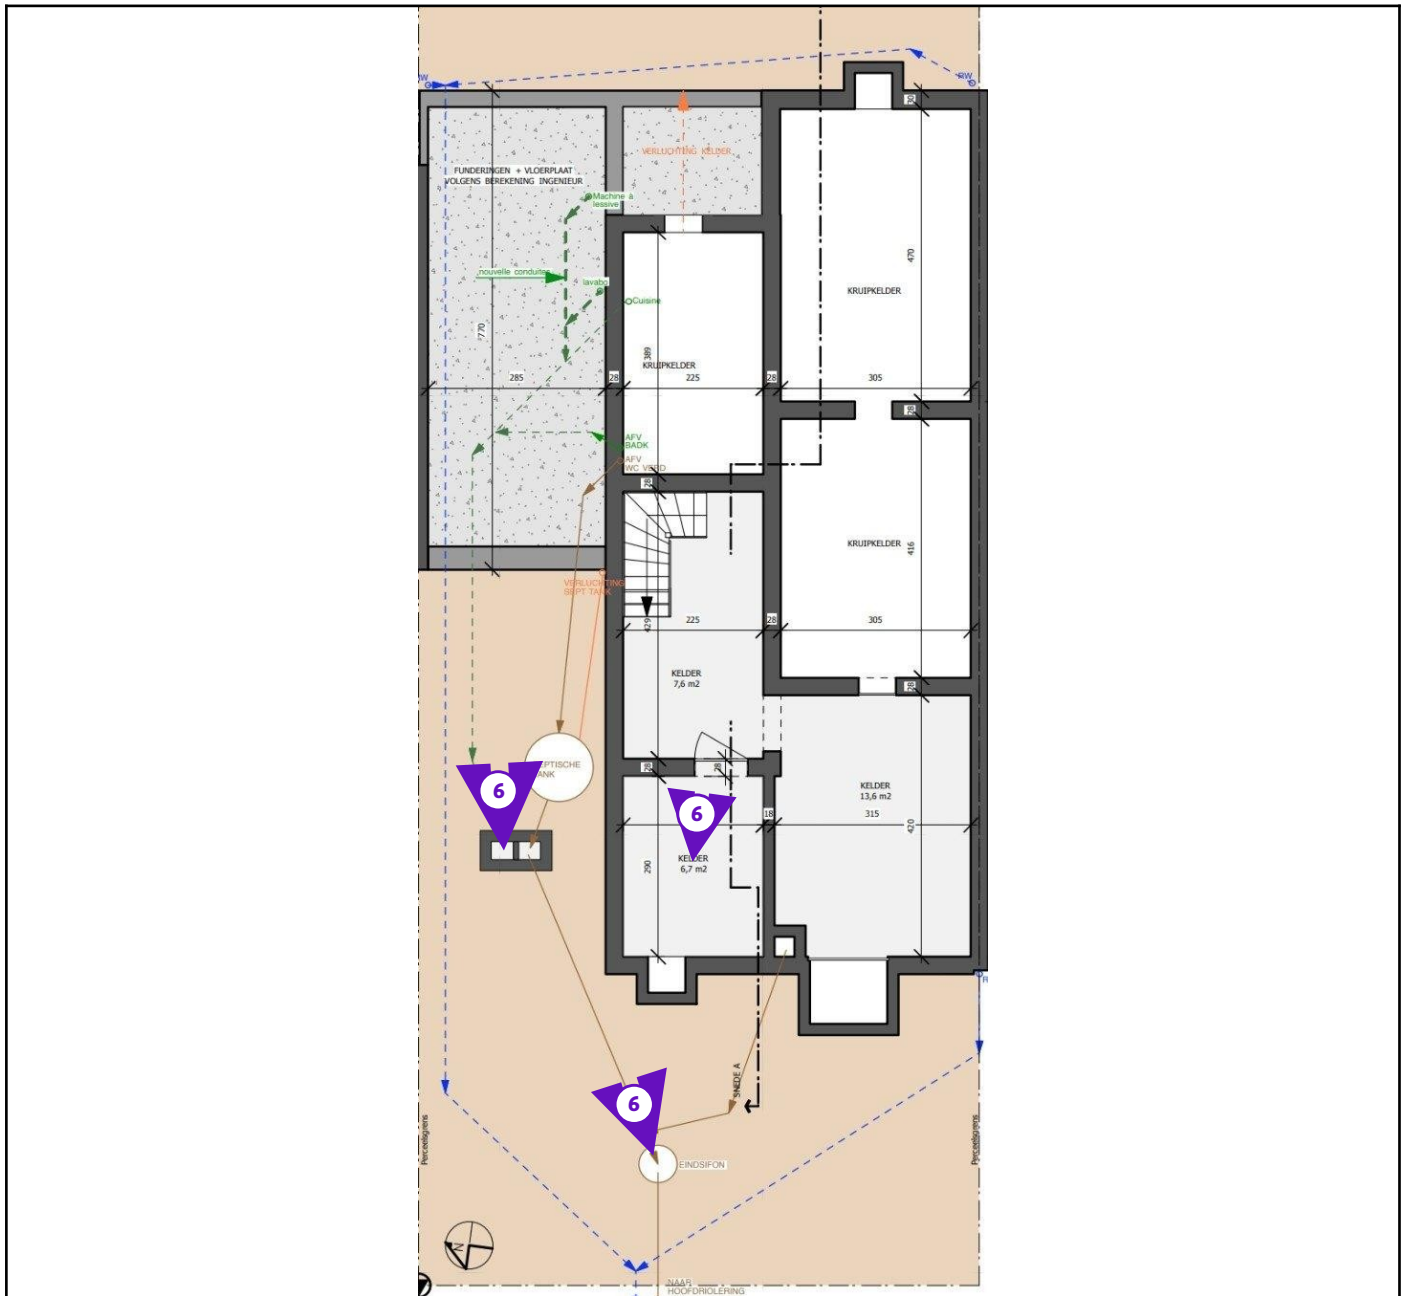
Plan 1.4: Kelder

Beschrijving	Type	Actie
6. Ondergrondse afvoerleidingen woning (inspectie controleputten)	Advies	-

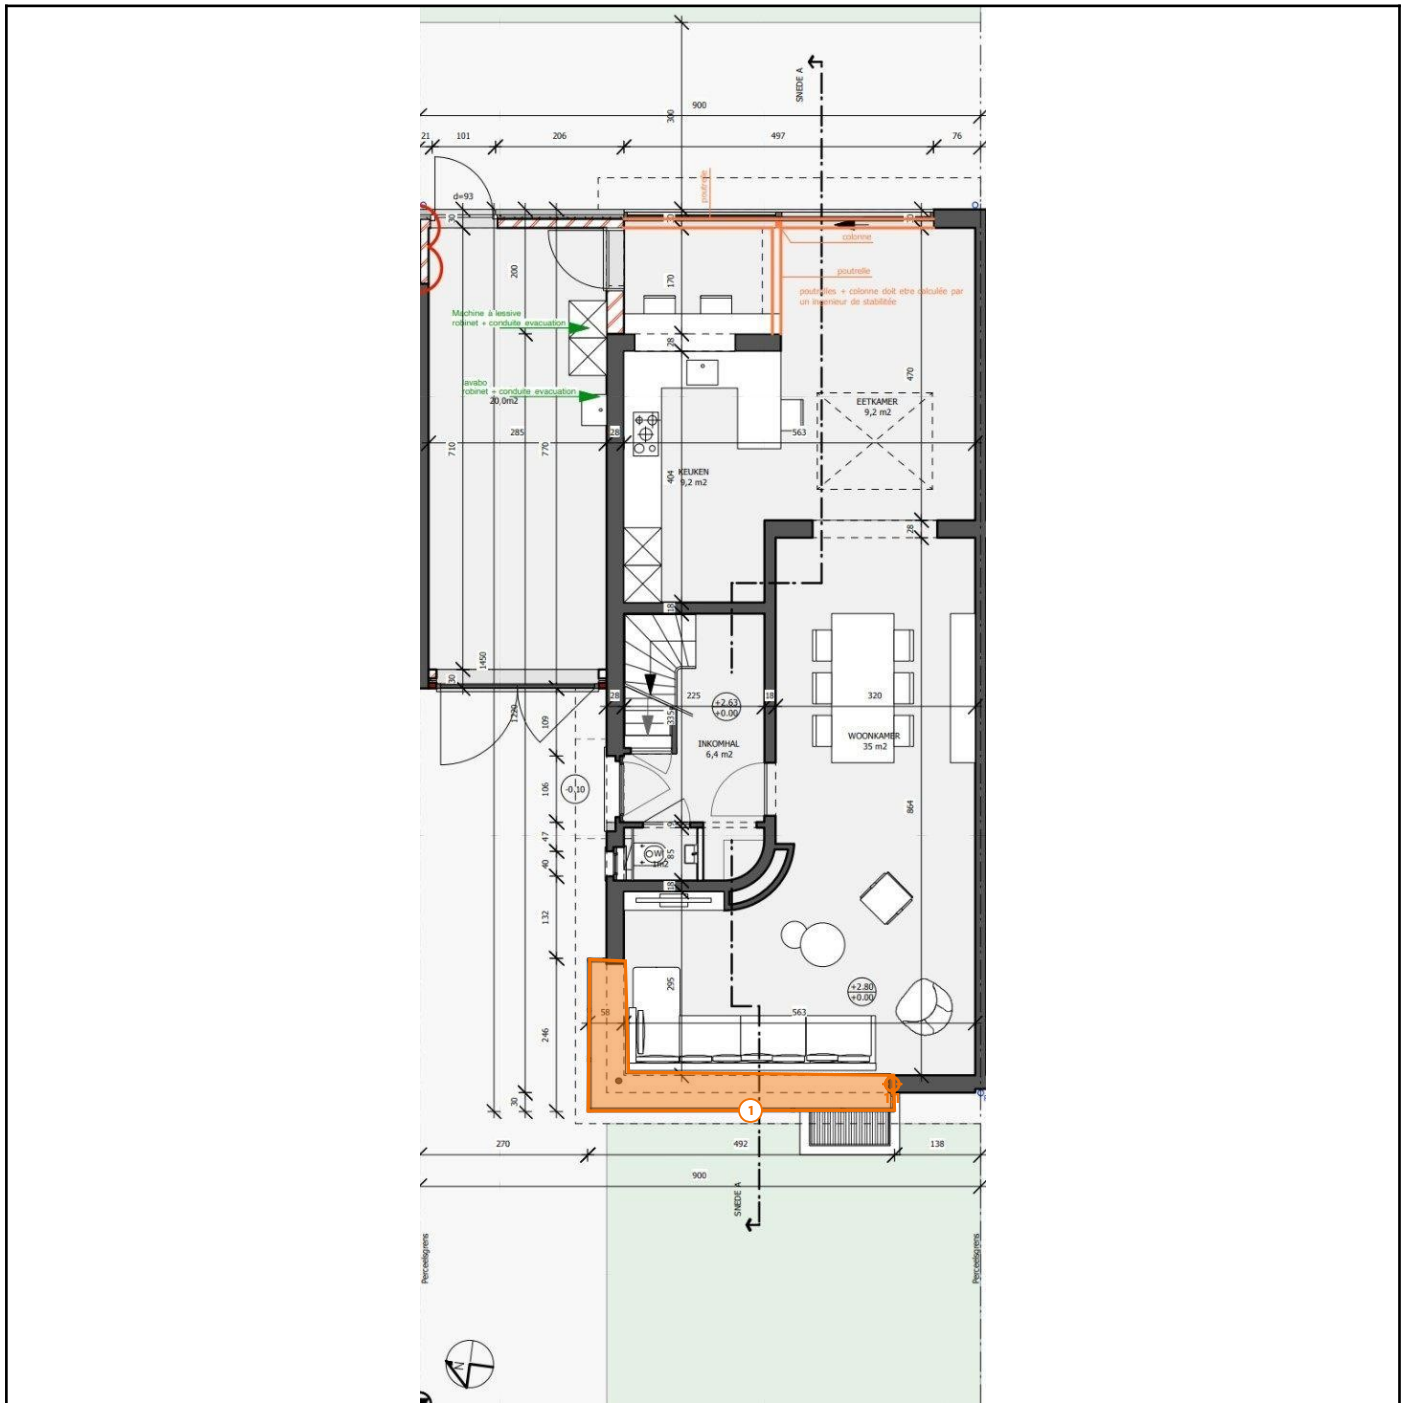
Plan 1.5: Gelijkvloers

Beschrijving	Type	Actie
1. Leien hellend dak erker	Asbestmateriaal	Verwijderen
1.1 Code: 4.1	Puntmonster	-

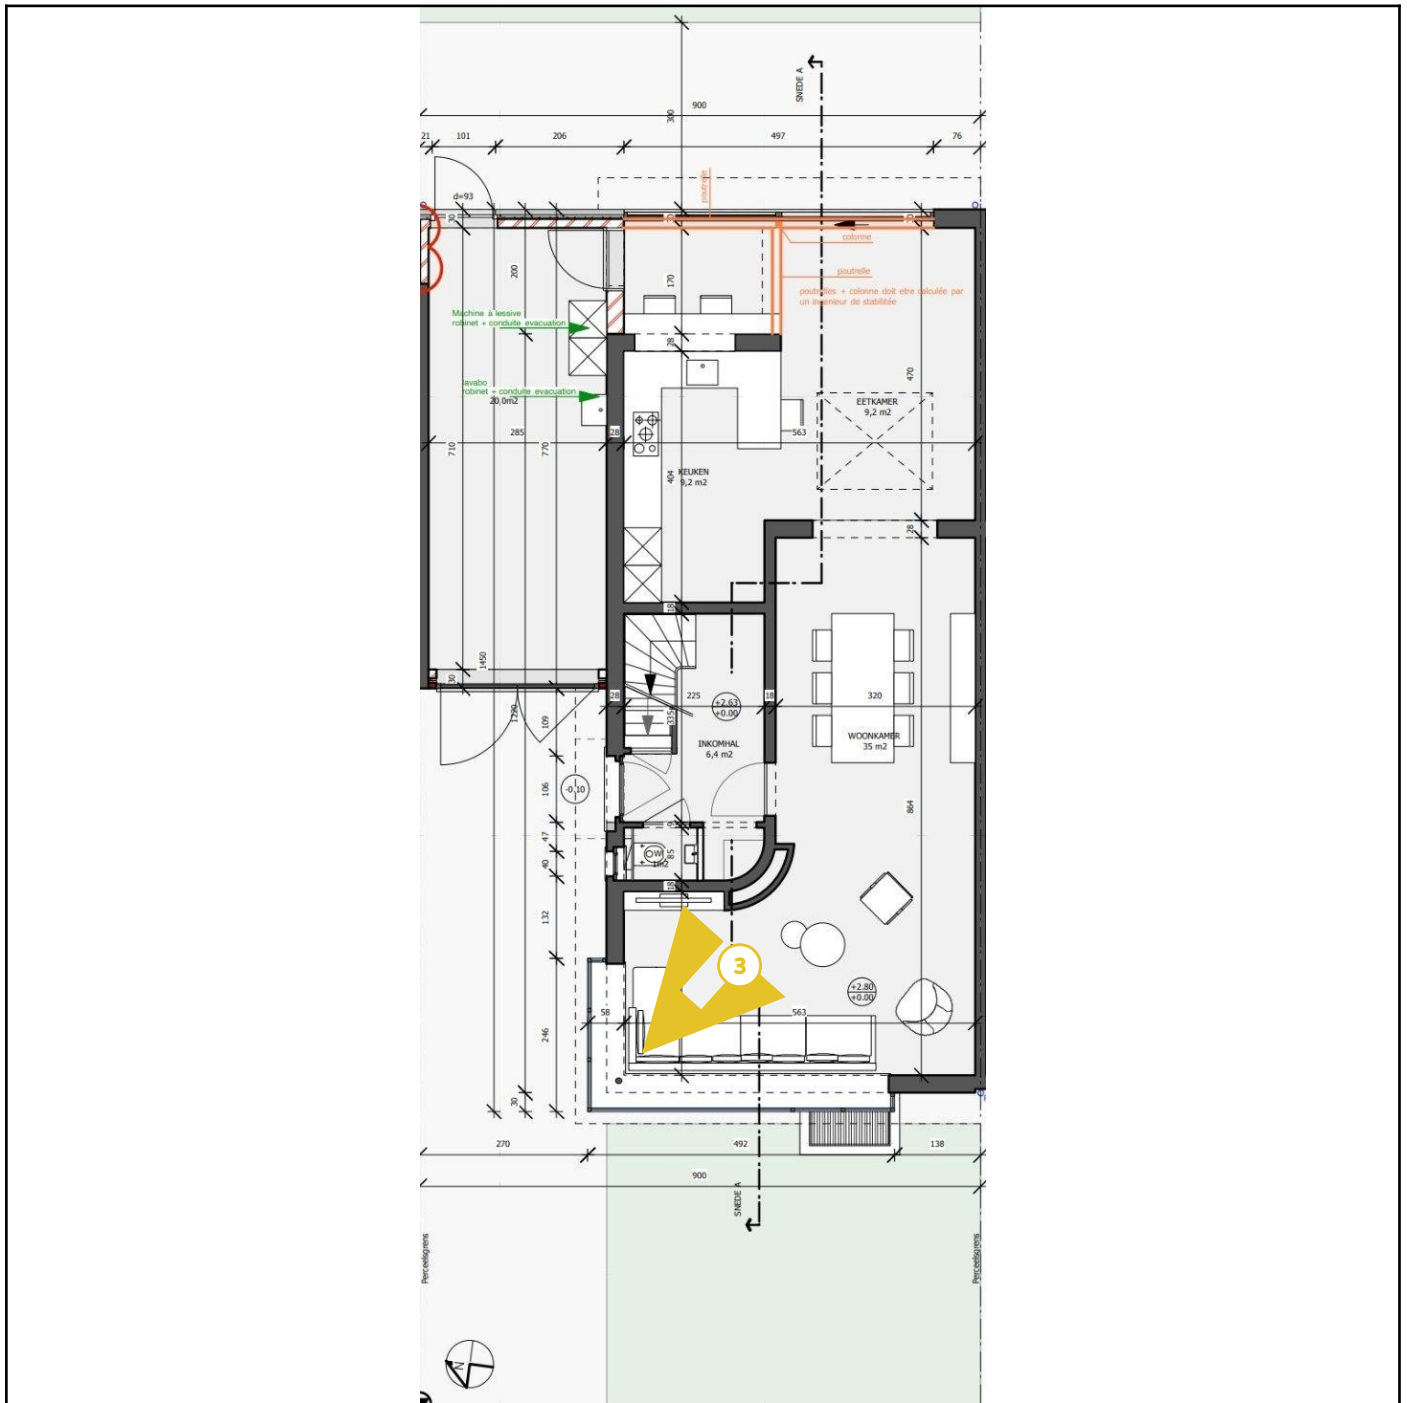
Plan 1.7: Gelijkvloers

Beschrijving	Type	Actie
3. Zuil woonkamer	Asbestmateriaal	Zorgvuldig beheren

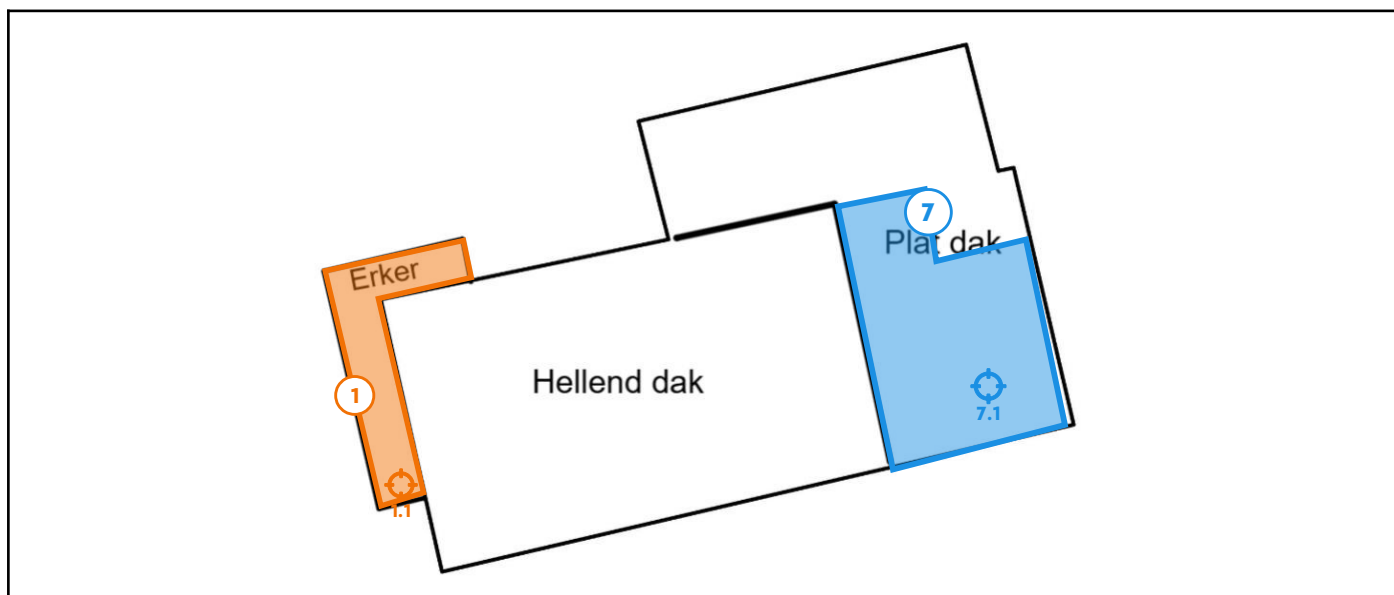
Plan 1.11: Dakenplan

Beschrijving	Type	Actie
1. Leien hellend dak erker	Asbestmateriaal	Verwijderen
1.1 Code: 4.1	Puntmonster	-
7. Oude roofing plat dak woning	Geen asbest	-
7.1 Code: 6.1	Puntmonster	-

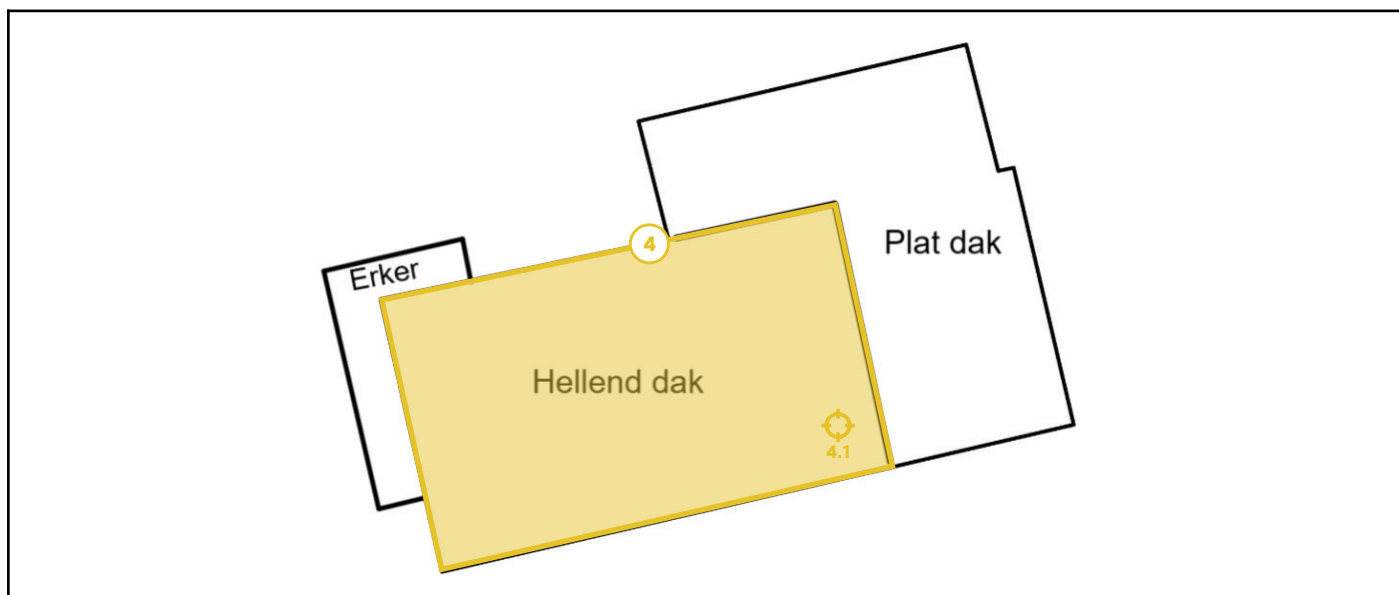
Plan 1.12: Dakenplan

Beschrijving	Type	Actie
4. Onderdak hellend dak woning	Asbestmateriaal	Zorgvuldig beheren
4.1 Code: 5.1	Puntmonster	-
