Asbestinventarisatetest

Karmelietenstraat 63/5, 2600 Antwerpen

Attestnummer : 20260318-000140.000

Asbestveilig (maar niet asbestvrij)

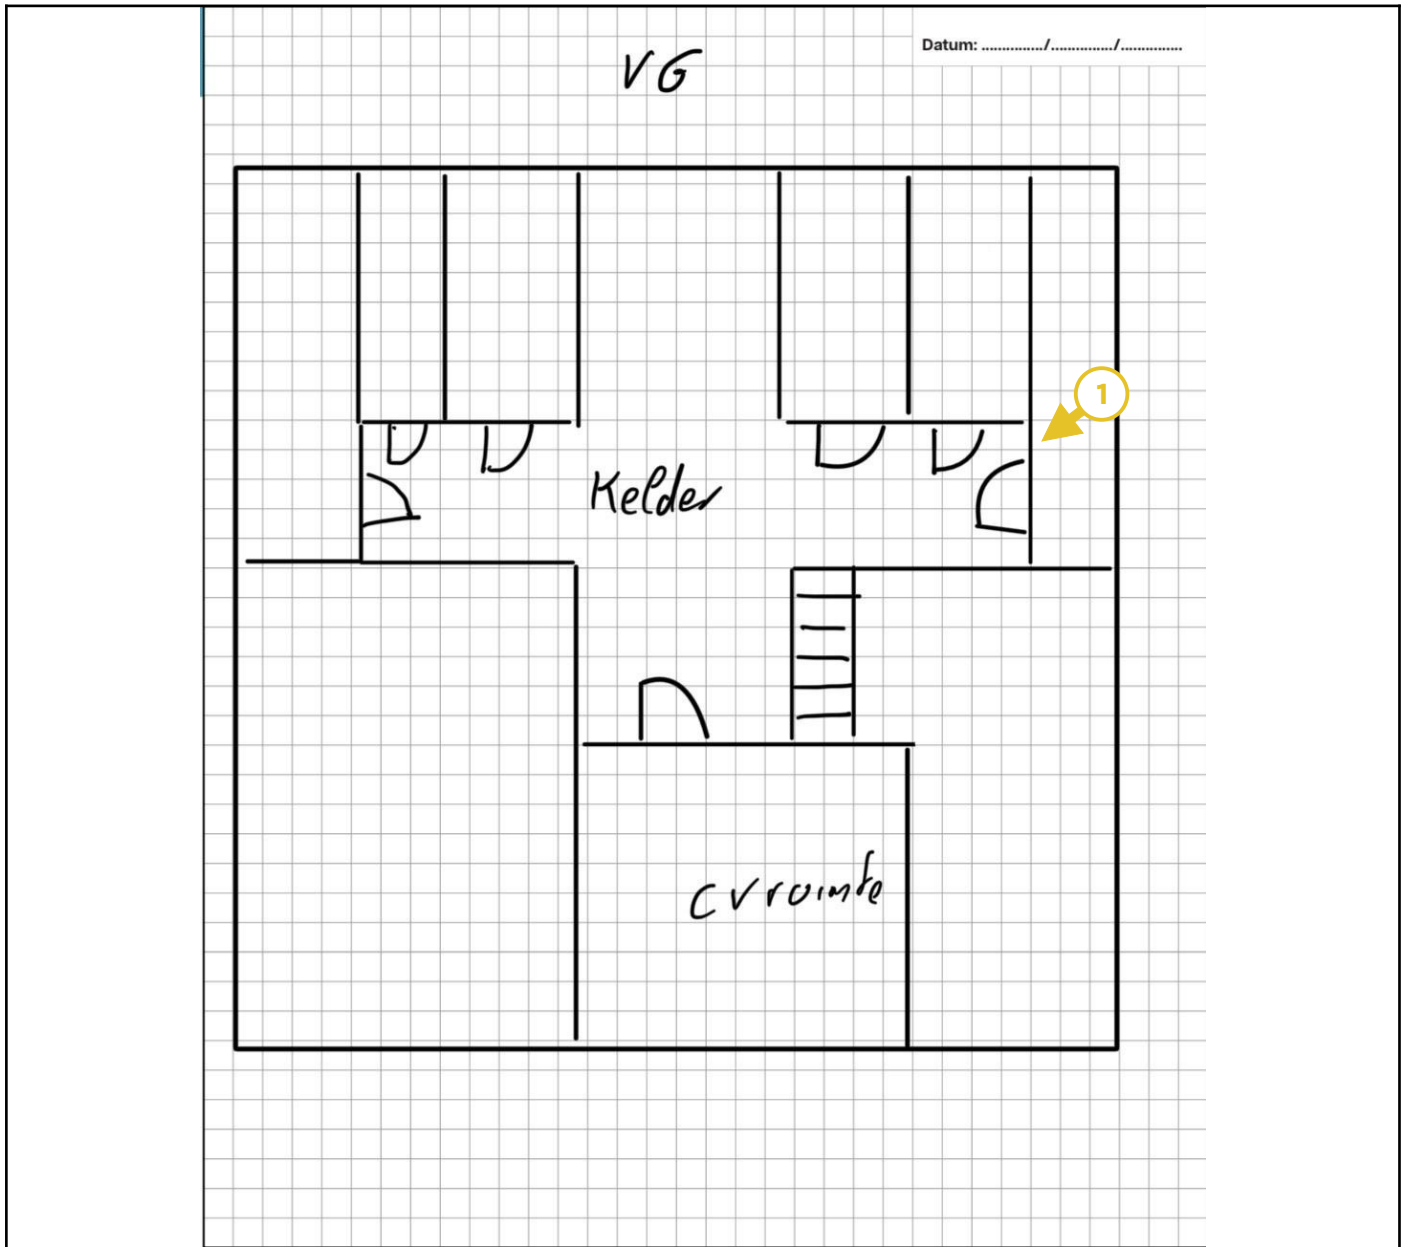
Plan 1.1: Kelder

Beschrijving	Type	Actie
1. Bakeliet - Stopcontacten & schakelaars (binnen)	Asbestmateriaal	Zorgvuldig beheren

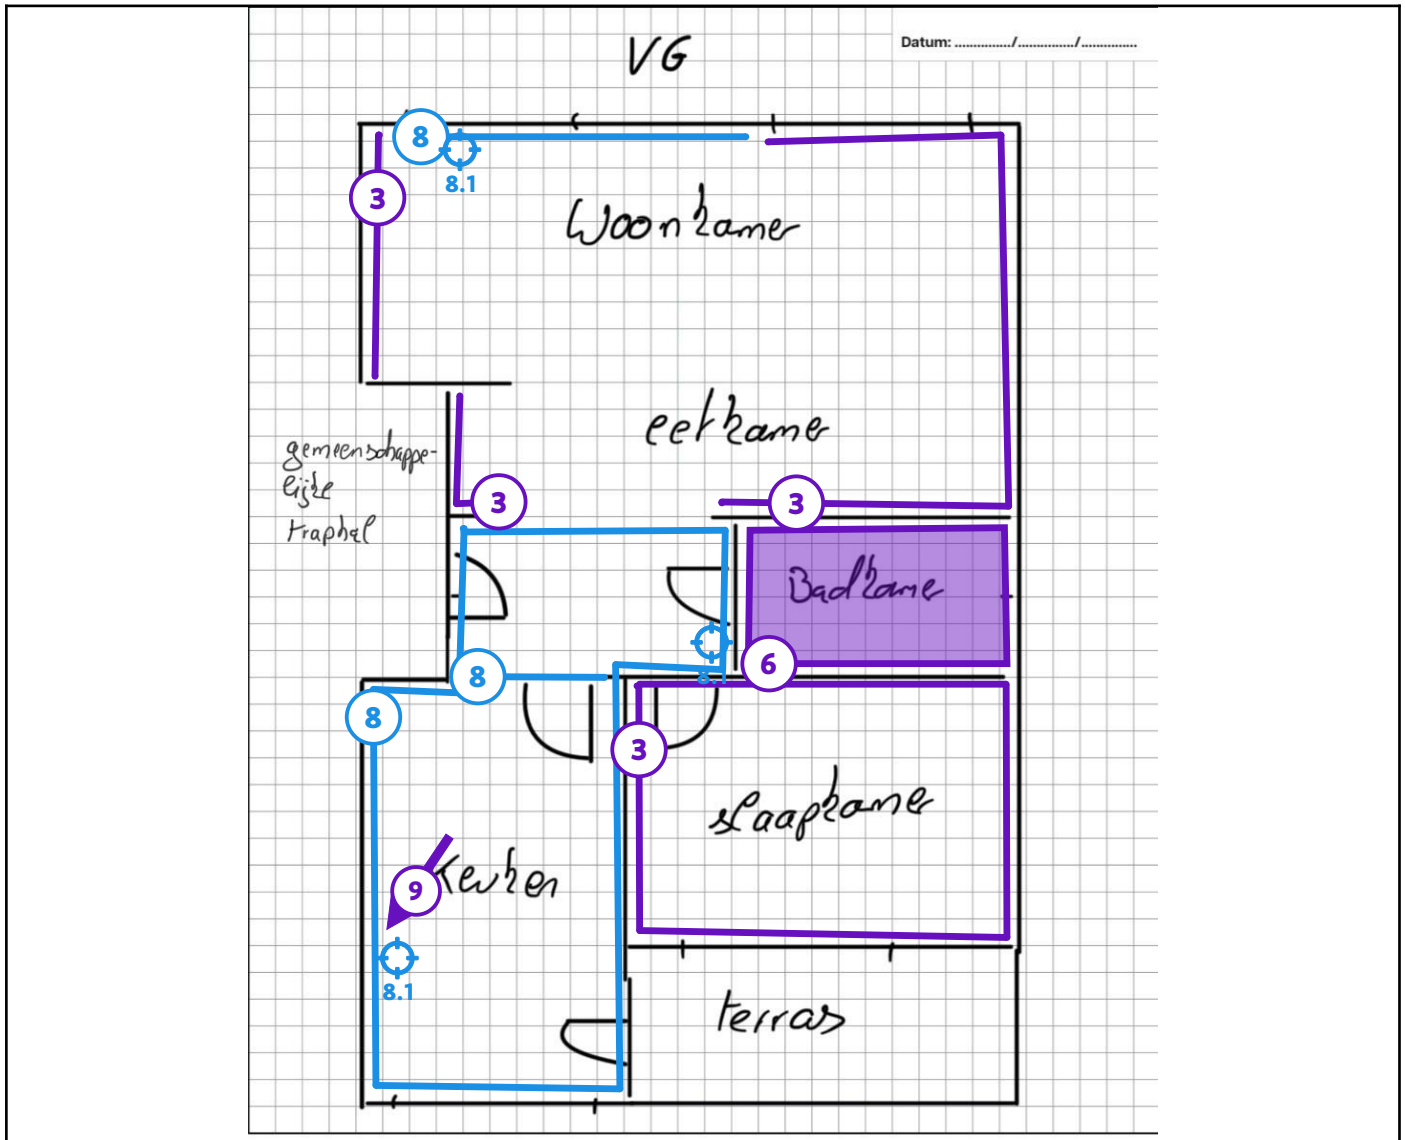
Plan 1.2: Appartement

Beschrijving	Type	Actie
3. Valse wand(en)/voorzetwand(en) - Gipskarton	Advies	-
6. Tegellijn onder vloertegels en achter plinttegels	Advies	-
8. Pleisterwerk wanden	Geen asbest	-
8.1 Code: M01	Mengmonster	-
9. Rookgaskanalen - niet verdacht	Overige ruimte of materiaal	-

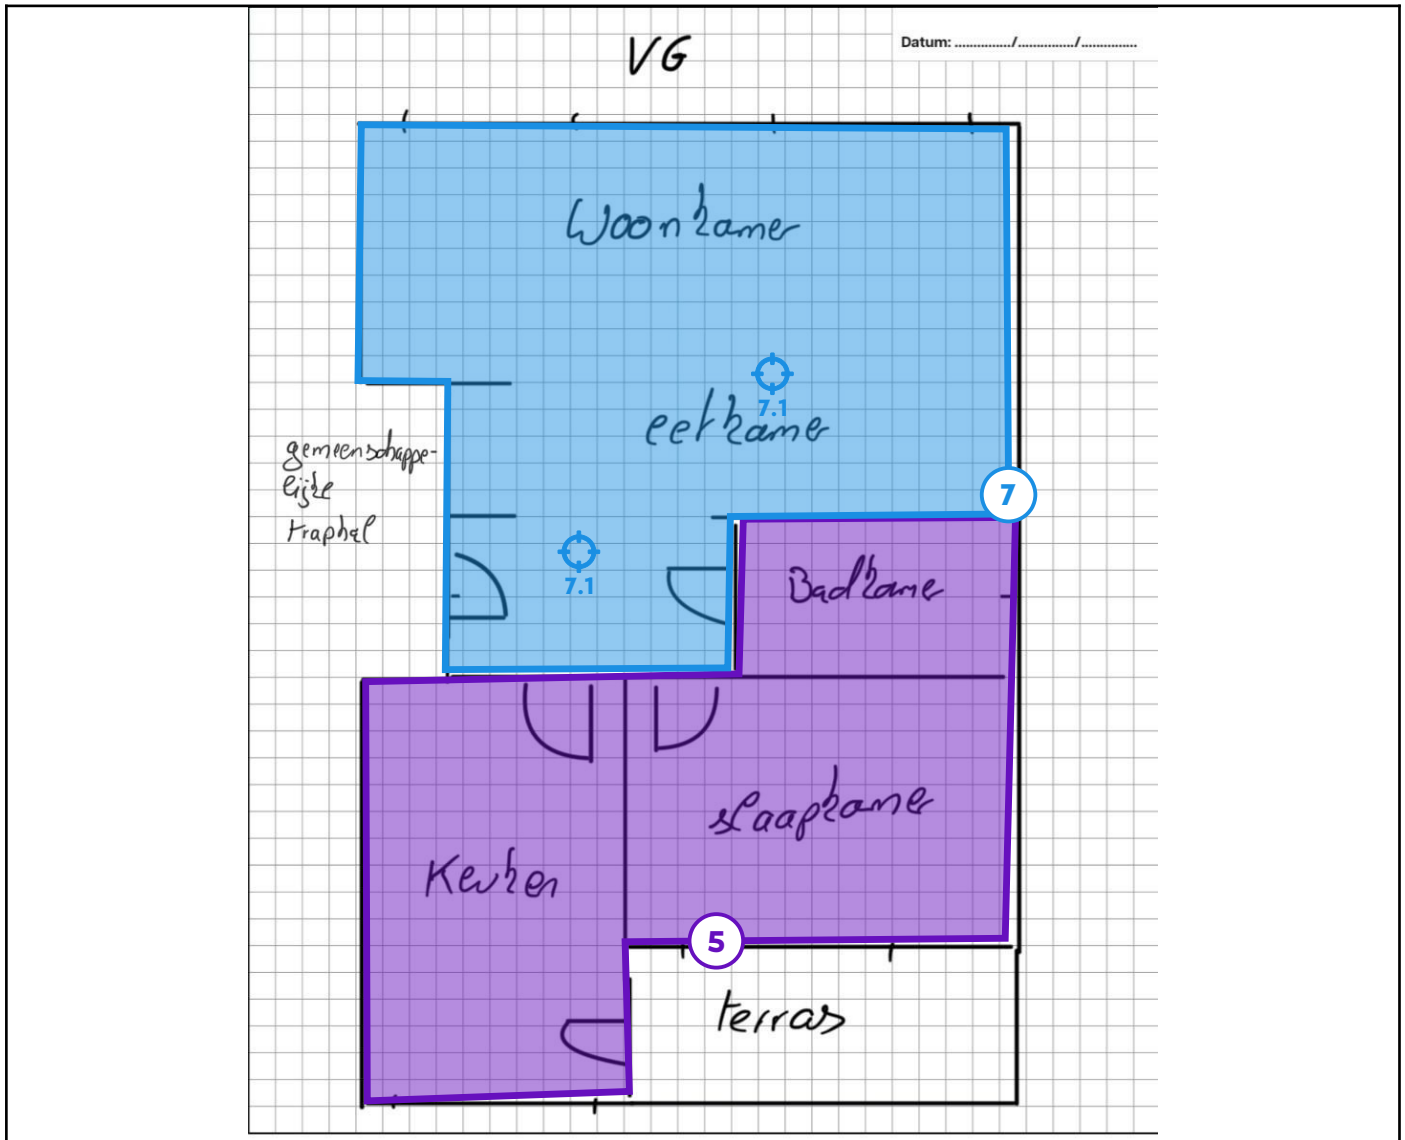
Plan 1.3: Appartement

Beschrijving	Type	Actie
5. Plafondafwerking in gipskarton	Advies	-
7. Pleisterwerk plafonds	Geen asbest	-
7.1 Code: M02	Mengmonster	-

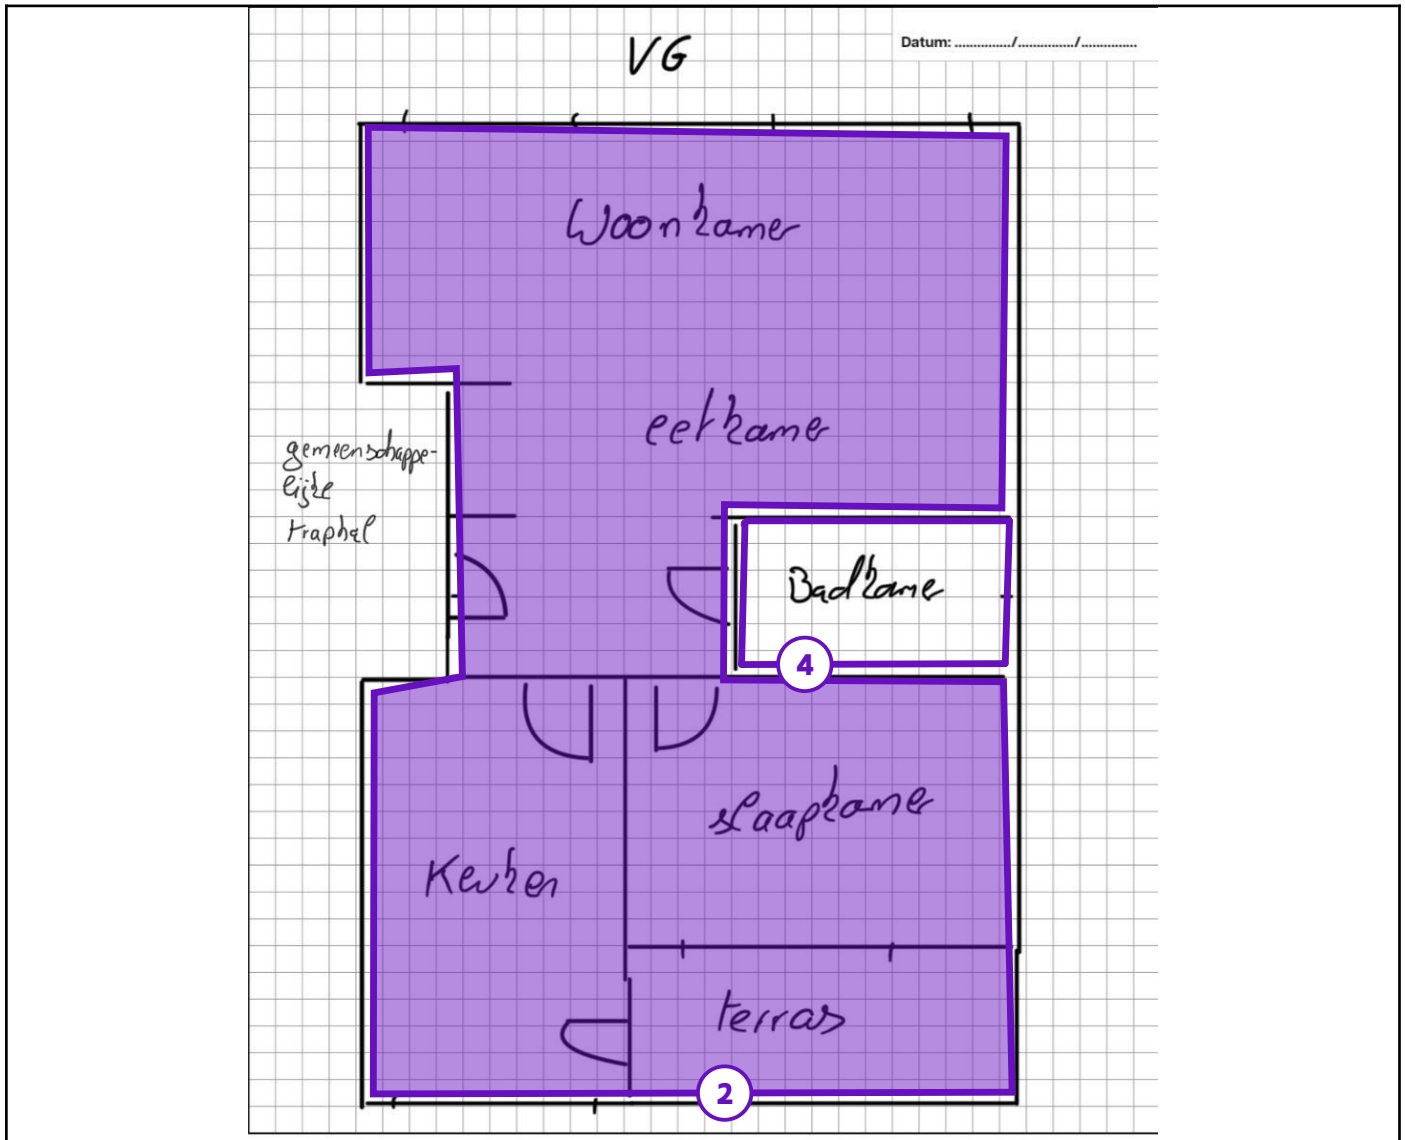
Plan 1.4: Appartement

Beschrijving	Type	Actie
2. Vloerbekleding - Niet verdacht	Advies	-
4. Tegellijn achter wandtegels	Advies	-

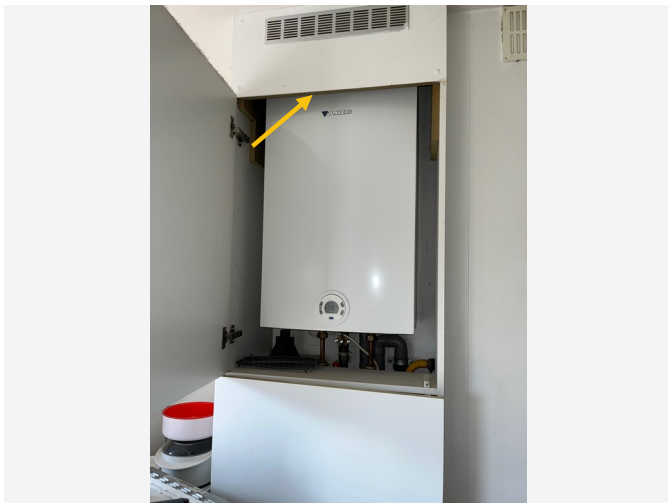
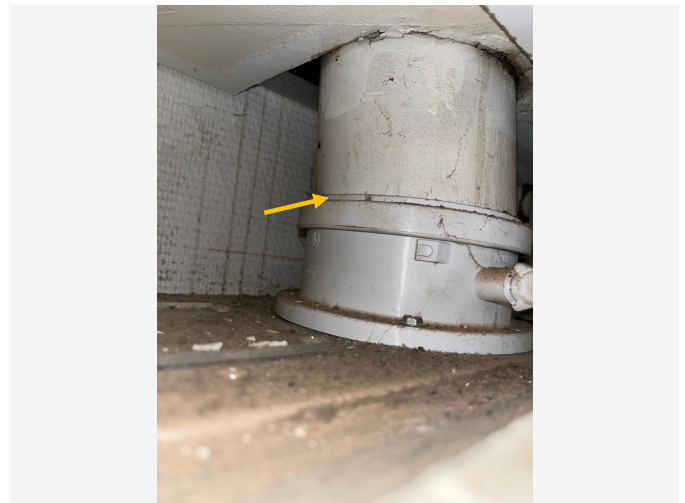
Beschrijving	Notitie	Terug te vinden op plannen
Fiche 9: Rookgaskanalen - niet verdacht	De materialen van rookgaskanalen zijn niet asbest verdacht.	Plan 1.2: Appartement
Fiche 10: Afdichtingsmateriaal (mastiek,kit,...) aan schrijnwerk - Niet verdacht	Het aanwezig afkittingsmateriaal is niet asbest-verdacht.	-

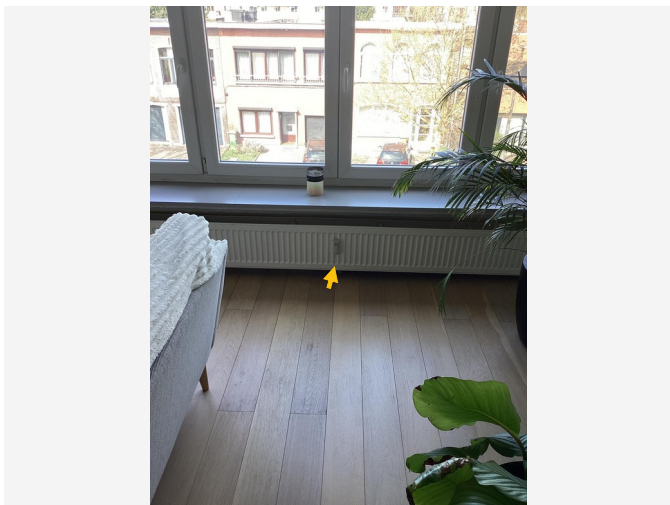
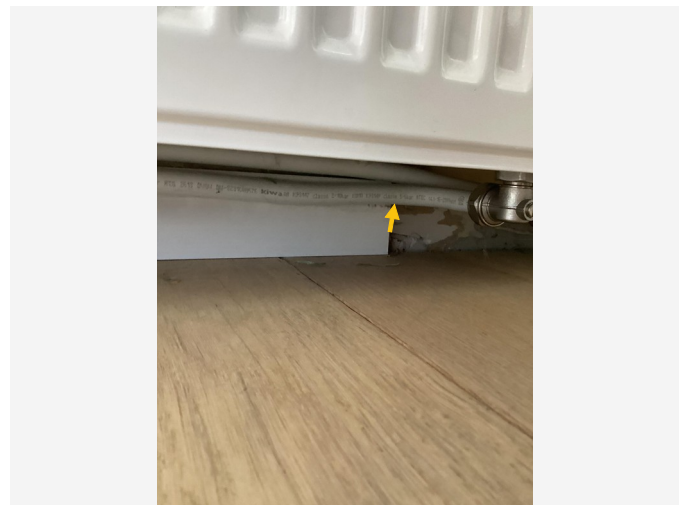
Beschrijving	Notitie	Terug te vinden op plannen
Fiche 12: Dakbedekking - niet aanwezig	-	-
Fiche 13: Liftinfrastructuur - niet aanwezig	-	-
Fiche 14: Leidingisolatie - niet aanwezig	Geen leidingisolatie aanwezig.	-
Fiche 15: Onderdak-niet aanwezig	Op moment van inventarisatie werd vastgesteld dat er geen onderdak aanwezig is	-
