Asbestinventarisatetest

Prins Boudewijnlaan 353, 2650 Edegem

Attestnummer : 20260219-000140.000

Uitgegeven op : 19.02.2026

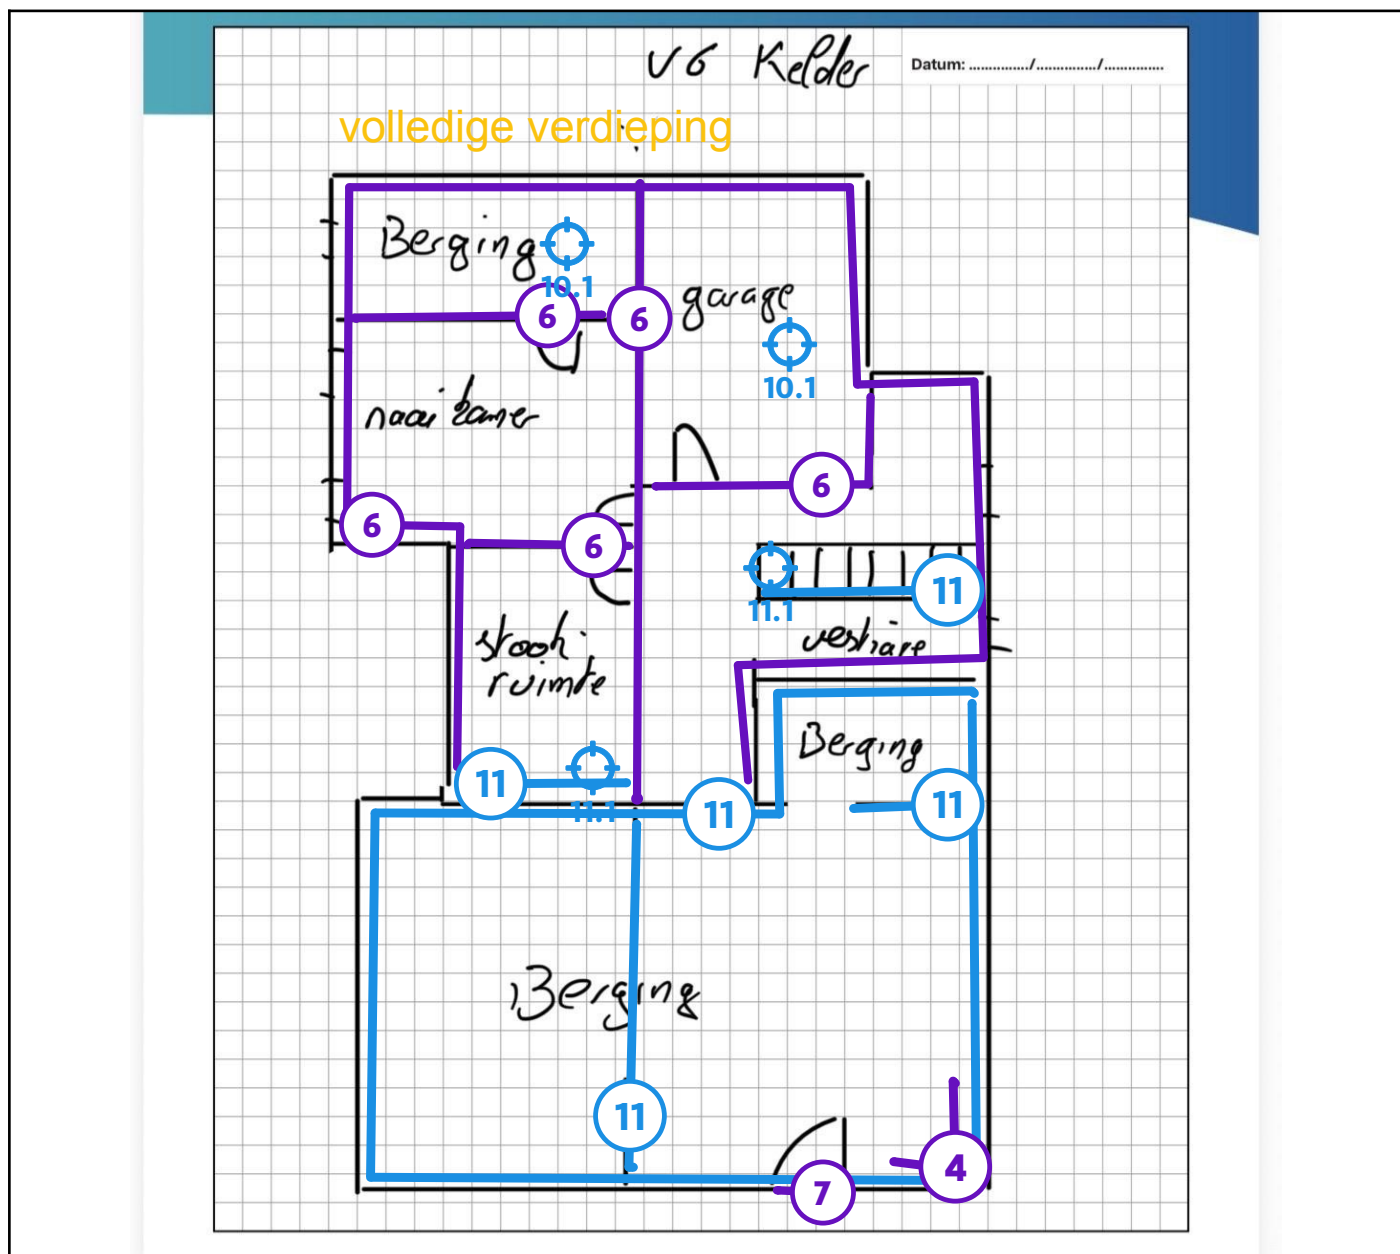
Plan 1.1: Kelder

Beschrijving	Type	Actie
4. Tegellijn achter wandtegels & plinten	Advies	-
6. Valse wand(en)/voorzetwand(en) - Gipskarton-Pvc-hout	Advies	-
7. Brandeur	Advies	-
10. Pleisterwerk plafonds	Geen asbest	-

10.1 Code: M02	Mengmonster	-
11. Pleisterwerk wanden	Geen asbest	-
11.1 Code: M01	Mengmonster	-

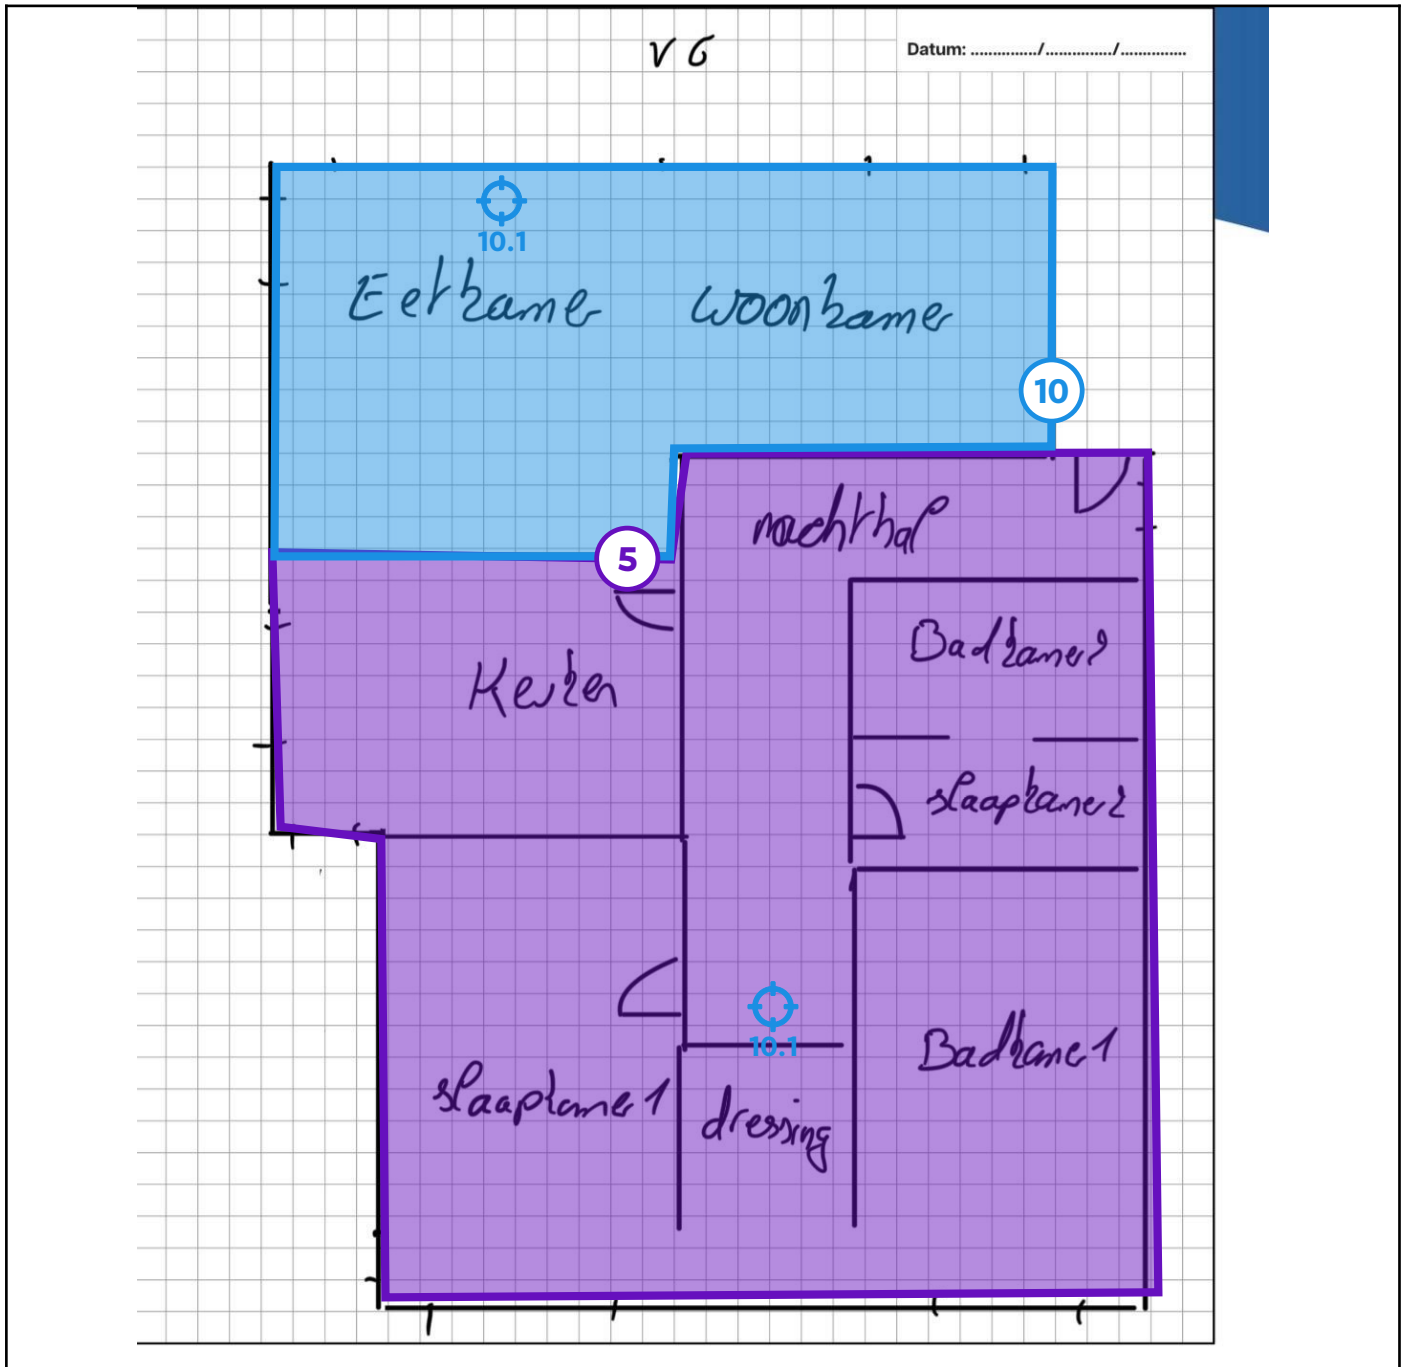
Plan 1.2: Gelijkvloers

Beschrijving	Type	Actie
5. Plafondafwerking in gipskarton	Advies	-
10. Pleisterwerk plafonds	Geen asbest	-
10.1 Code: M02	Mengmonster	-

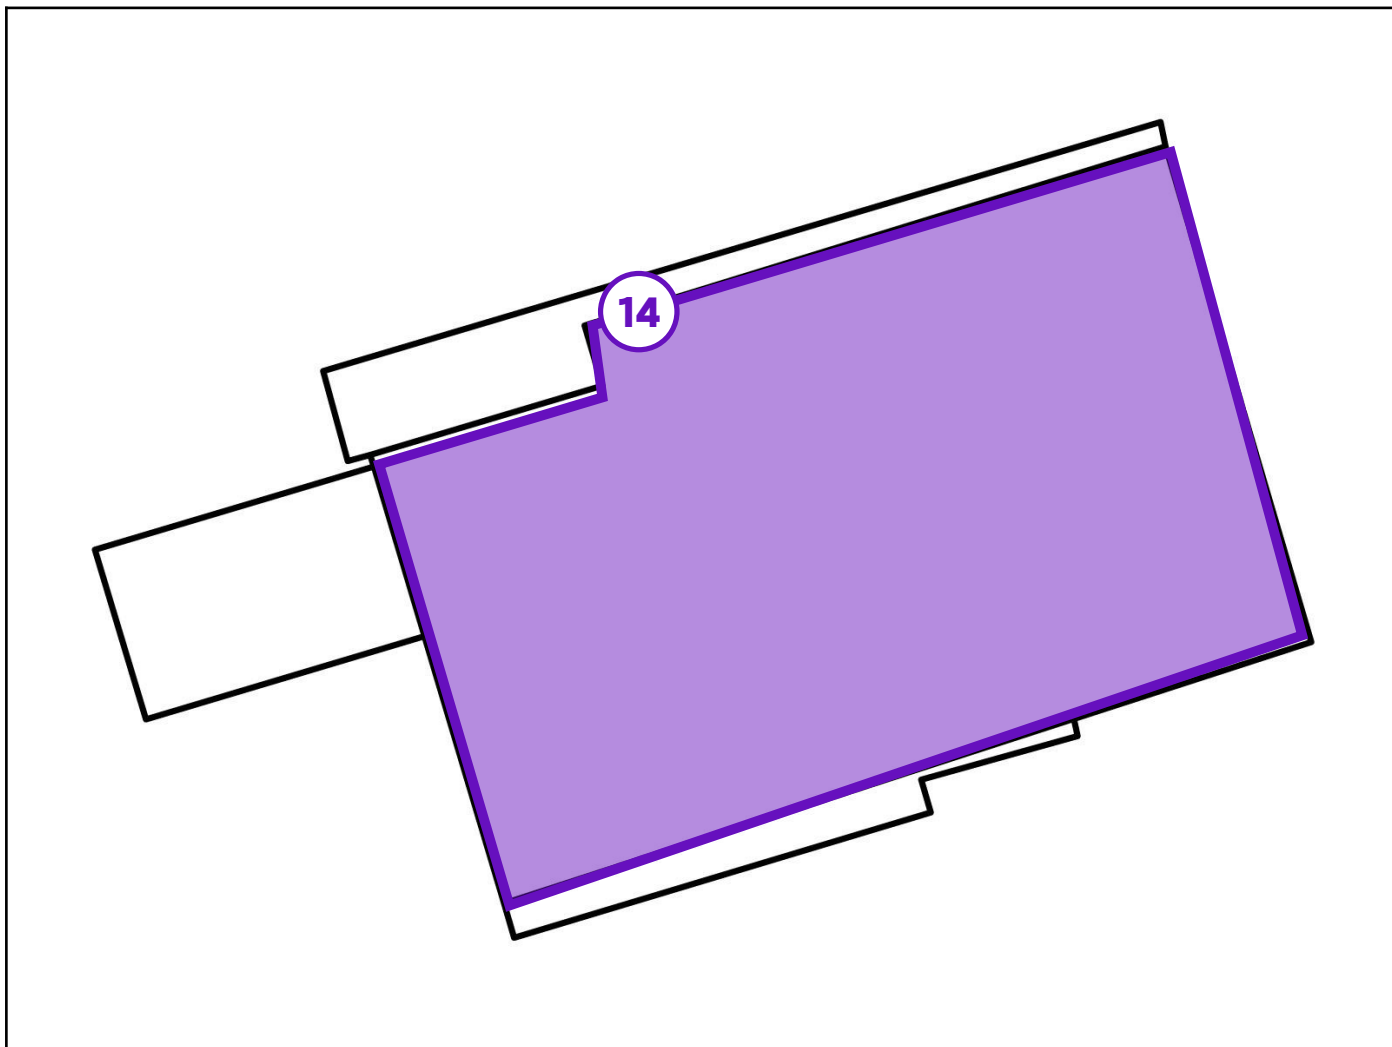
Plan 1.4: Hoofdgebouw plan

Beschrijving	Type	Actie
14. Onderdak - niet verdacht	Overige ruimte of materiaal	-

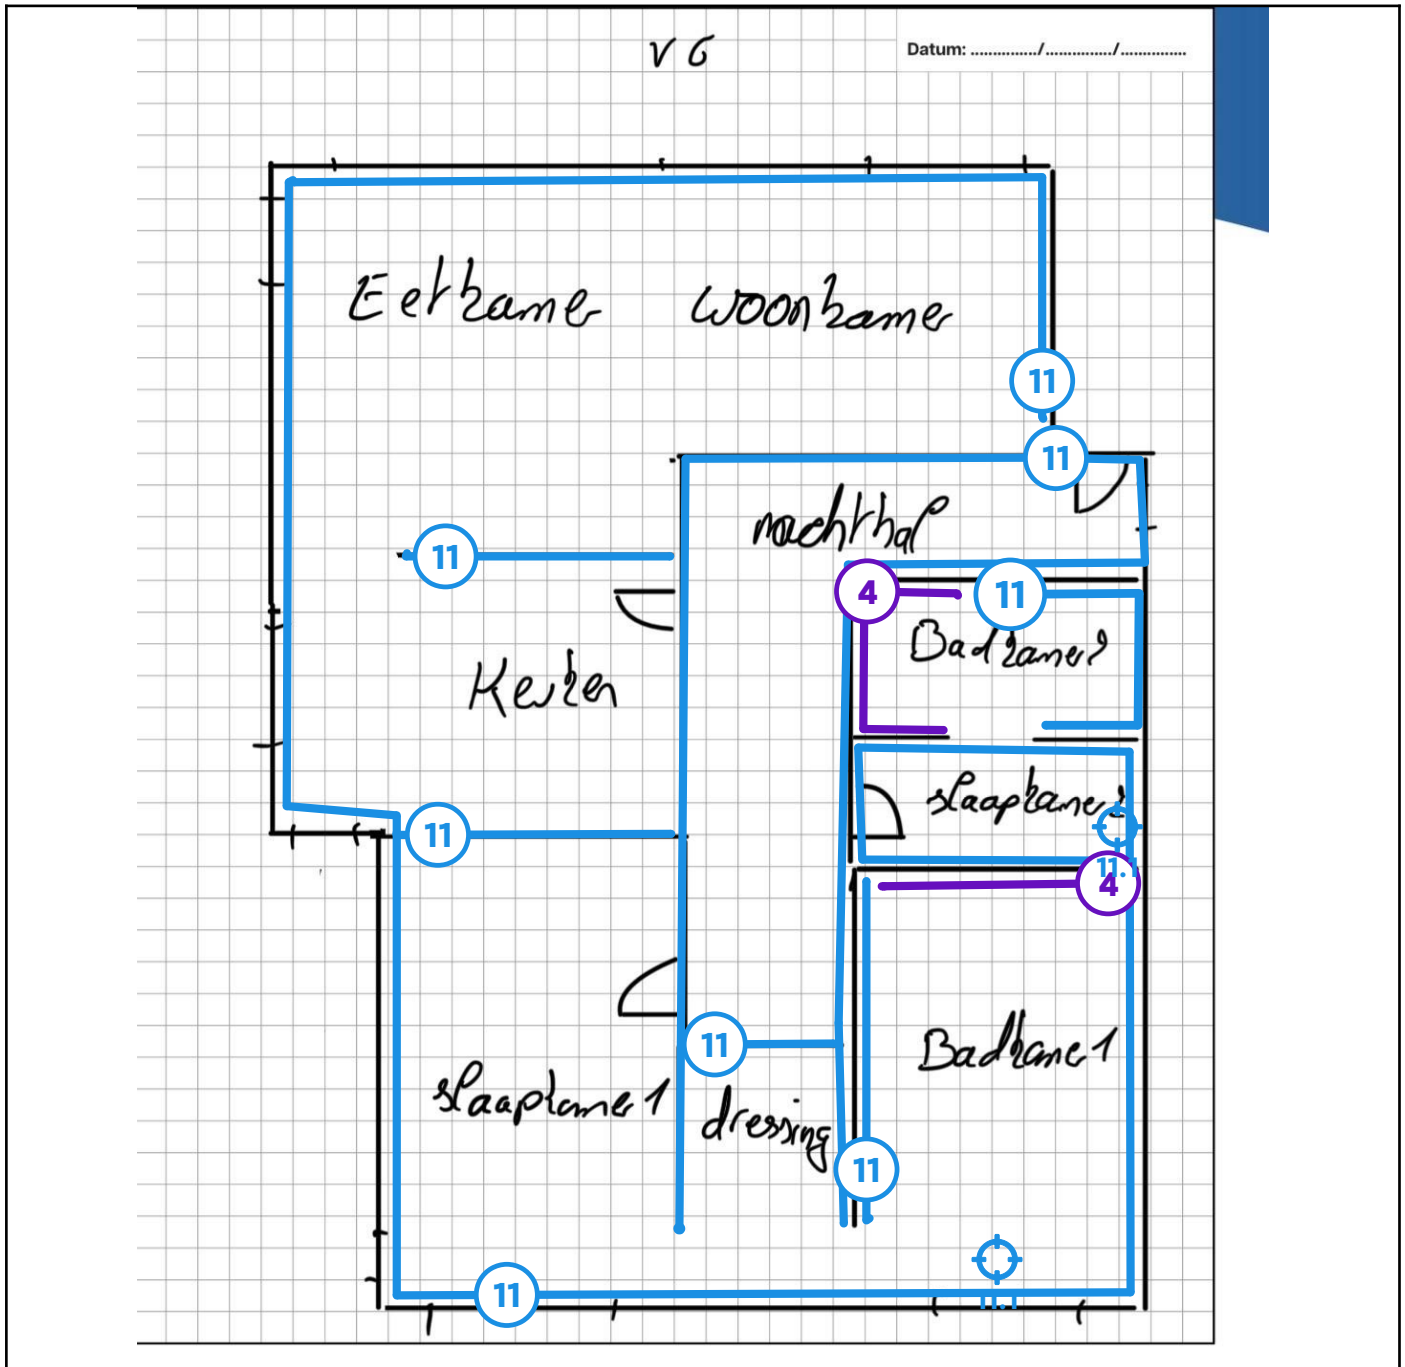
Plan 1.5: Gelijkvloers

Beschrijving	Type	Actie
4. Tegellijn achter wandtegels & plinten	Advies	-
11. Pleisterwerk wanden	Geen asbest	-
11.1 Code: M01	Mengmonster	-

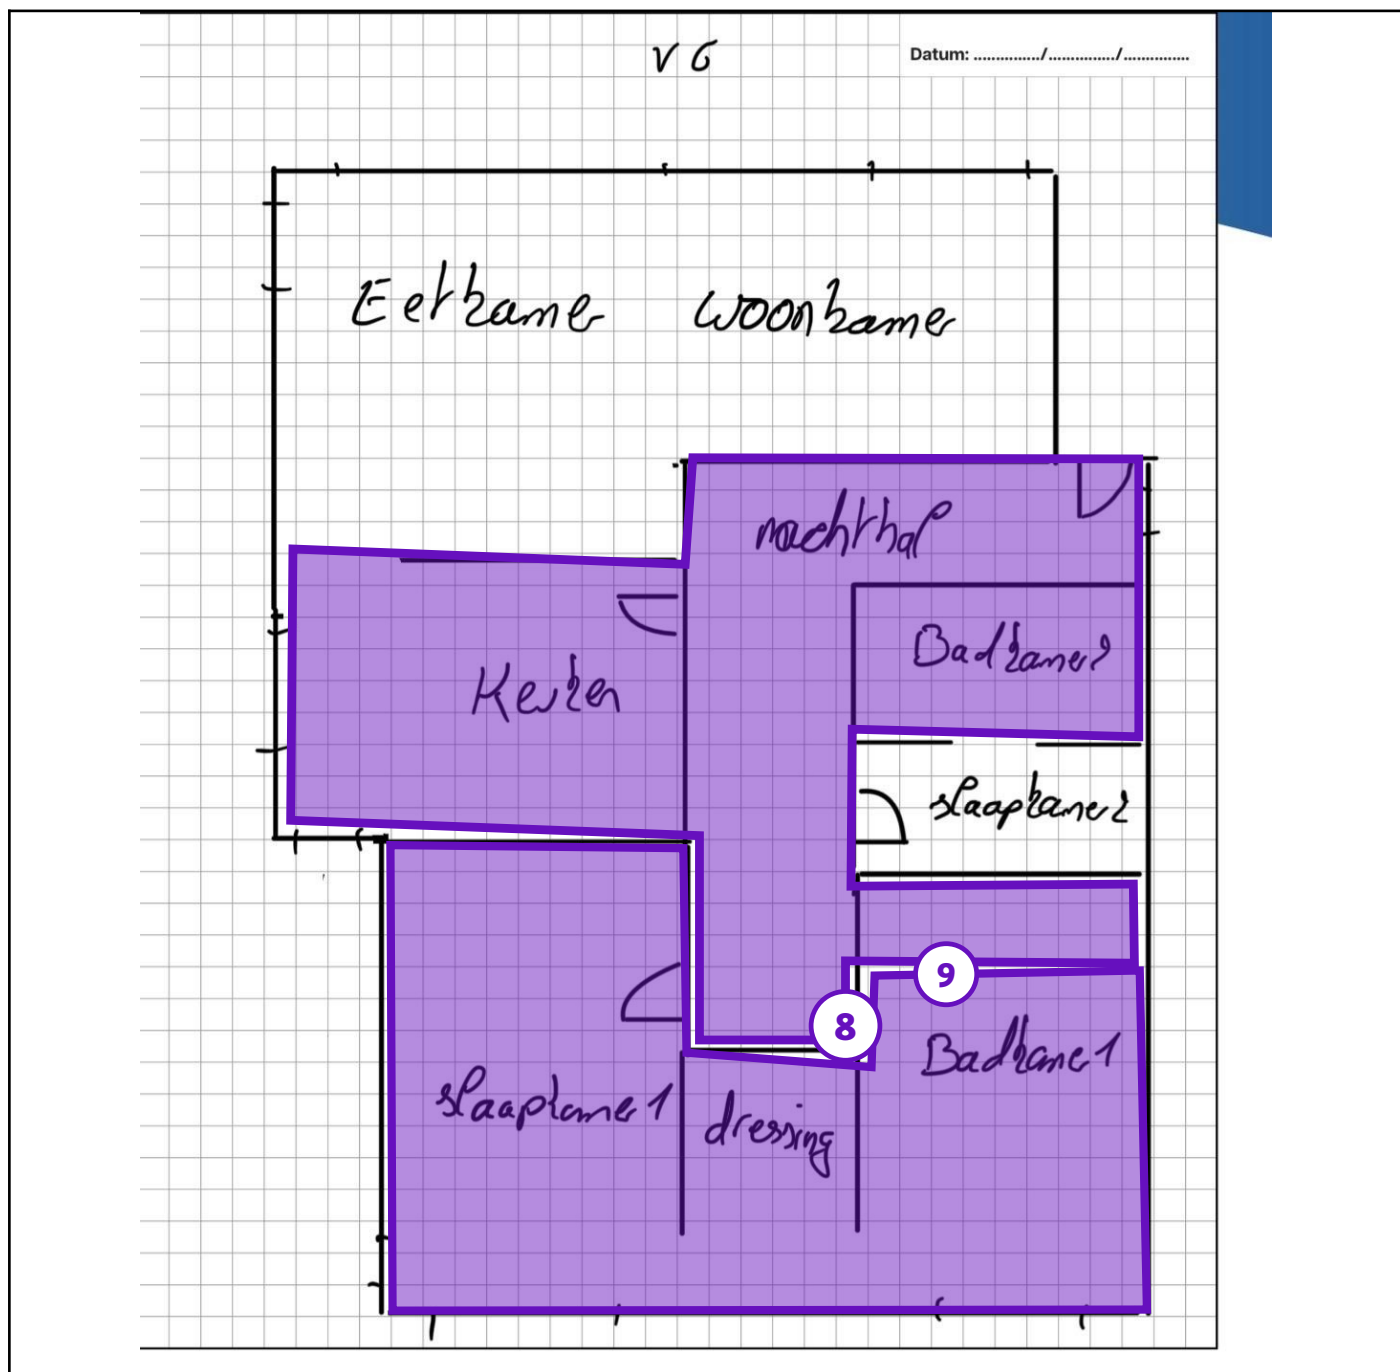
Plan 1.7: Gelijkvloers

Beschrijving	Type	Actie
8. Tegellijn onder vloertegels en achter plinttegels	Advies	-
9. Vloerbekleding - Niet verdacht	Advies	-

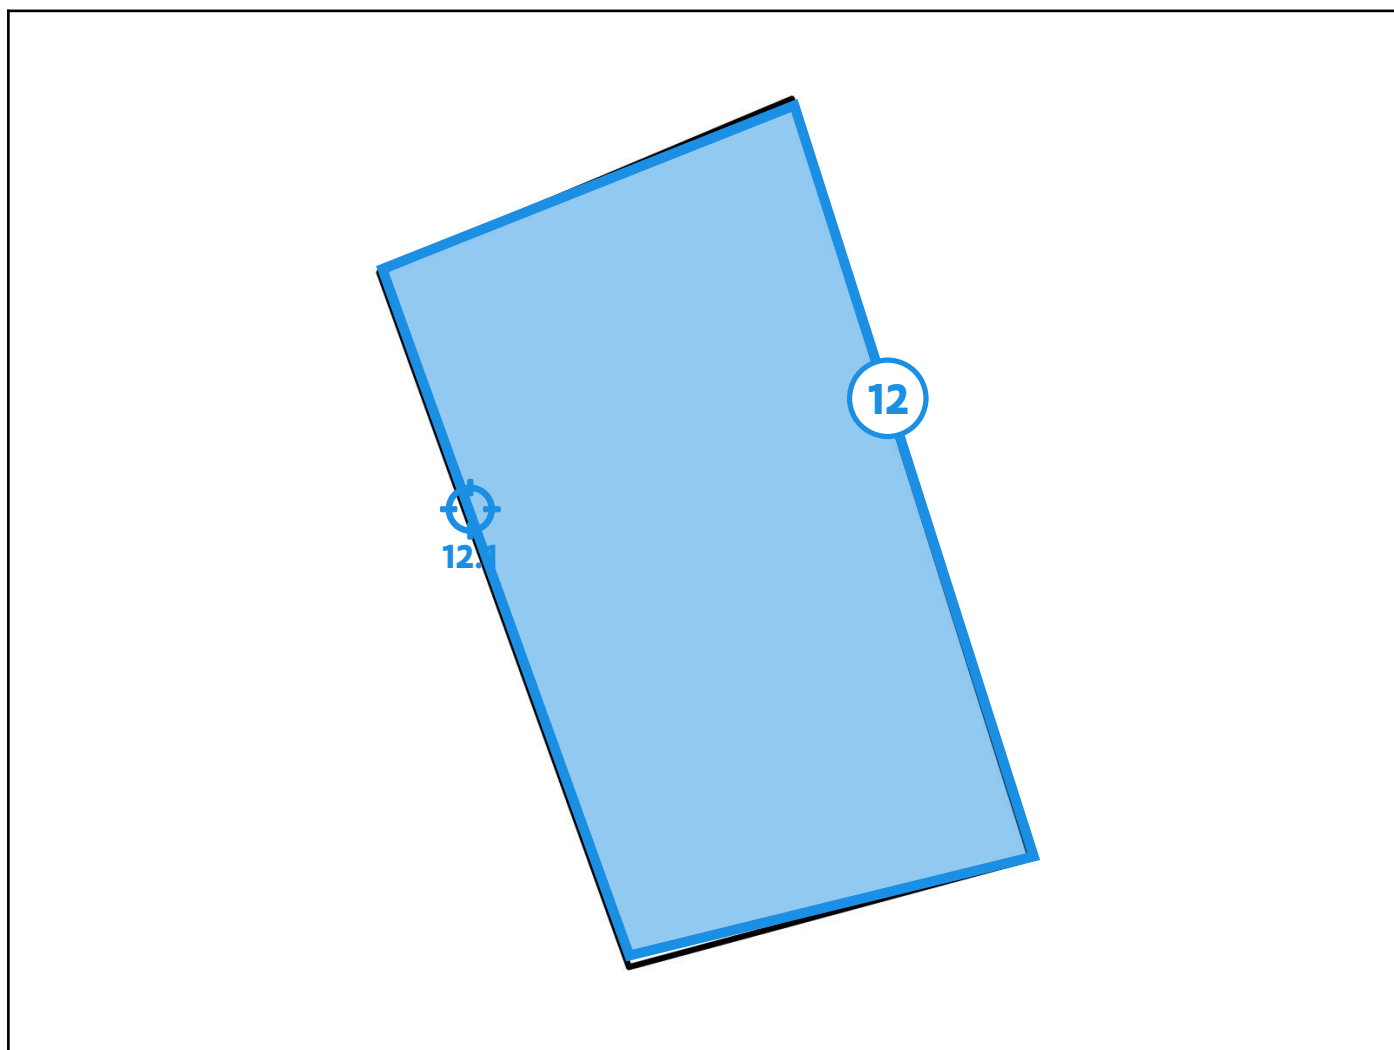
Plan 3.1: Tuin berging plan

Beschrijving	Type	Actie
12. Dakbedekking - Roofing	Geen asbest	-
12.1 Code: M05	Puntmonster	-

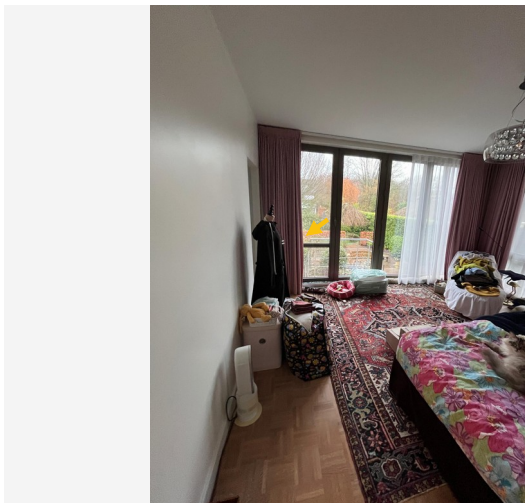
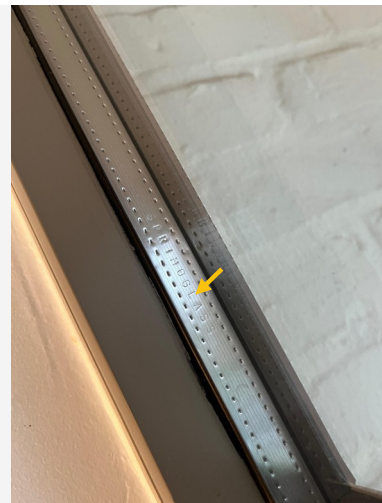
Beschrijving	Notitie	Terug te vinden op plannen
Fiche 13: Afdichtingsmateriaal (mastiek,kit,...) aan schrijnwerk niet verdacht	Het aanwezig afkittingsmateriaal, is niet-asbestverdacht	-
Fiche 14: Onderdak - niet verdacht	De materialen onder de dakbedekking (onderdak,...) zijn niet asbest verdacht	Plan 1.4: Hoofdgebouw plan
Fiche 15: Niet-asbestverdachte stookketel	De volgende materialen aan onderdelen van de centrale verwarming werden vastgesteld as niet-asbestverdacht, nl stookketel bouwjaar 2021	-
