Asbestinventarisatetest

Prekersstraat 57/001, 2000 Antwerpen

Attestnummer : 20260217-000069.000

Uitgegeven op : 17.02.2026

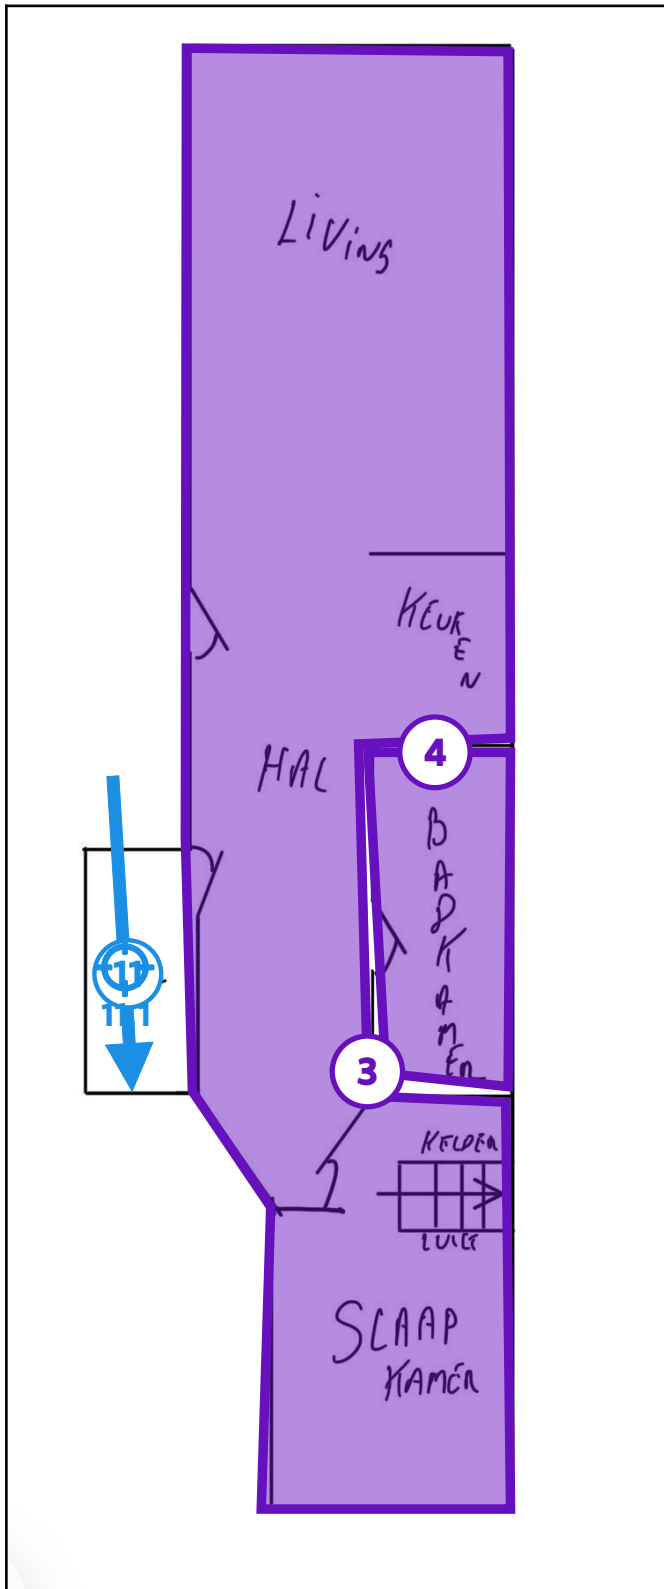
Plan 1.3: Appartement

3. Houten vloer/ Parket/laminaat	Advies	-
4. Tegellijm onder vloertegels en achter plinttegels	Advies	-
11. Mastiek/kit tussen glas en profiel - Binnen wc raam	Geen asbest	-
11.1 Code: M06	Puntmonster	-

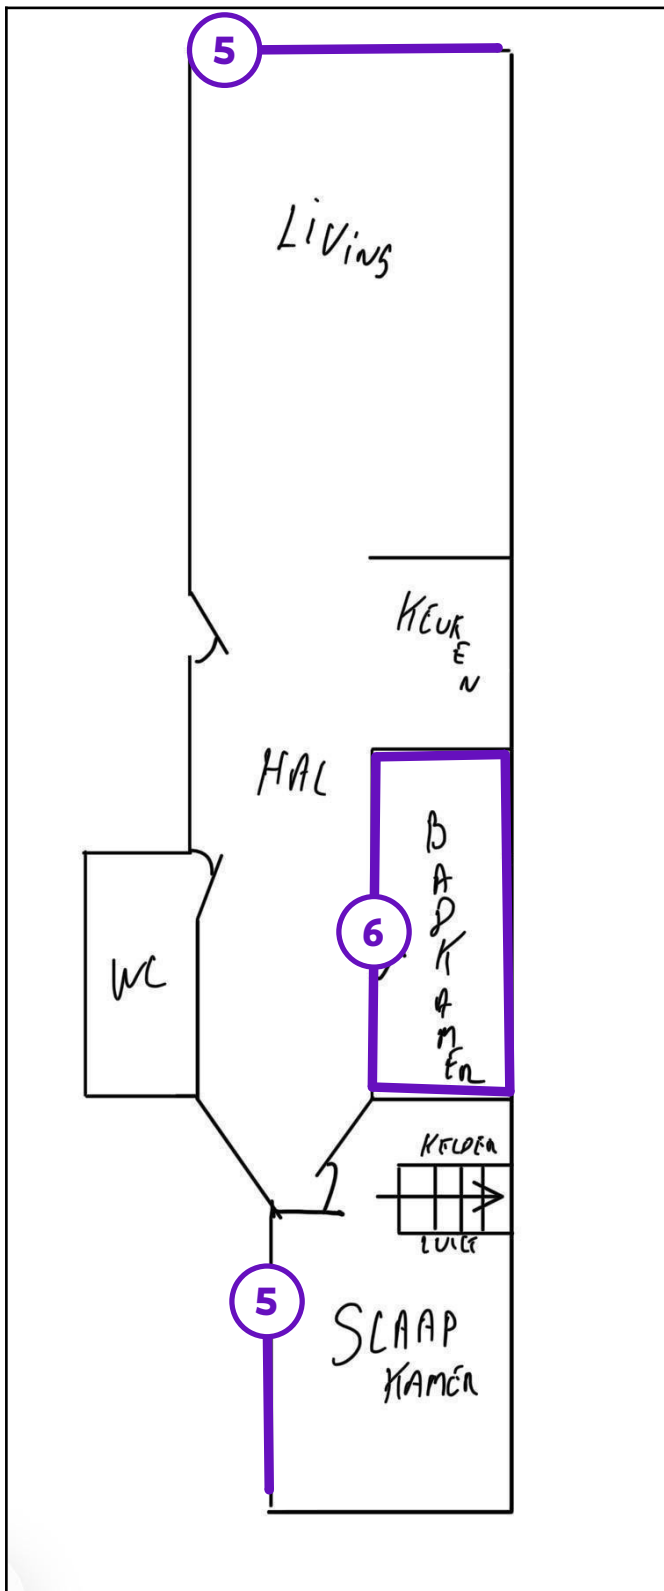
Plan 1.4: Appartement

5. Afdichtingsmateriaal (mastiek,kit,...) aan schrijnwerk - Niet verdacht	Advies	-
6. Tegellijm achter wandtegels & plinten	Advies	-

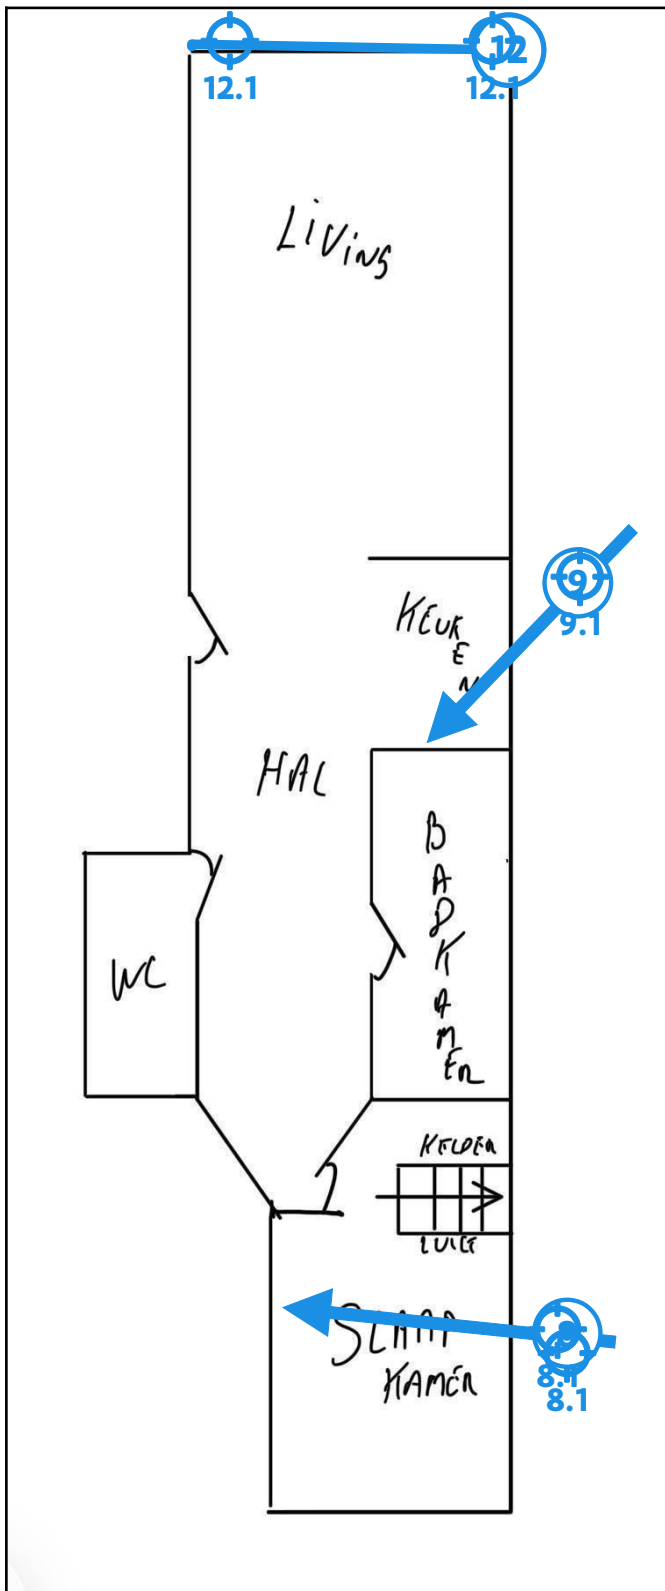
Plan 1.5: Appartement

8. Cementering aan cv ketel	Geen asbest	-
8.1 Code: M03	Mengmonster	-
9. Coating	Geen asbest	-
9.1 Code: M04	Puntmonster	-
12. Crepi (buiten) aan muur voorkant	Geen asbest	-
12.1 Code: M05	Mengmonster	-

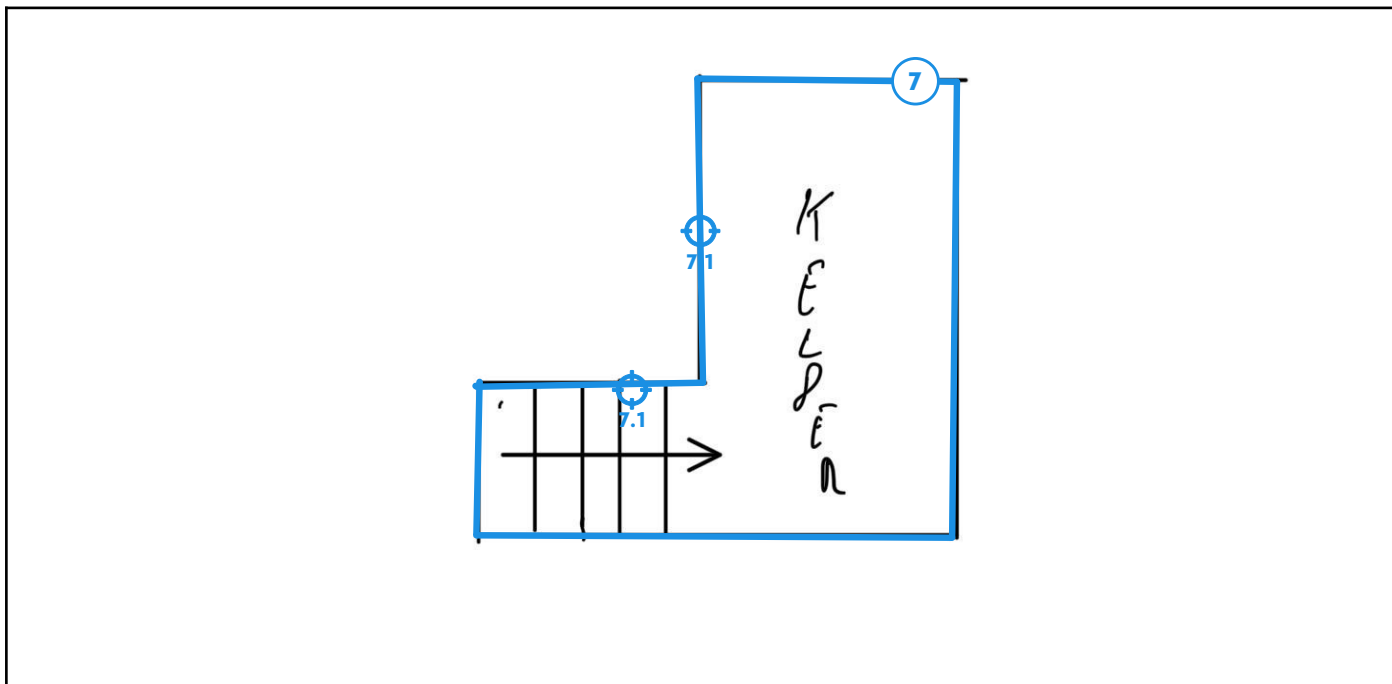
Plan 1.6: Kelder

Beschrijving	Type	Actie
7. Cementering kelder muren	Geen asbest	-
7.1 Code: M01	Mengmonster	-

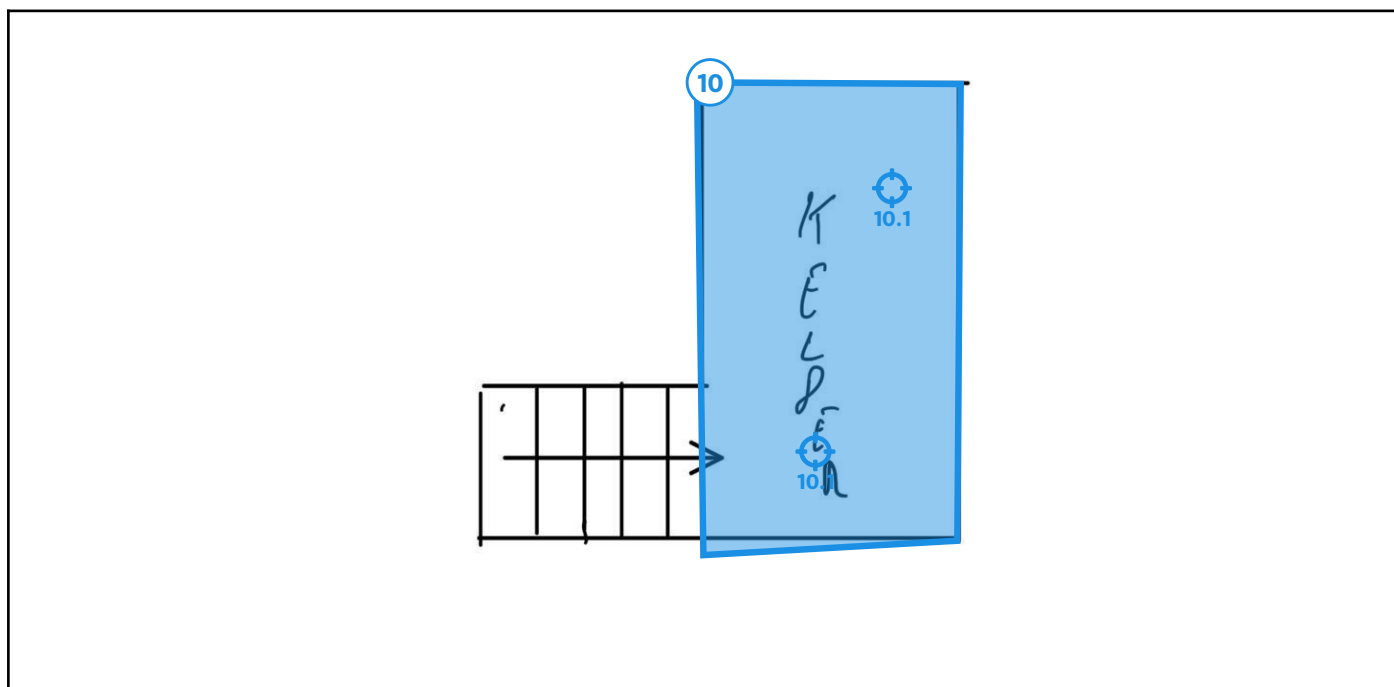
Plan 1.7: Kelder

Beschrijving	Type	Actie
10. Cementering kelder plafond	Geen asbest	-
10.1 Code: M02	Mengmonster	-

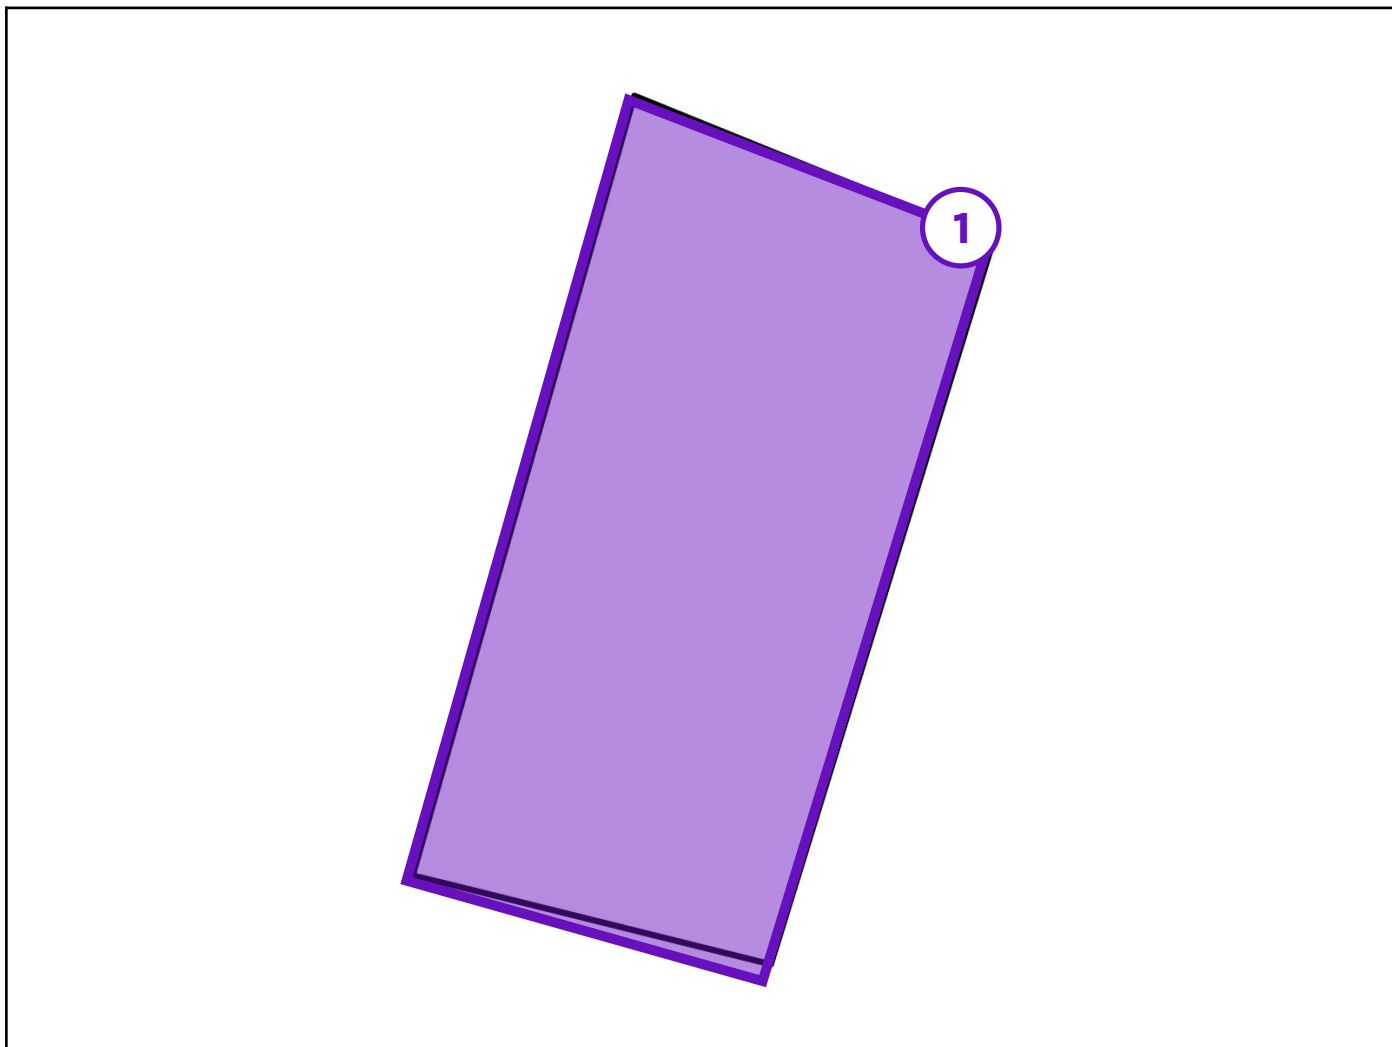
Plan 1.8: Hoofdgebouw plan

Beschrijving	Type	Actie
1. Dakbedekking (>3,50m)	Beperking	-

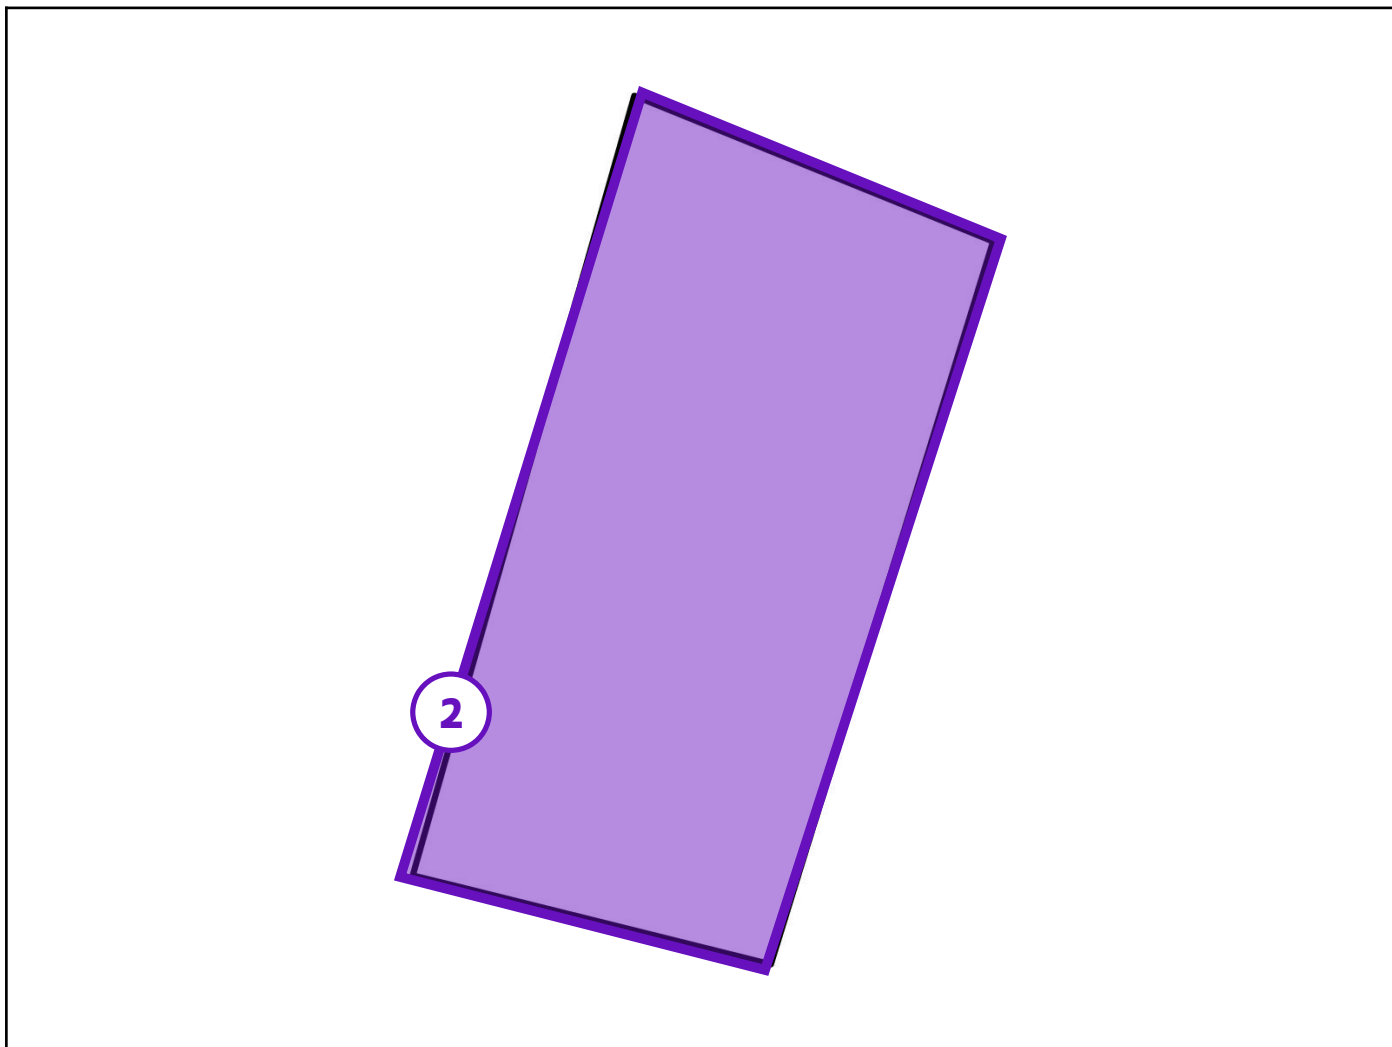
Plan 1.9: Hoofdgebouw plan

Beschrijving	Type	Actie
2. Onderdak	Beperking	-

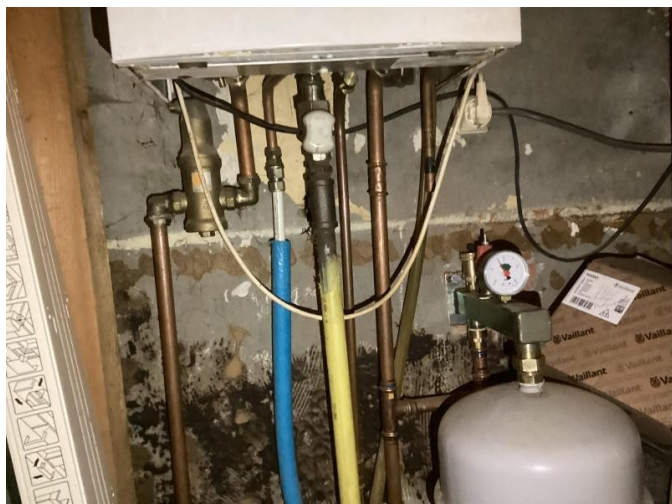
Beschrijving	Notitie	Terug te vinden op plannen
Fiche 17: Leidingisolatie - niet aanwezig	Geen leidingisolatie aanwezig	-
Fiche 18: Liftinfrastructuur - niet aanwezig	-	-
