# Asbestinventarisatetest

Koninklijkelaan 76, 2600 Antwerpen

Attestnummer : 20251204-000216.000

Uitgegeven op : 04.12.2025

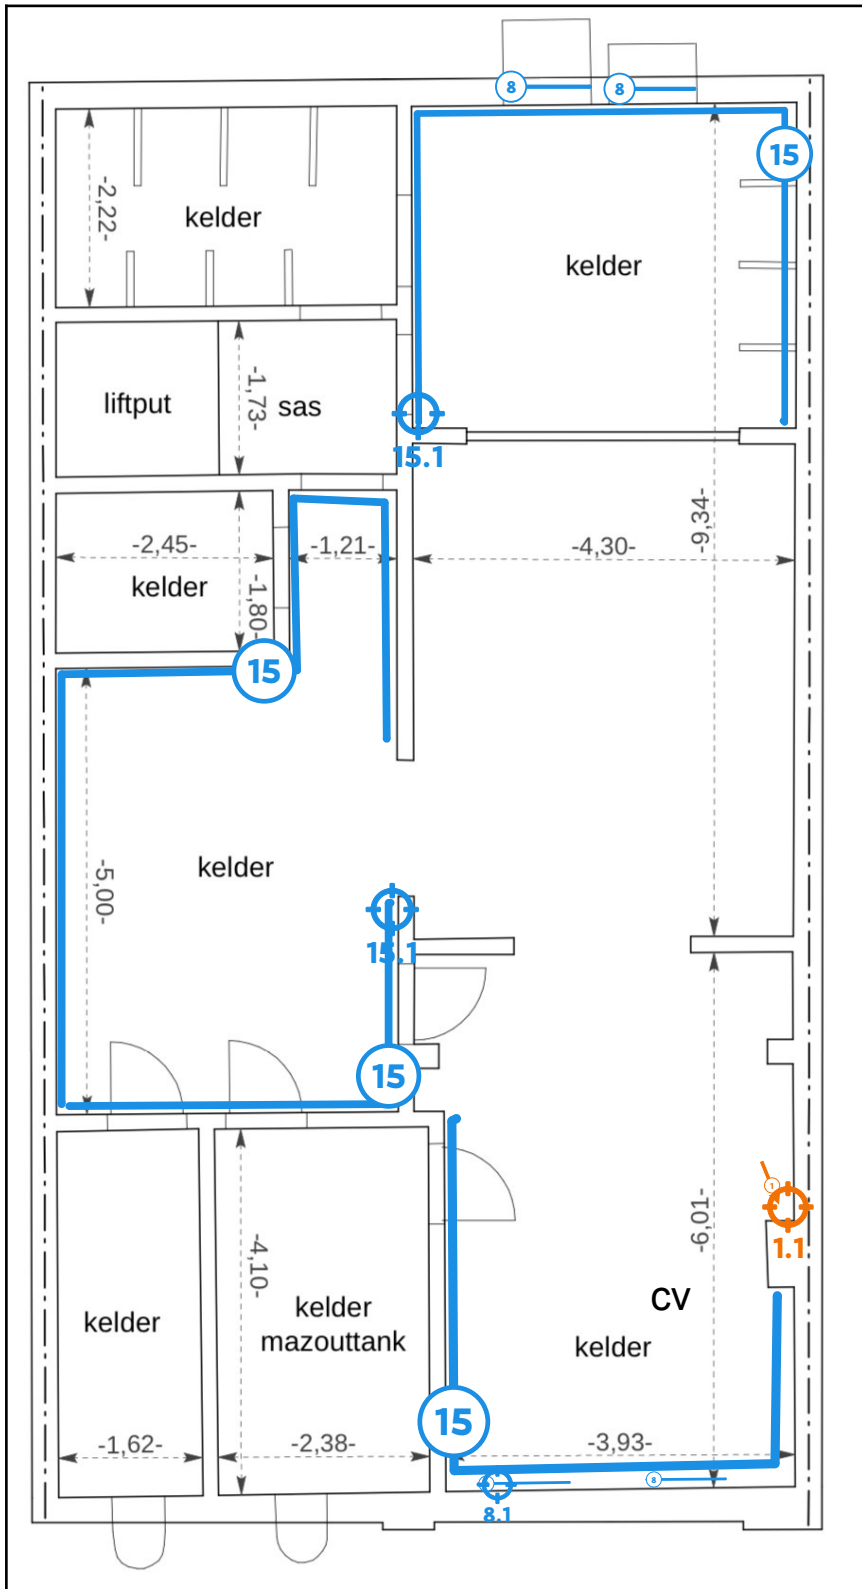
# Plan 1.1: Kelder

1. Roetluik	Asbestmateriaal	<a href="#">Verwijderen</a>
1.1 Code: M08	Puntmonster	-
8. Mastiek/kit tussen glas en profiel - buiten	Geen asbest	-
8.1 Code: M07	Puntmonster	-
15. Cementering binnen	Geen asbest	-
15.1 Code: M09	Mengmonster	-

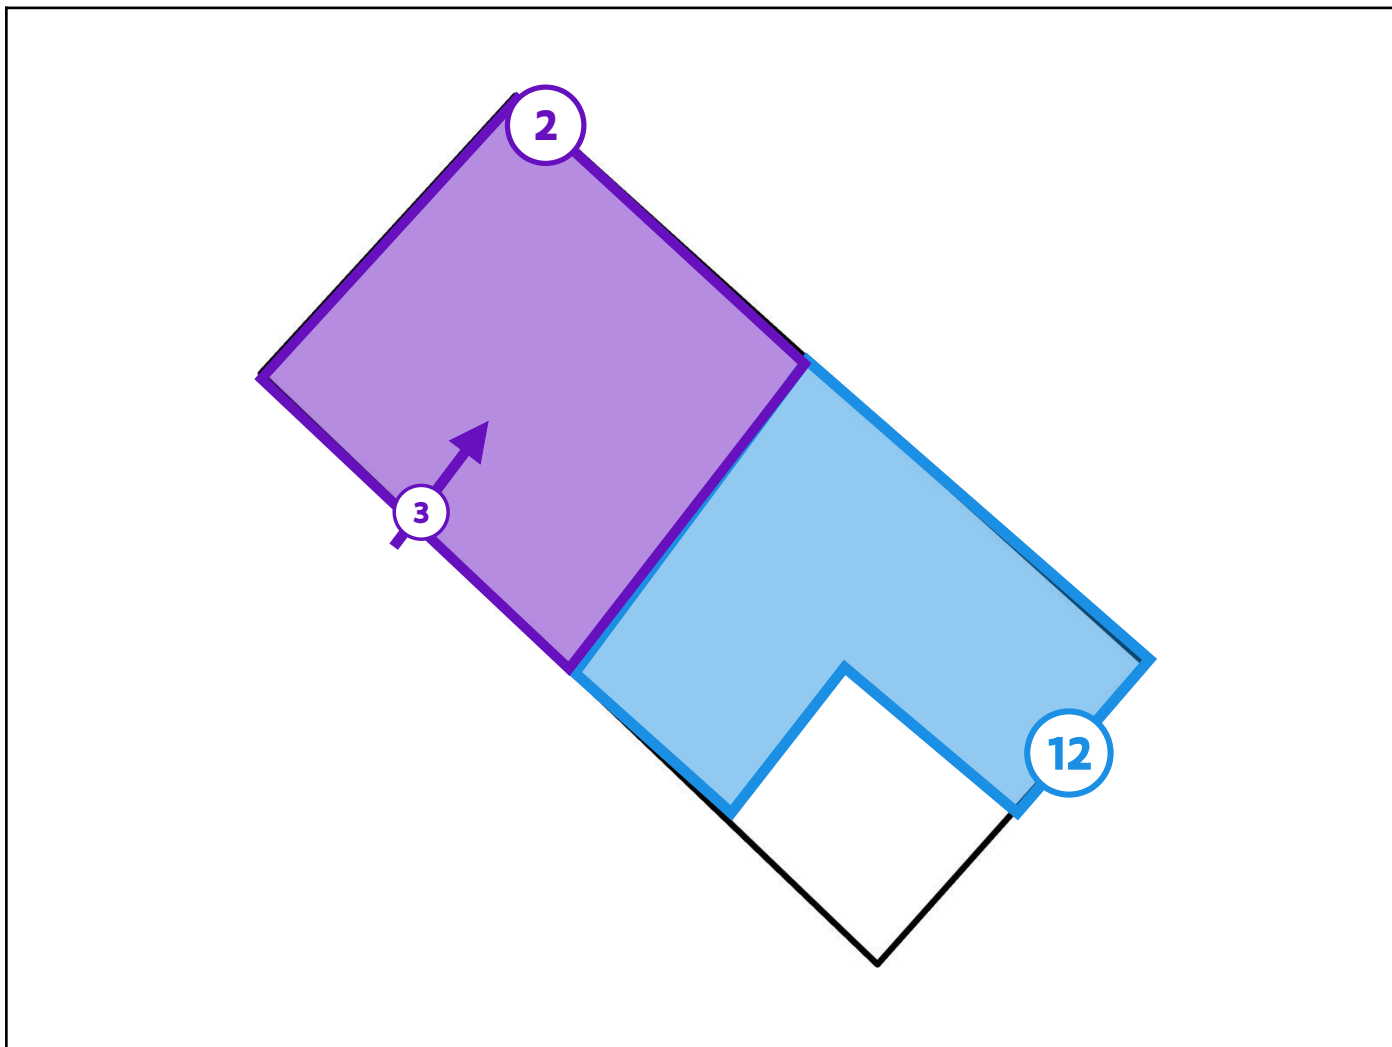
## Plan 1.14: Hoofdgebouw plan

Beschrijving	Type	Actie
2. Dakbedekking (>3,50m)	Beperking	-
3. Binnenzijde en bovenzijde van de schouw	Beperking	-
12. Dakbedekking - Roofing	Geen asbest	-

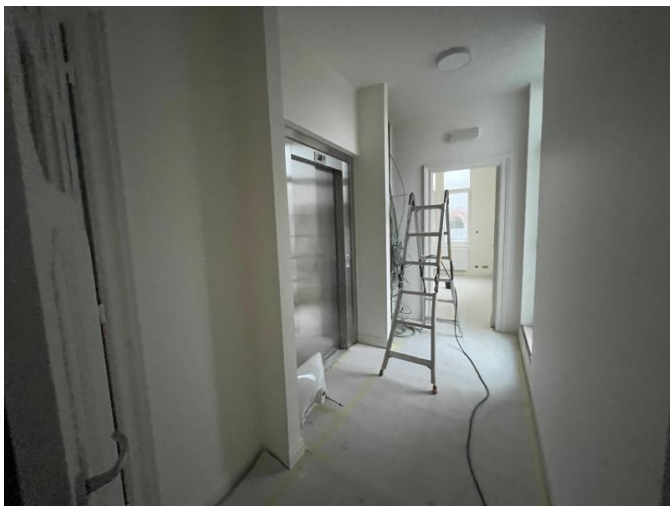
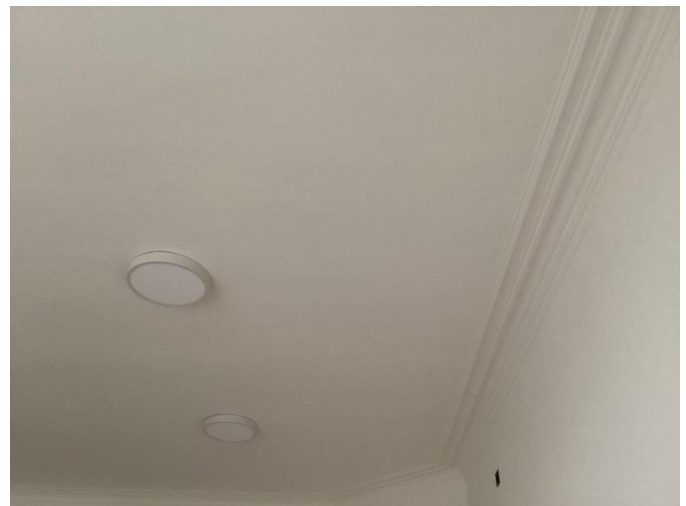
### Fiche 16: Plafondafwerking in gipskarton/hout/pvc

Beschrijving	Notitie	Terug te vinden op plannen
Fiche 16: Plafondafwerking in gipskarton/hout/pvc	Het plafond bestaat uit niet-asbestverdachte gipskartonplaten/hout-/pvc platen . Zonder destructie is het niet mogelijk om na te gaan of er asbestverdachte materialen aanwezig zijn achter de gipskartonplaten/hout-/pvc platen.	Plan 1.2: Gelijkvloers
Fiche 17: Materialen aan de stookketel(dichtingen, isol mat,...) niet verdacht	De materialen aan de stookketel (dichtingen, isolerend materiaal,...) zijn niet asbest verdacht.	-
Fiche 18: Liftinfrastructuur - Niet asbesverdacht	De onderdelen en ruimtes die horen bij de liftinfrastructuur werden vastgesteld als niet-asbestverdacht.	-
