# Asbestinventarisatetest

Vijf-aprilwarande 107/1, 2640 Mortsel

Attestnummer : 20260519-000228.000

Uitgegeven op : 19.05.2026

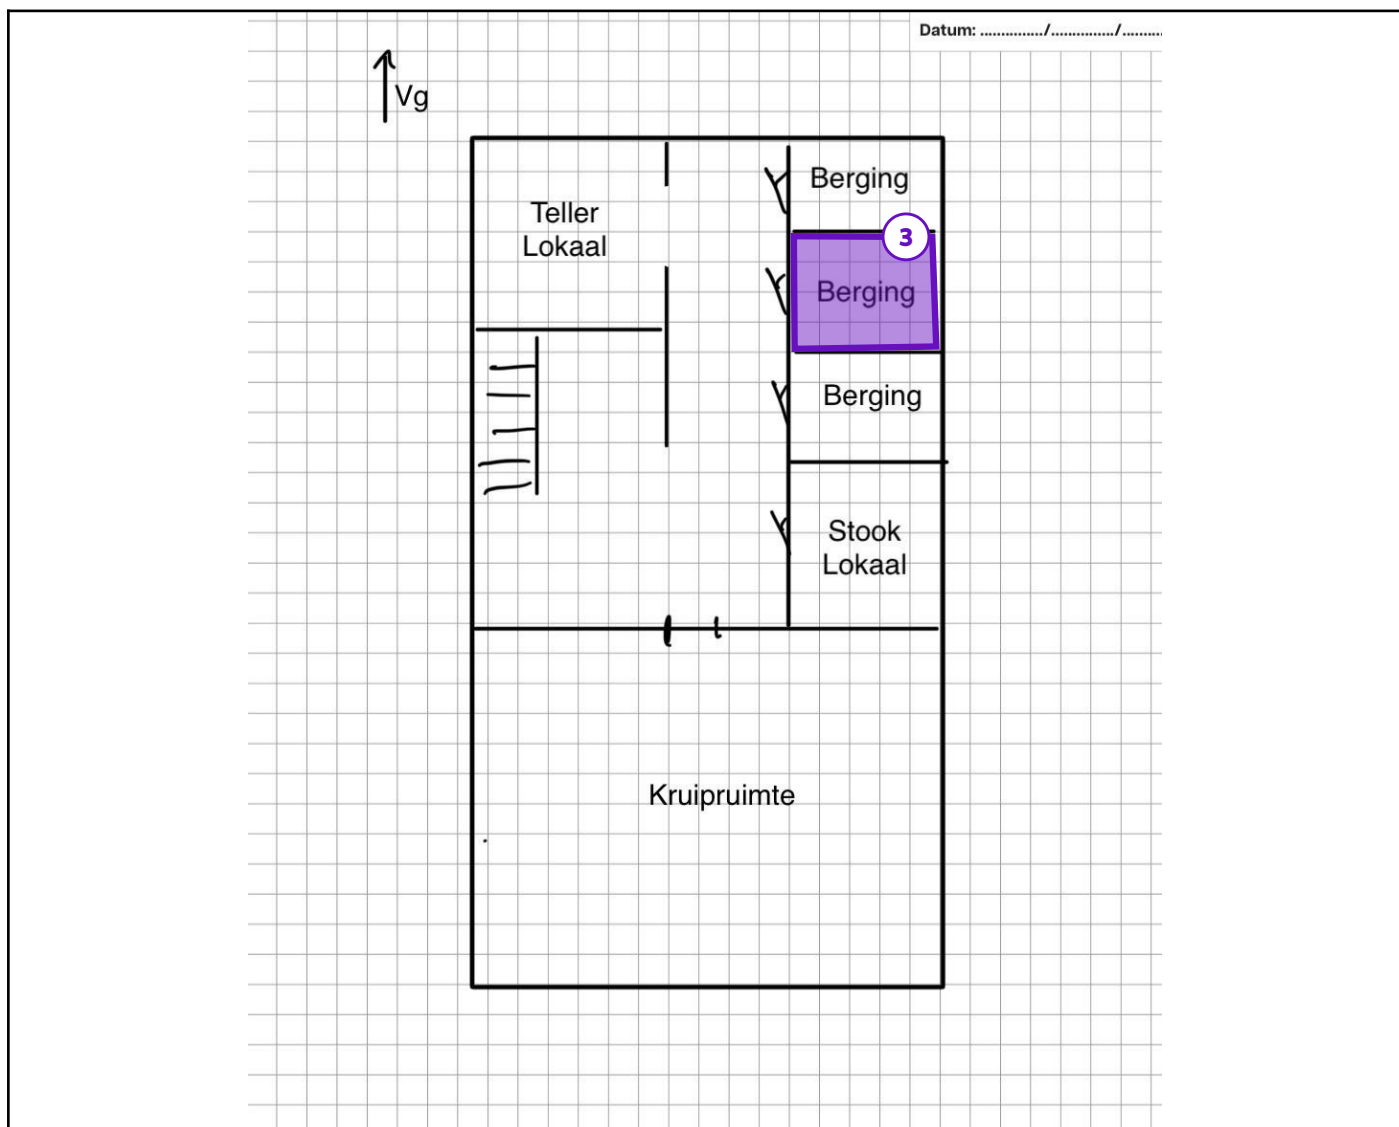
## Plan 1.3: Kelderberging

Beschrijving	Type	Actie
3. Berging/garage/kelder (bij appartementen)	Advies	-

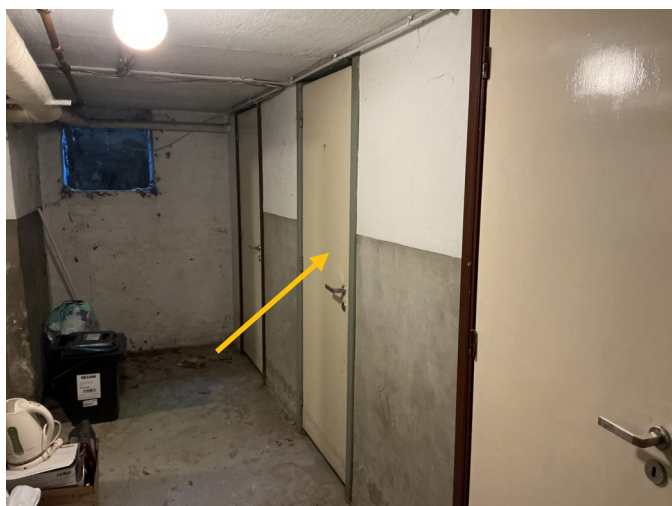
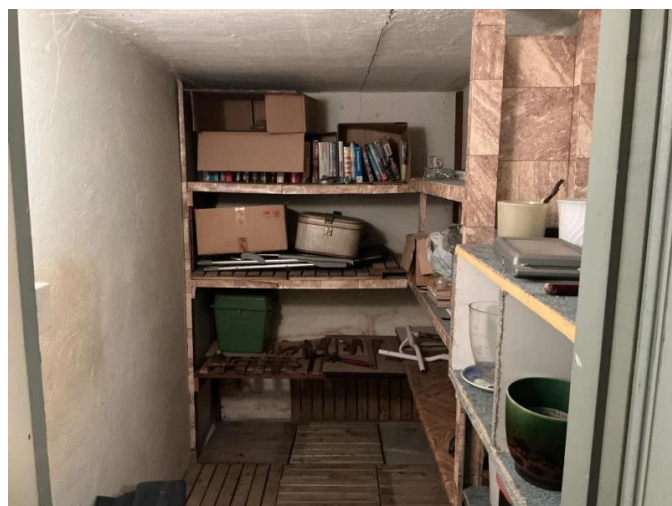
Basis voor advies	De asbestdeskundige beoordeelt het materiaal als niet-asbestverdacht.
Primaire drager	Vloer

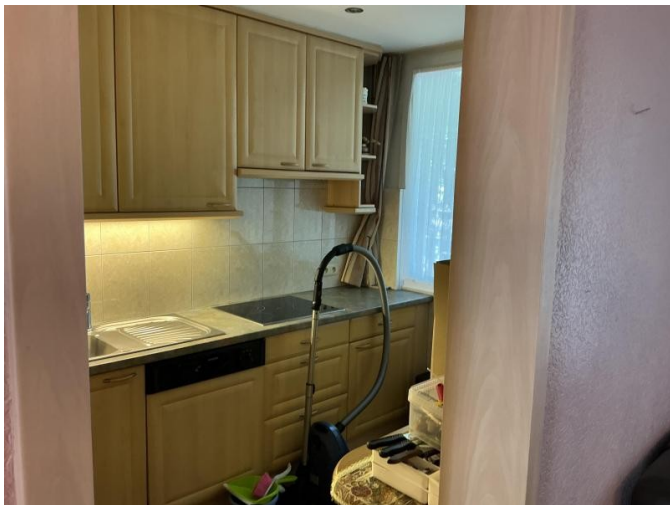
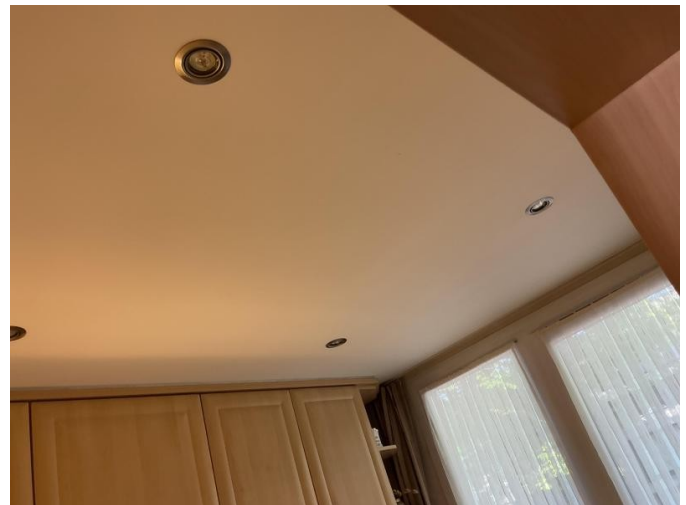
### Fiche 10: Plafondafwerking in gipskarton/hout/pvc

Beschrijving	Notitie	Terug te vinden op plannen
Fiche 10: Plafondafwerking in gipskarton/hout/pvc	Het plafond bestaat uit niet-asbestverdachte gipskartonplaten/hout-/pvc platen . Zonder destructie is het niet mogelijk om na te gaan of er asbestverdachte materialen aanwezig zijn achter de gipskartonplaten/hout-/pvc platen.	Plan 1.2: Appartement bus 1
Fiche 11: Afdichtingsmateriaal (mastiek,kit,...) aan schrijnwerk - Niet verdacht	Het aanwezig afkittingsmateriaal is niet asbest-verdacht.	Plan 1.1: Appartement bus 1

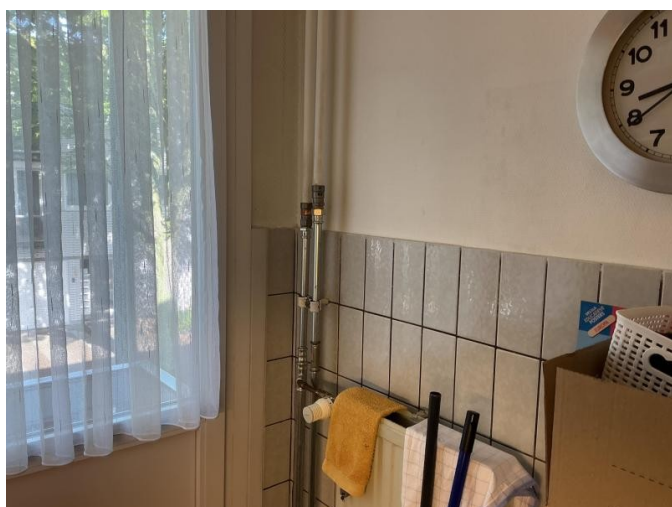
### Fiche 17: Leidingisolatie - niet aanwezig

Beschrijving	Notitie	Terug te vinden op plannen
Fiche 12: Liftinfrastructuur - niet aanwezig	-	-
Fiche 13: Dakbedekking - gemeenschappelijke delen	De dakbedekking behoort toe tot het attest van de gemene delen. Geen individueel dak aangetroffen.	-
Fiche 14: Materialen aan de stookketel(dichtingen, isol mat,...) niet aanwezig	Het appartement is aangesloten op een collectieve verwarmingsinstallatie. Deze bevat geen individueel toestel.	-
Fiche 15: Rookgaskanaal - niet aanwezig	Geen asbest verdachte materialen van rookgaskanalen aanwezig.	-
Fiche 16: Onderdak- niet aanwezig	Geen asbestverdachte materialen onder de dakbedekking (onderdak,...) aanwezig.	-
Fiche 17: Leidingisolatie - niet aanwezig	Geen leidingisolatie aanwezig.	-
