# Asbestinventarisatetest

Maantjessteenweg 18/101, 2170 Antwerpen

Attestnummer : 20260612-000119.000

Uitgegeven op : 12.06.2026

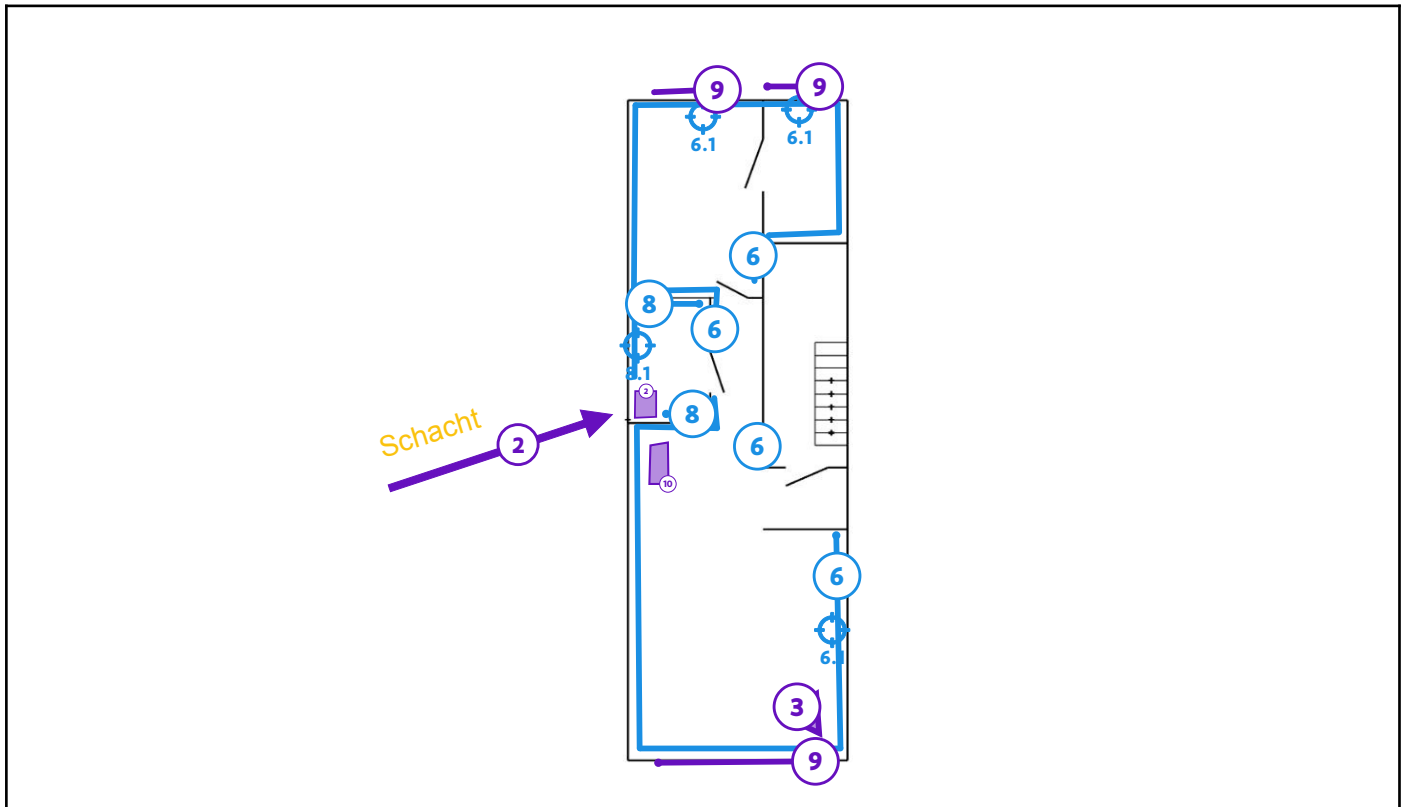
## Plan 1.1: Schets appartement 1ste

Beschrijving	Type	Actie
2. Ventilatiekanaal in afgesloten schacht	Beperking	-
3. Houtkachel – kachelkoord (modern, niet verdacht)	Advies	-
6. Bepoetste binnenmuren (living, open keuken, hal, twee kamers)	Geen asbest	-
6.1 Code: M02	Mengmonster	-
8. Badkamer muurpleister	Geen asbest	-
8.1 Code: M03	Puntmonster	-
9. Afdichtingsmateriaal (kit, mastiek) – ramen zijn PVC met siliconenkit	Overige ruimte of materiaal	-
10. Materialen aan de stookketel	Overige ruimte of materiaal	-

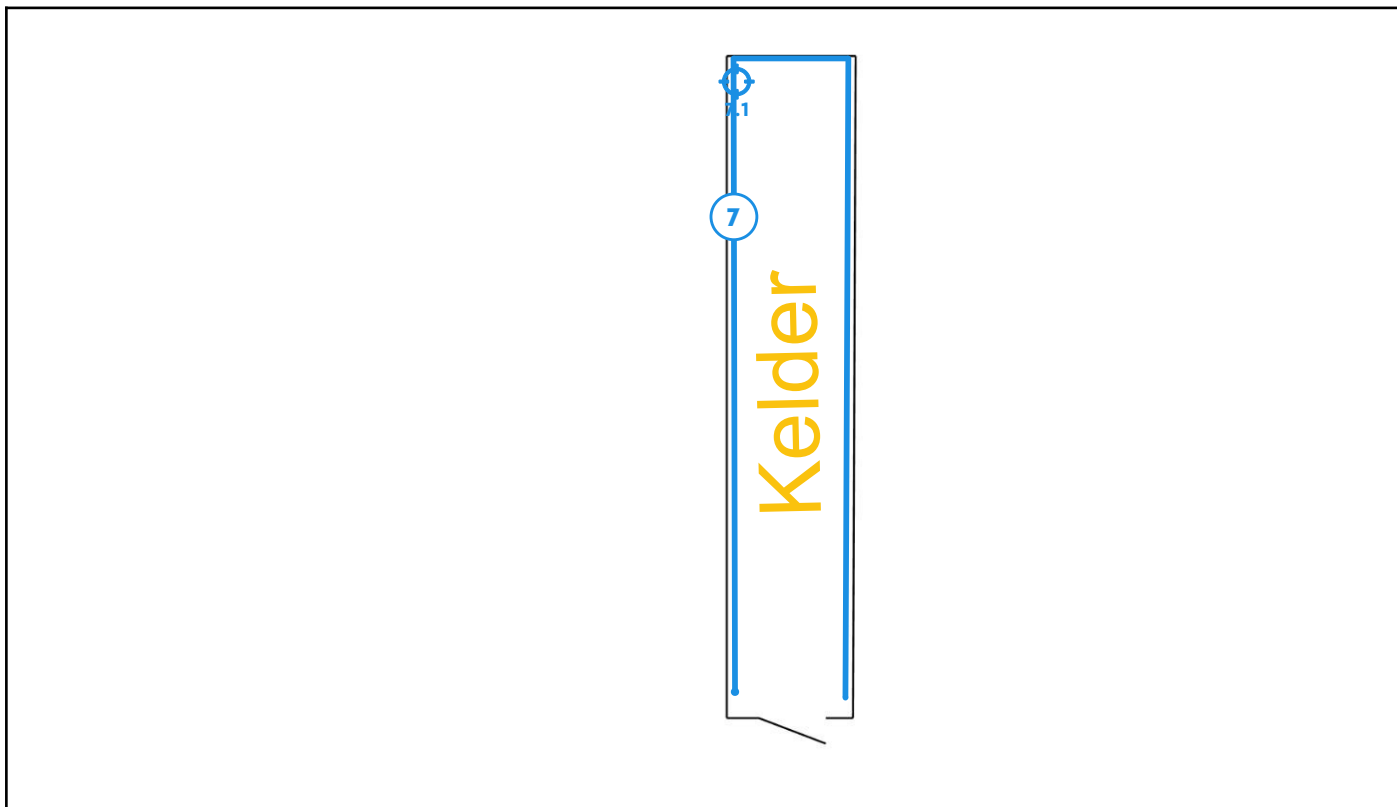
## Plan 1.2: Schets kelder

Beschrijving	Type	Actie
4. Kelder – overige materialen (geen asbest)	Advies	-
7. Cementering (cementgebonden laag) op kelderwand	Geen asbest	-
7.1 Code: M01	Puntmonster	-

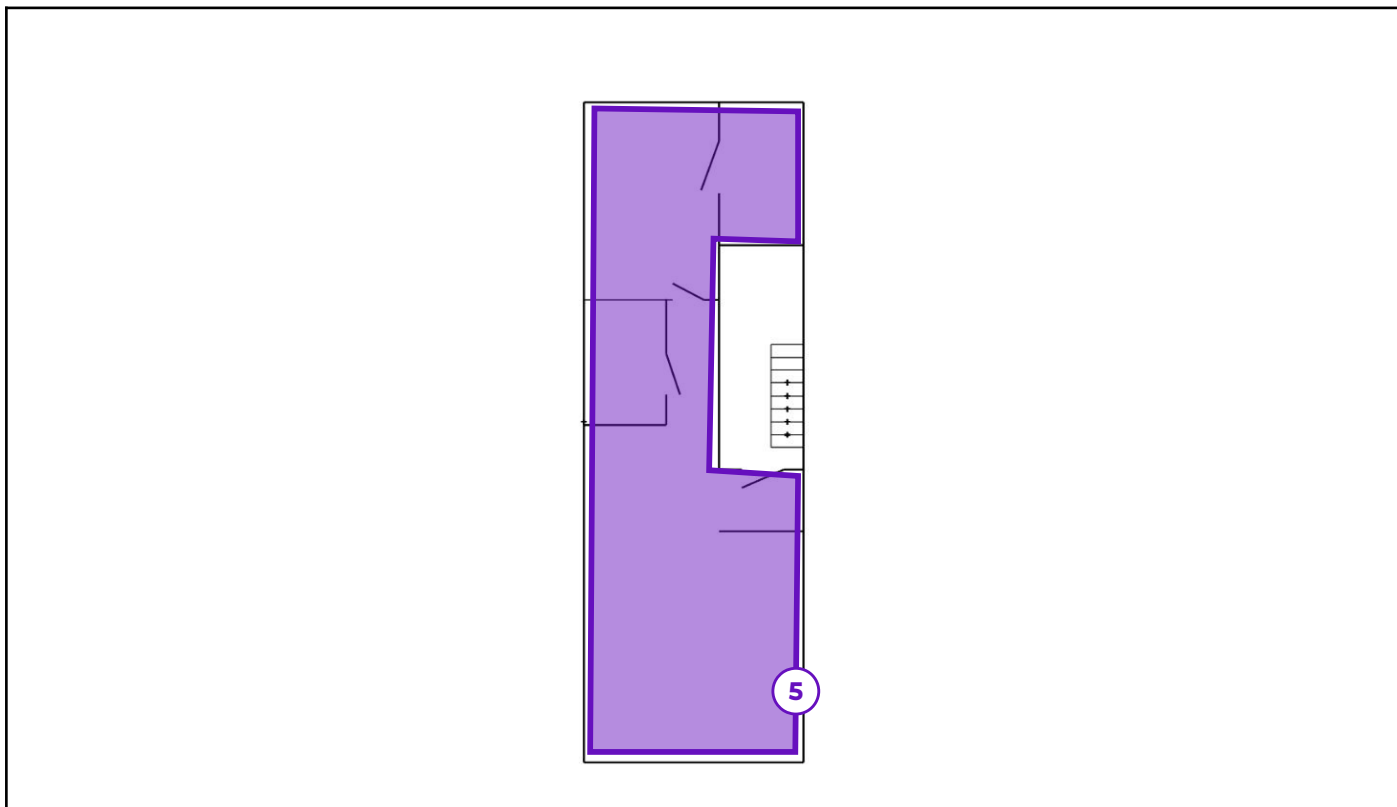
## Plan 1.3: Schets appartement 1ste kopie

Beschrijving	Type	Actie
5. Materiaal karakterisatie	Advies	-

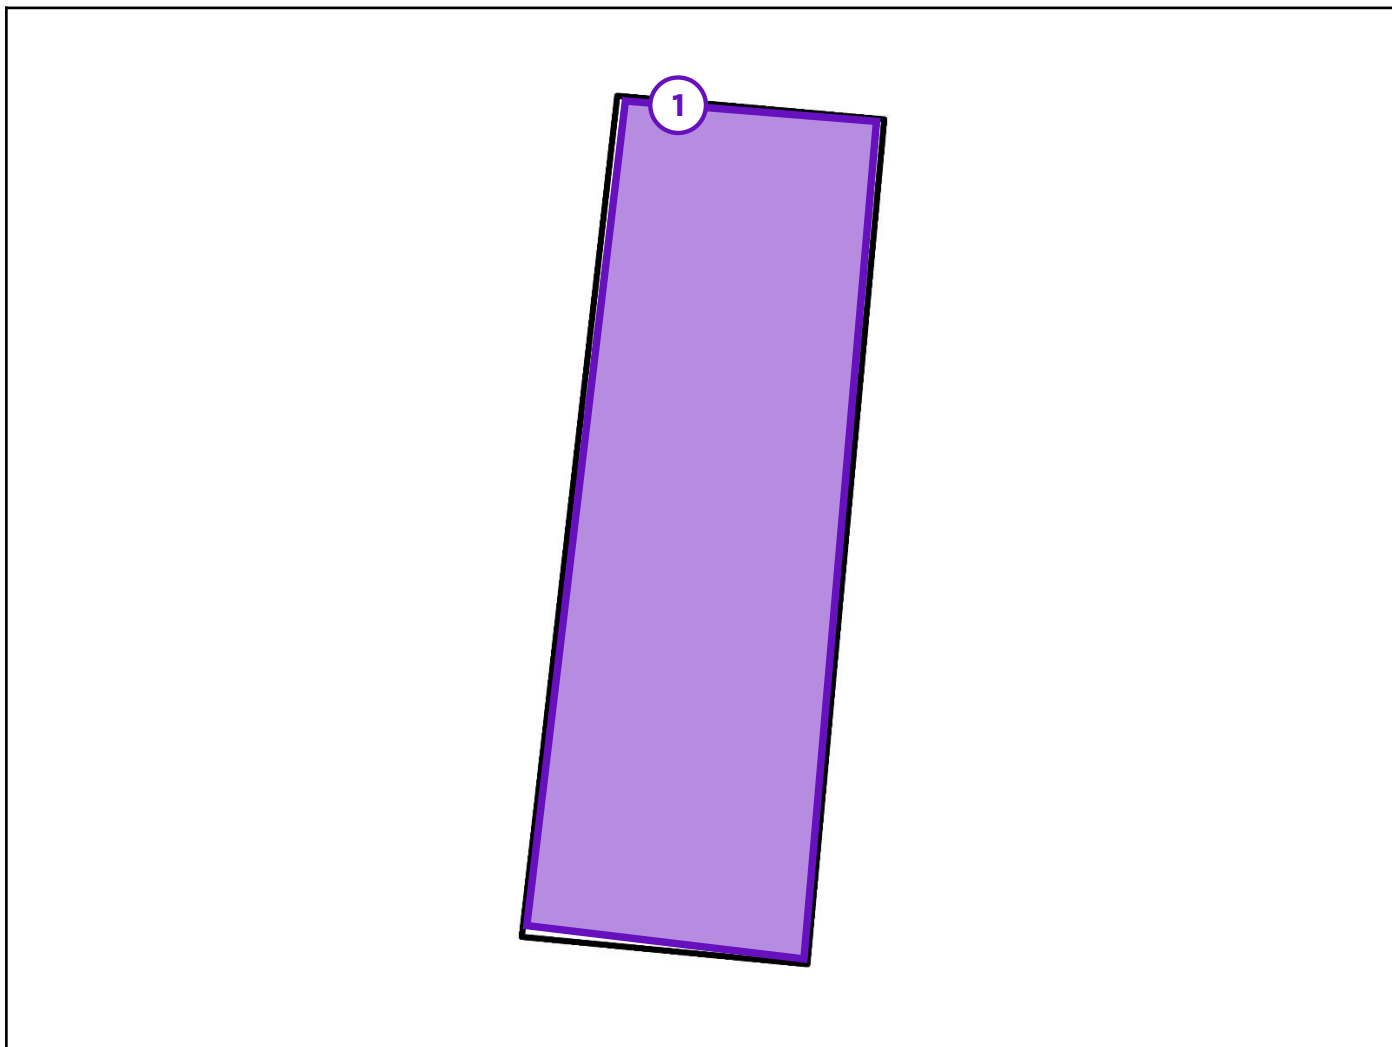
## Plan 1.4: Hoofdgebouw plan

Beschrijving	Type	Actie
1. Materialen onder de dakbedekking (onderdak)	Beperking	-
