# Asbestinventarisatattest

Oude-Godstraat 228, 2650 Edegem

Attestnummer : 20260618-000356.000

Uitgegeven op : 18.06.2026

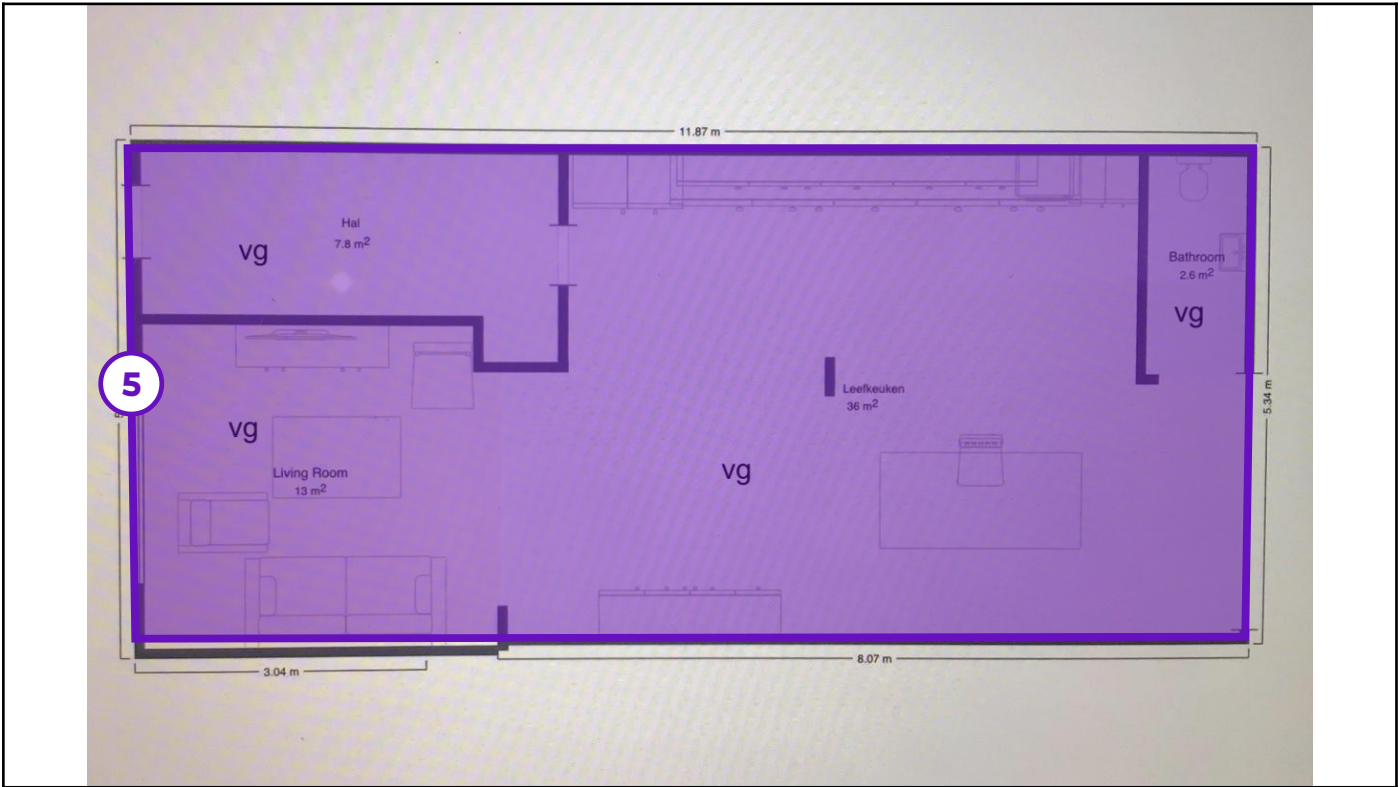
# Plan 1.3: Gelijkvloers plafonds

| Beschrijving | Type | Actie |
|---|---|---|
| 5. Verlaagde plafonds type gyproc | Advies | - |

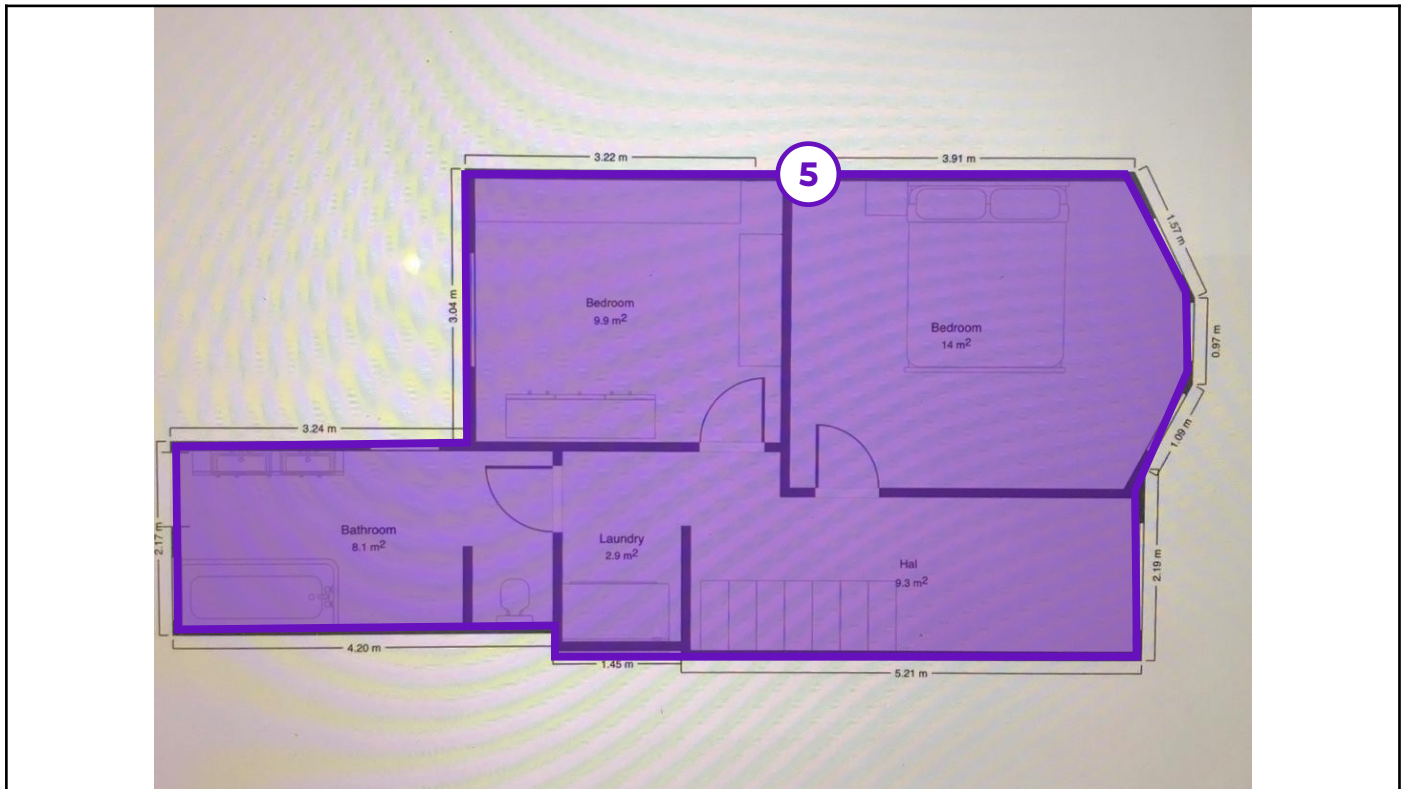
## Plan 1.6: 1ste verdieping plafonds

| Beschrijving | Type | Actie |
|---|---|---|
| 5. Verlaagde plafonds type gyproc | Advies | - |

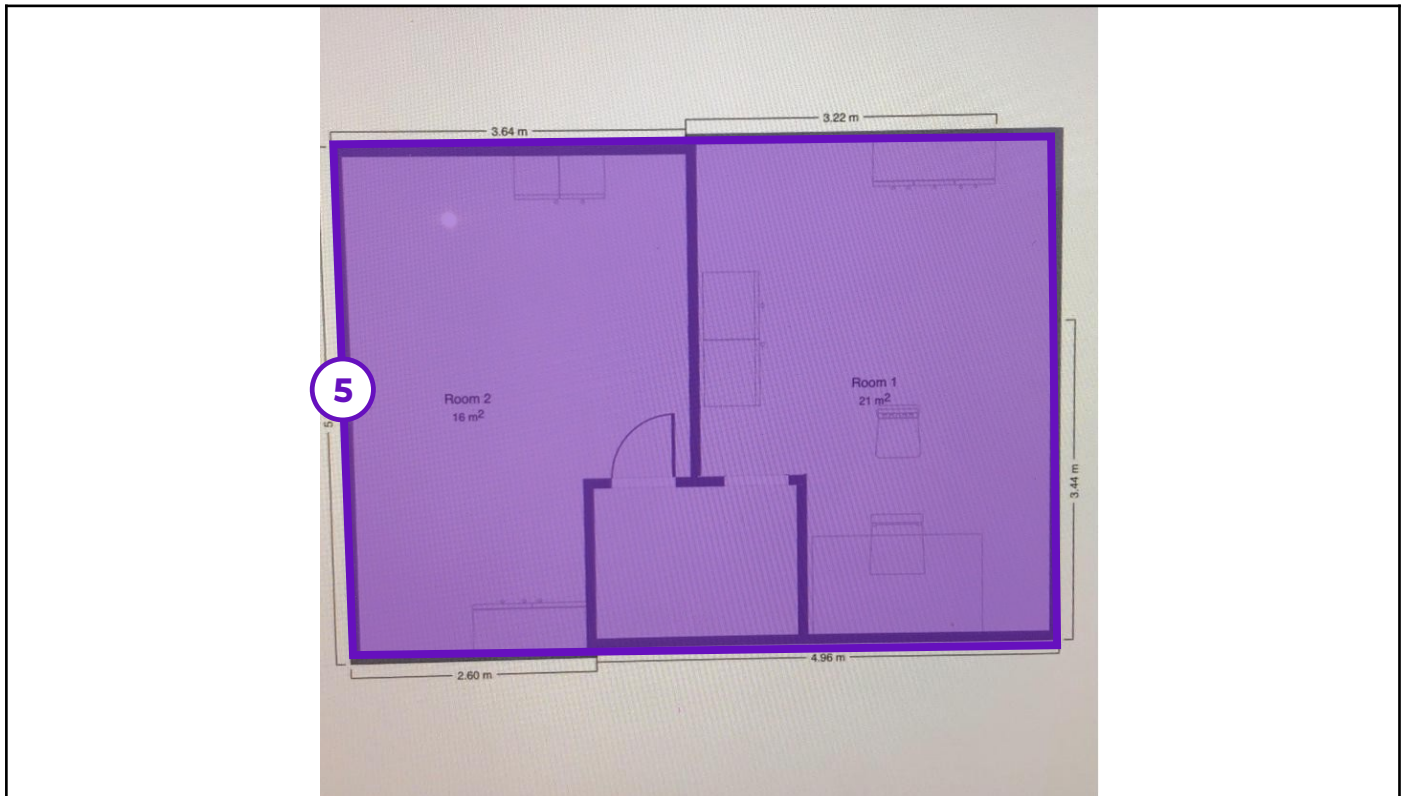
## Plan 1.7: 2de verdieping plafonds

| Beschrijving | Type | Actie |
|---|---|---|
| 5. Verlaagde plafonds type gyproc | Advies | - |
