# Asbestinventarisatattest

Sint-Paulusplaats 5, 2000 Antwerpen

Attestnummer : 20250411-000024.000

# Zone 1: Hoofdgebouw

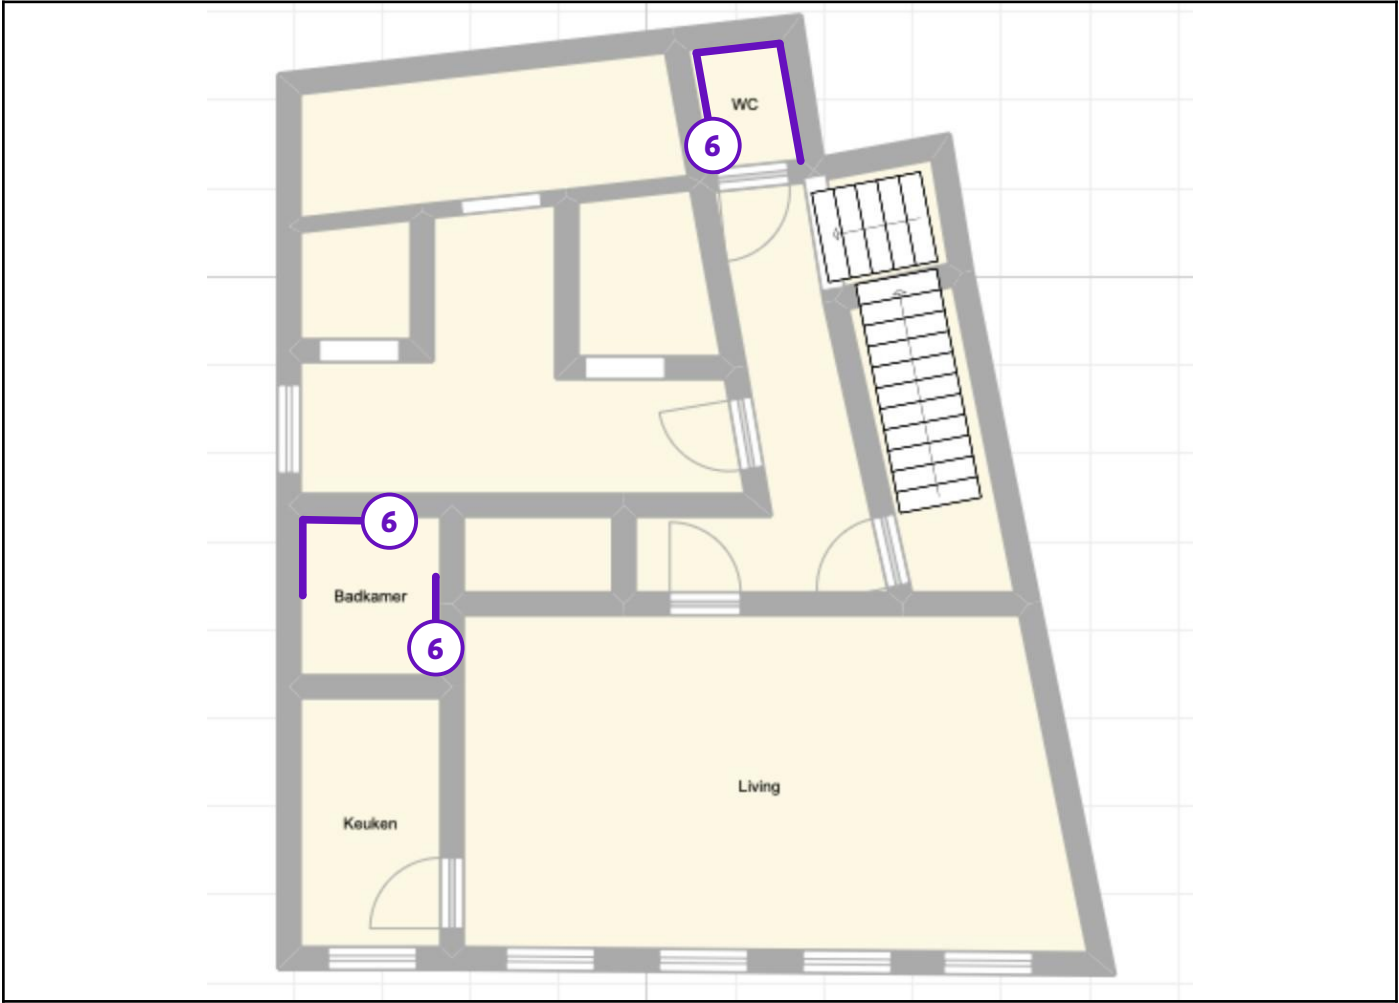
## Plan 1.8: Grondplan 1ste verdieping

| Beschrijving | Type | Actie |
|---|---|---|
| 6. Faïence tegellijm | Advies | - |

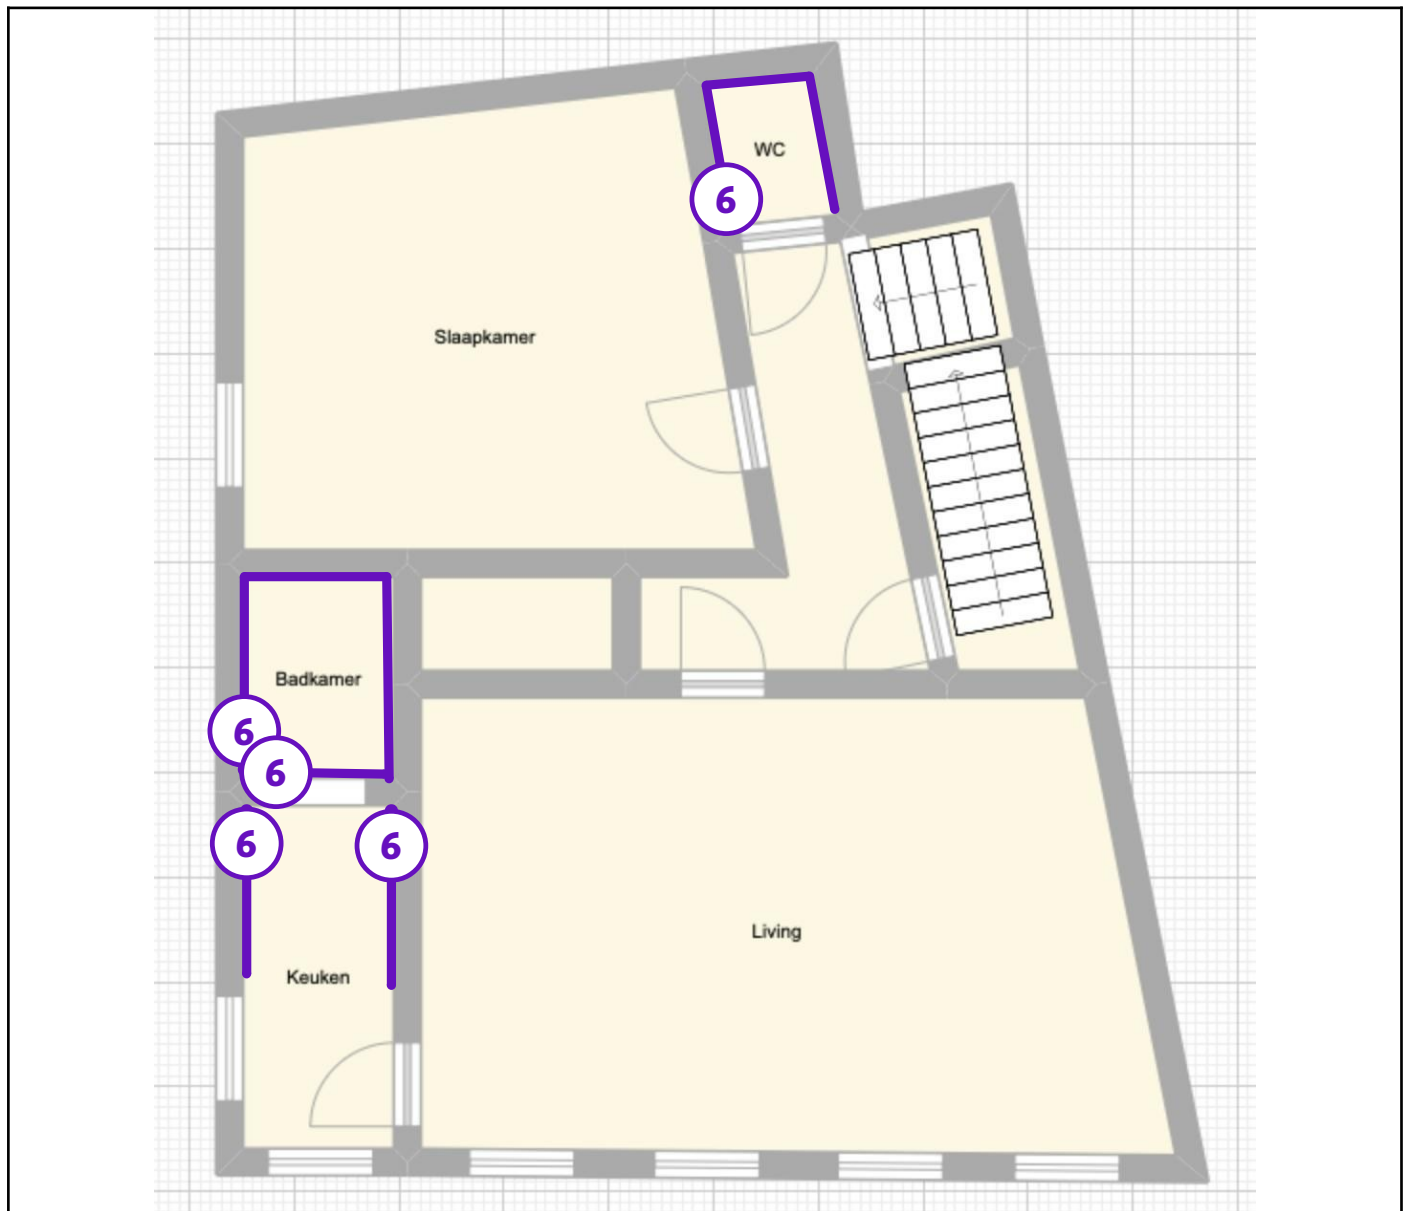
## Plan 1.9: Grondplan 2de verdieping

| Beschrijving | Type | Actie |
|---|---|---|
| 6. Faïence tegellijn | Advies | - |
