# Asbestinventarisatattest

Warandalei 13, 2920 Kalmthout

Attestnummer : 20260223-000236.000

**Niet-asbestveilig**

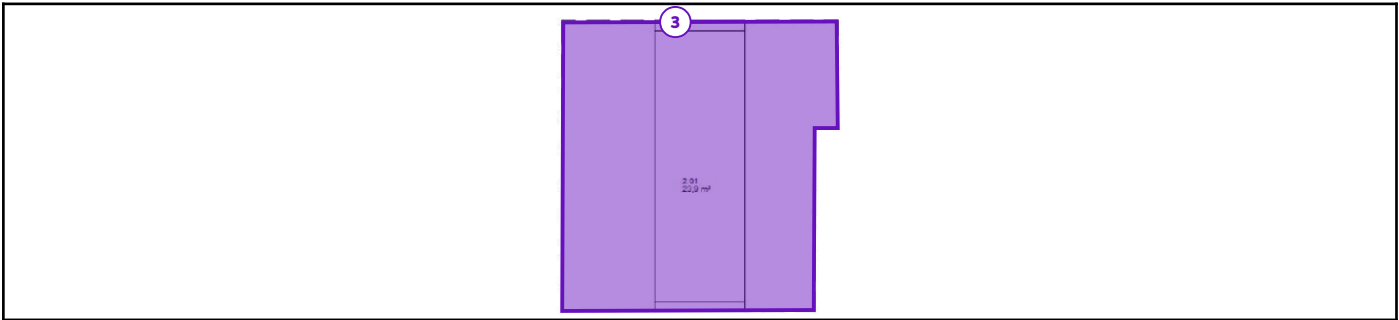
# Plan 1.8: Grondplan zolder

| Beschrijving | Type | Actie |
|---|---|---|
| 3. Onderdak woning | Beperking | - |
