# Asbestinventarisatetest

Lambrechtschoekenlaan 202/1, 2170 Antwerpen

Attestnummer : 20260202-000375.000

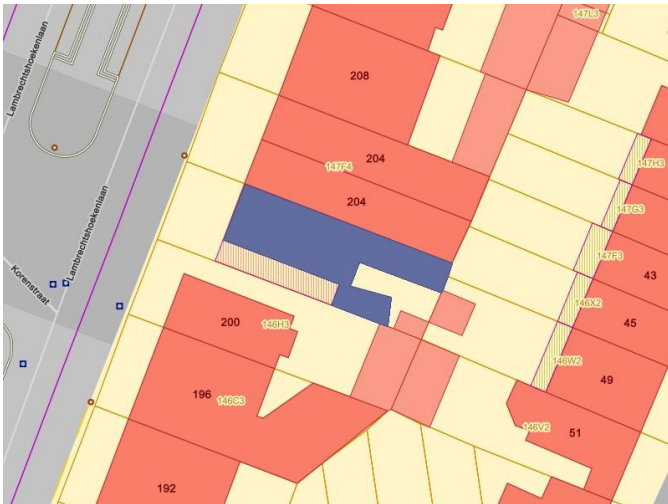
# Zone 1: Hoofdgebouw

Tijdens de inspectie vastgesteld:

- 1 Asbestmateriaal**
- 0 Beperkingen
- 0 Uitsluitingen
- 0 Roerende goederen
- 0 Puin, steenslag, (water)bodem
- 1 Advies**
- 2 Geen asbest**
