# Asbestinventarisatetest

Wakkensesteenweg 49, 8720 Dentergem

Attestnummer : 20230413-000105.000

Uitgegeven op : 13.04.2023

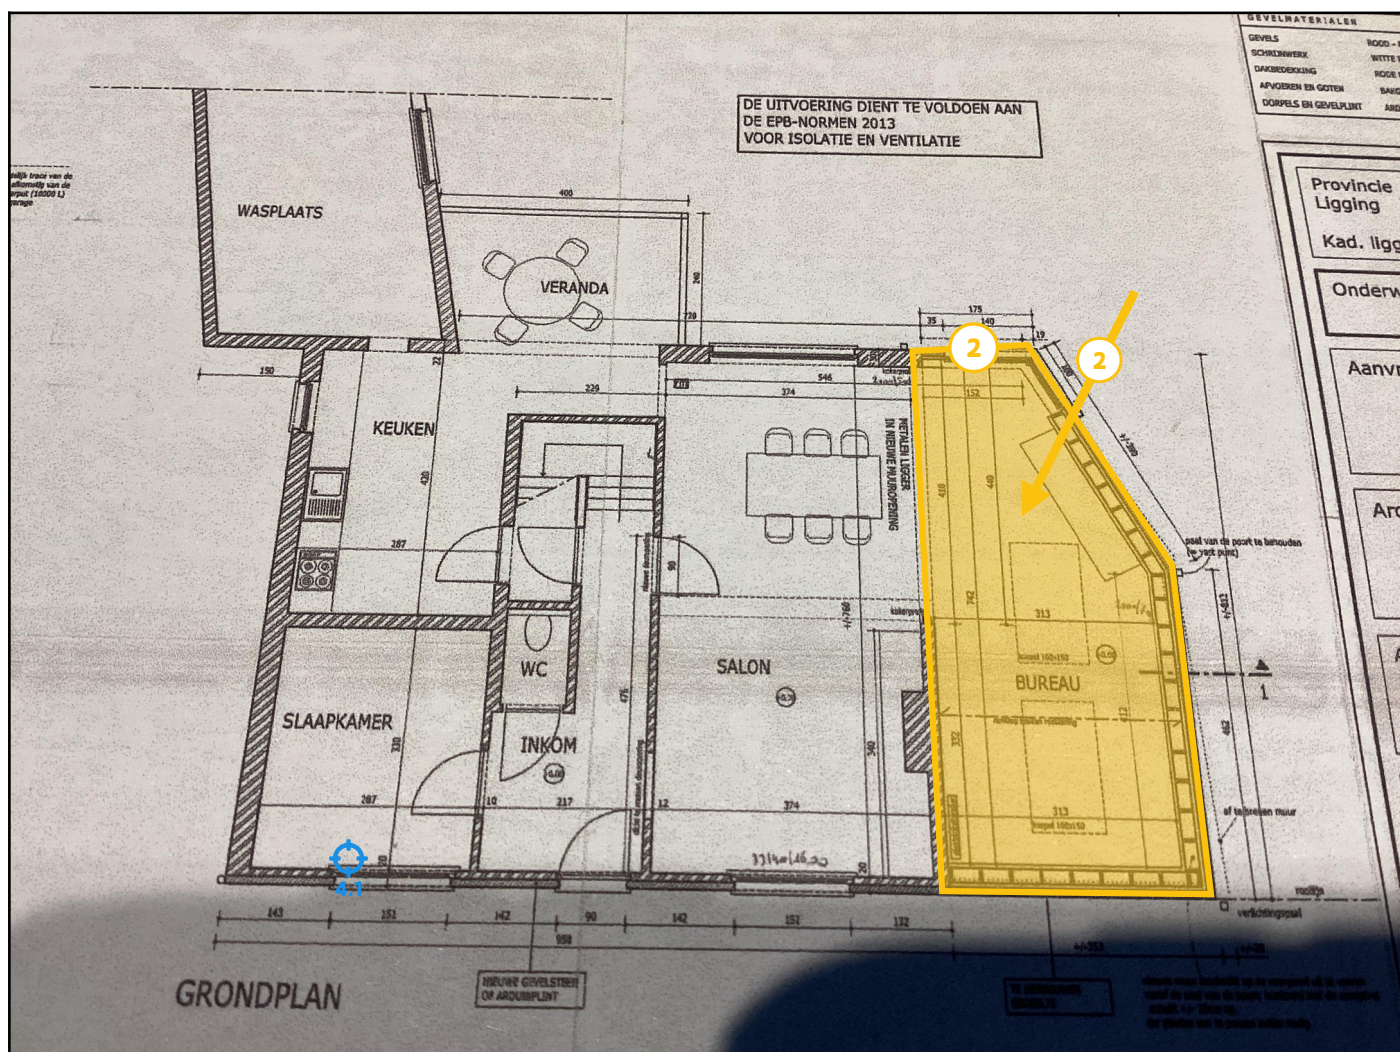
## Plan 1.2: Plan gelijkvloerse verdieping woning

Beschrijving	Type	Actie
2. plat dak aanbouw woning	Uitsluiting	-
4. Pleisterwerk wanden	Geen asbest	-
4.1 Code: 2322218-01	Mengmonster	-

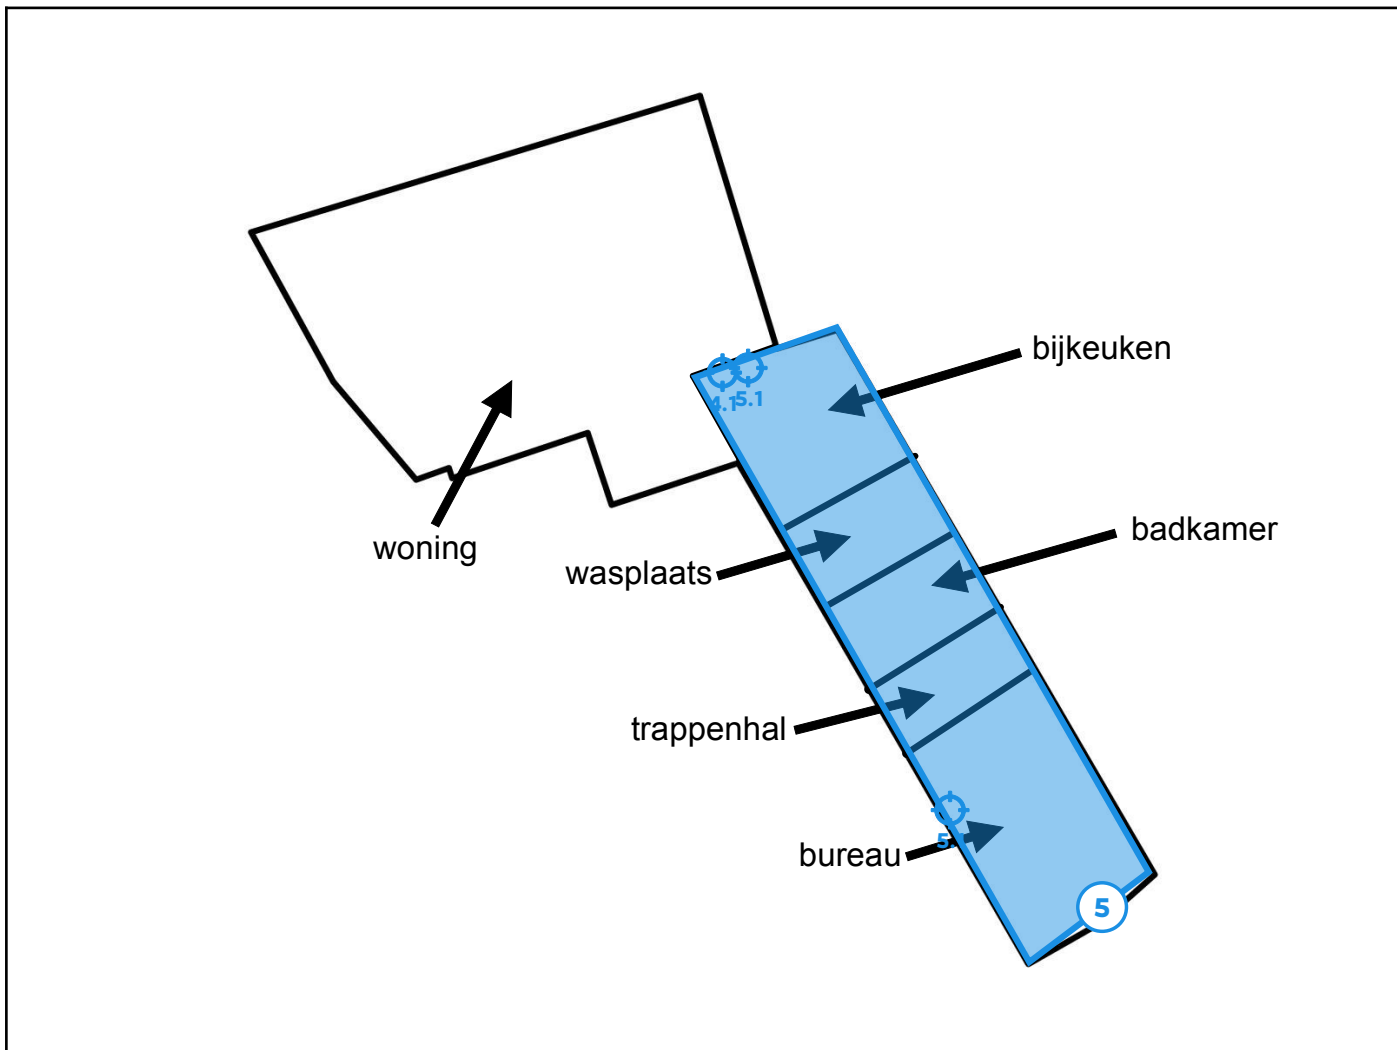
## Plan 1.3: Plan gelijkvloerse verdieping bijgebouwen

Beschrijving	Type	Actie
4. Pleisterwerk wanden	Geen asbest	-
4.1 Code: 2322218-01	Mengmonster	-
5. Pleisterwerk plafonds	Geen asbest	-
5.1 Code: 2322218-02	Mengmonster	-

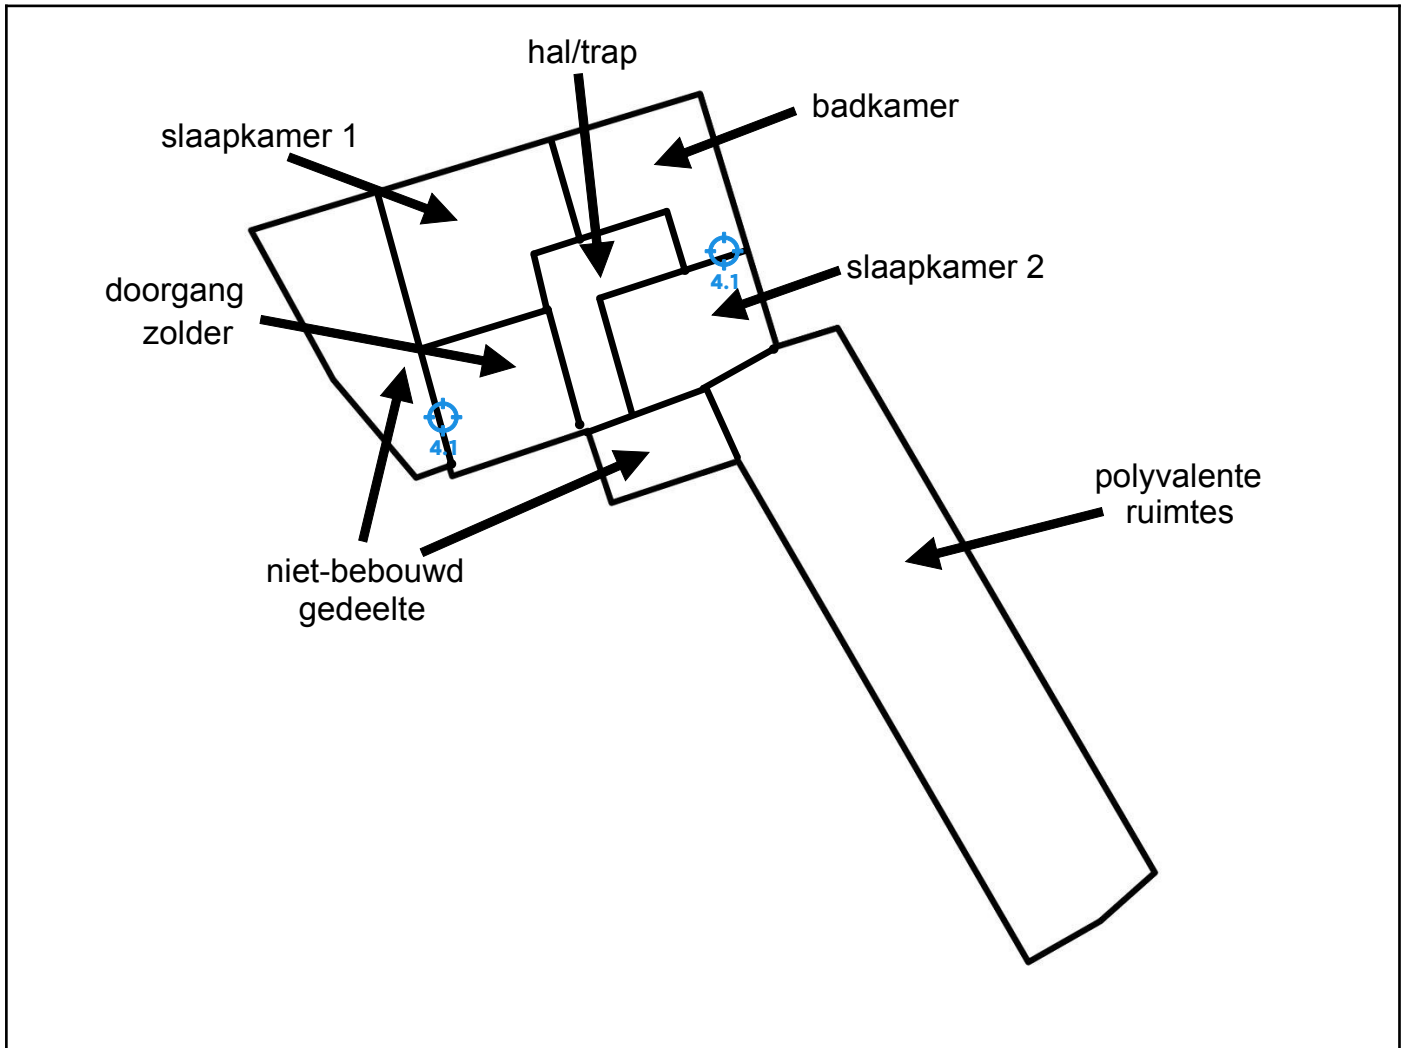
## Plan 1.4: Plan eerste verdieping

Beschrijving	Type	Actie
4. Pleisterwerk wanden	Geen asbest	-
4.1 Code: 2322218-01	Mengmonster	-
