Asbestinventarisatetest

Pijlekaartstraat 40, 9506 Geraardsbergen

Attestnummer : 20231219-000308.000

Niet-asbestveilig

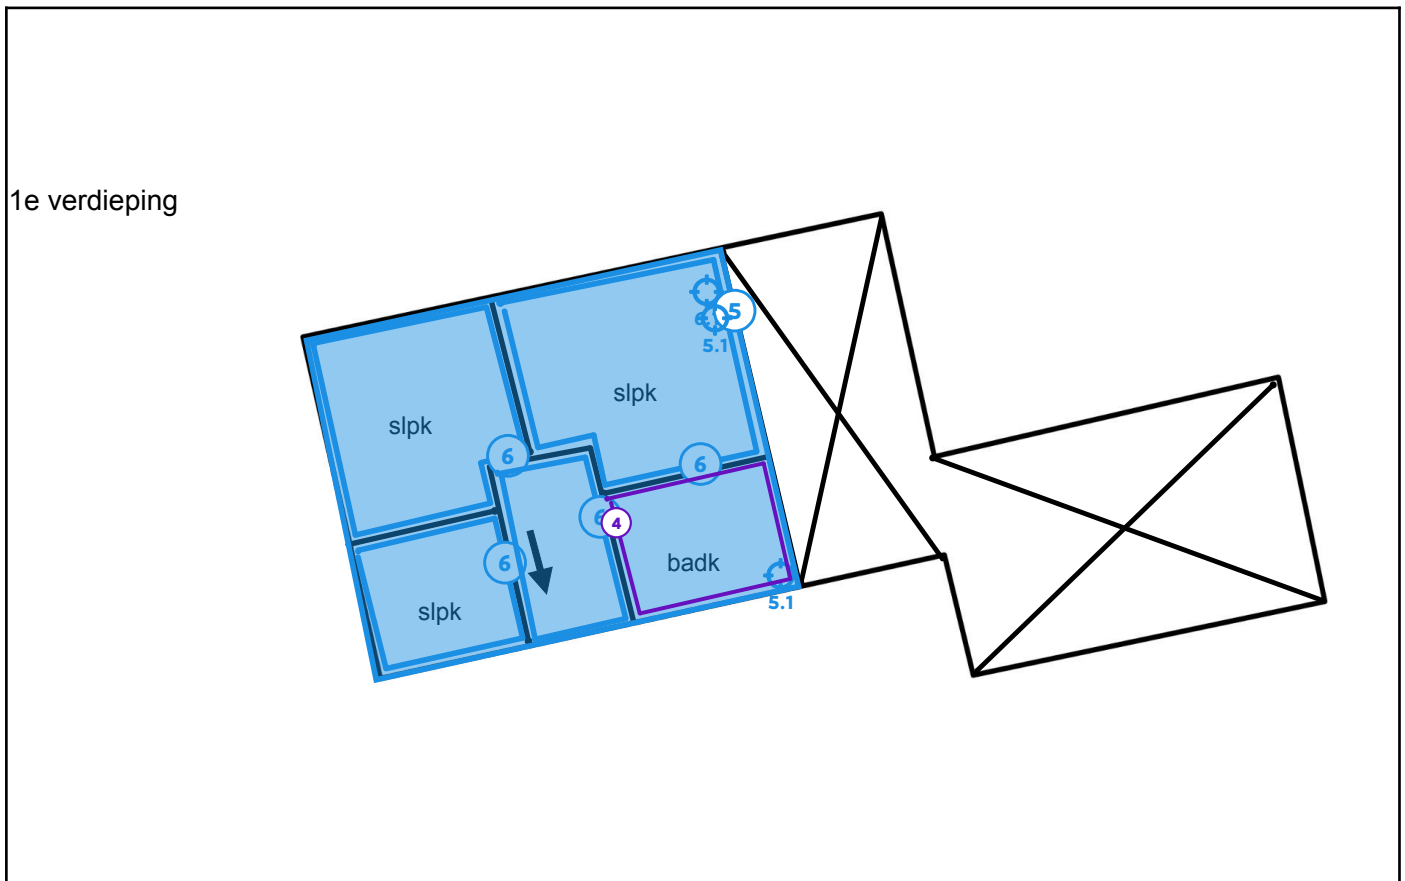
Plan 1.2: Hoofdgebouw plan

Beschrijving	Type	Actie
4. Tegellijn	Advies	-
5. Pleisterwerk plafonds woning	Geen asbest	-
5.1 Code: 23-198-02	Mengmonster	-
6. Pleisterwerk binnenmuren woning	Geen asbest	-
6.1 Code: 23-198-01	Mengmonster	-
