Asbestinventarisatetest

Zavelstraat 85, 9500 Geraardsbergen

Attestnummer : 20240131-000440.000

Uitgegeven op : 31.01.2024

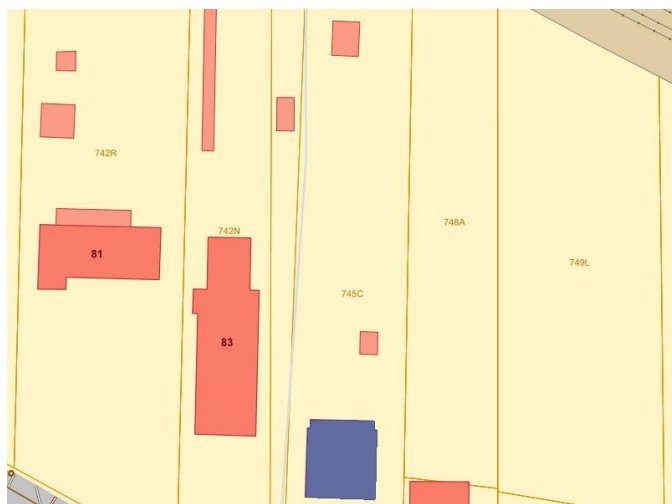
Zone 1: Hoofdgebouw

5 Asbestmaterialen

1 Beperkingen

0 Uitsluitingen

1 Adviezen

1 Geen asbest

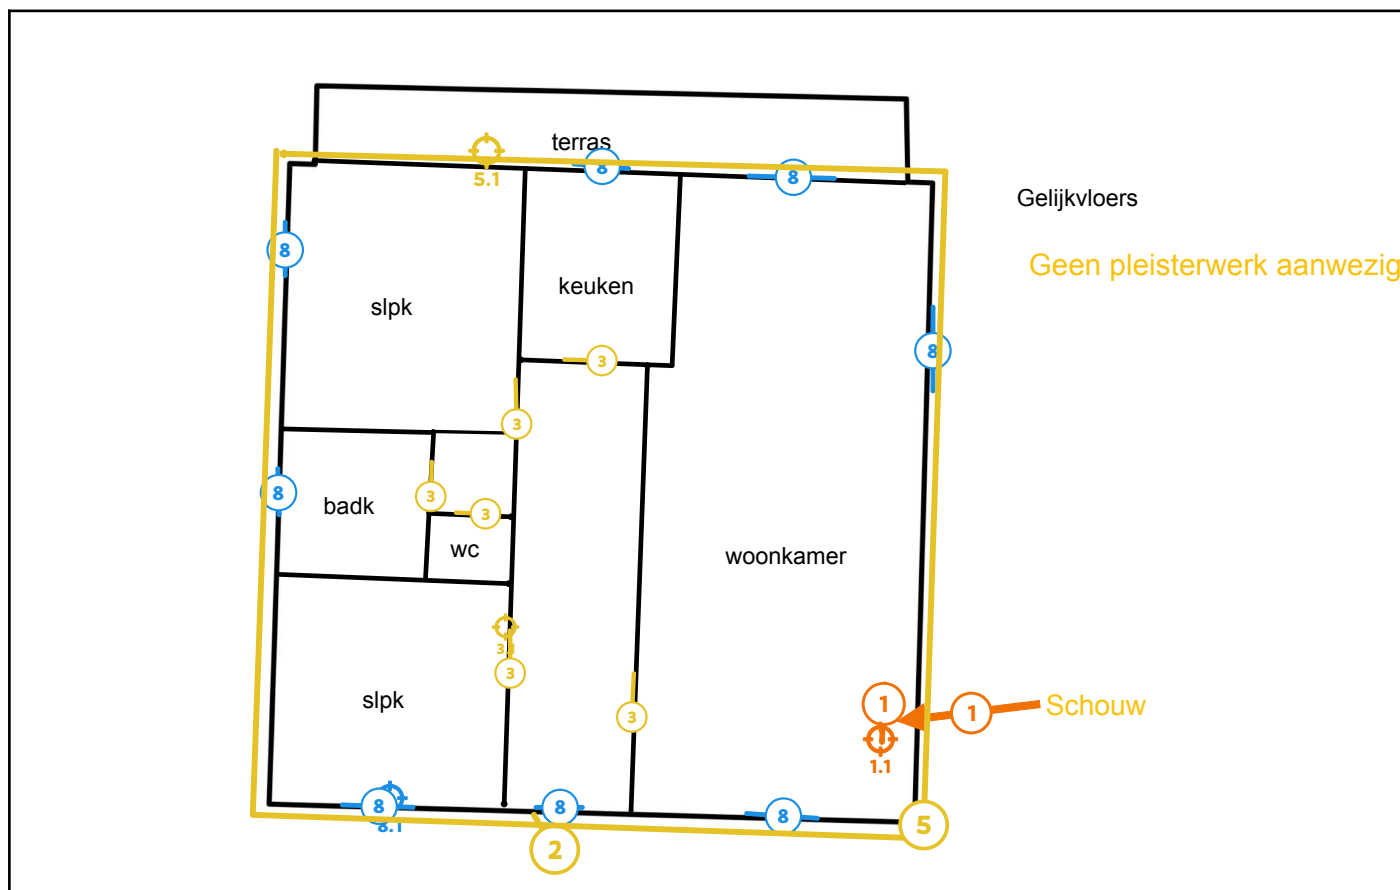
Plan 1.1: Hoofgebouw plan

Beschrijving	Type	Actie
1. Schouwmantel	Asbestmateriaal	Verwijderen
1.1 Code: 23-217-02	Puntmonster	-
2. Voordeur + garagepoort	Asbestmateriaal	Zorgvuldig beheren
3. Deurdorpels tussen de verschillende plaatsen (gelijkvloers)	Asbestmateriaal	Zorgvuldig beheren
3.1 Code: 23-217-01	Puntmonster	-
5. Afdekplaat buitengevels	Asbestmateriaal	Zorgvuldig beheren
5.1 Code: 23-217-05	Puntmonster	-
7. Pleisterwerk	Advies	-

8. Mastiek buitenschrijnwerk	Geen asbest	-
8.1 Code: 23-217-03	Puntmonster	-

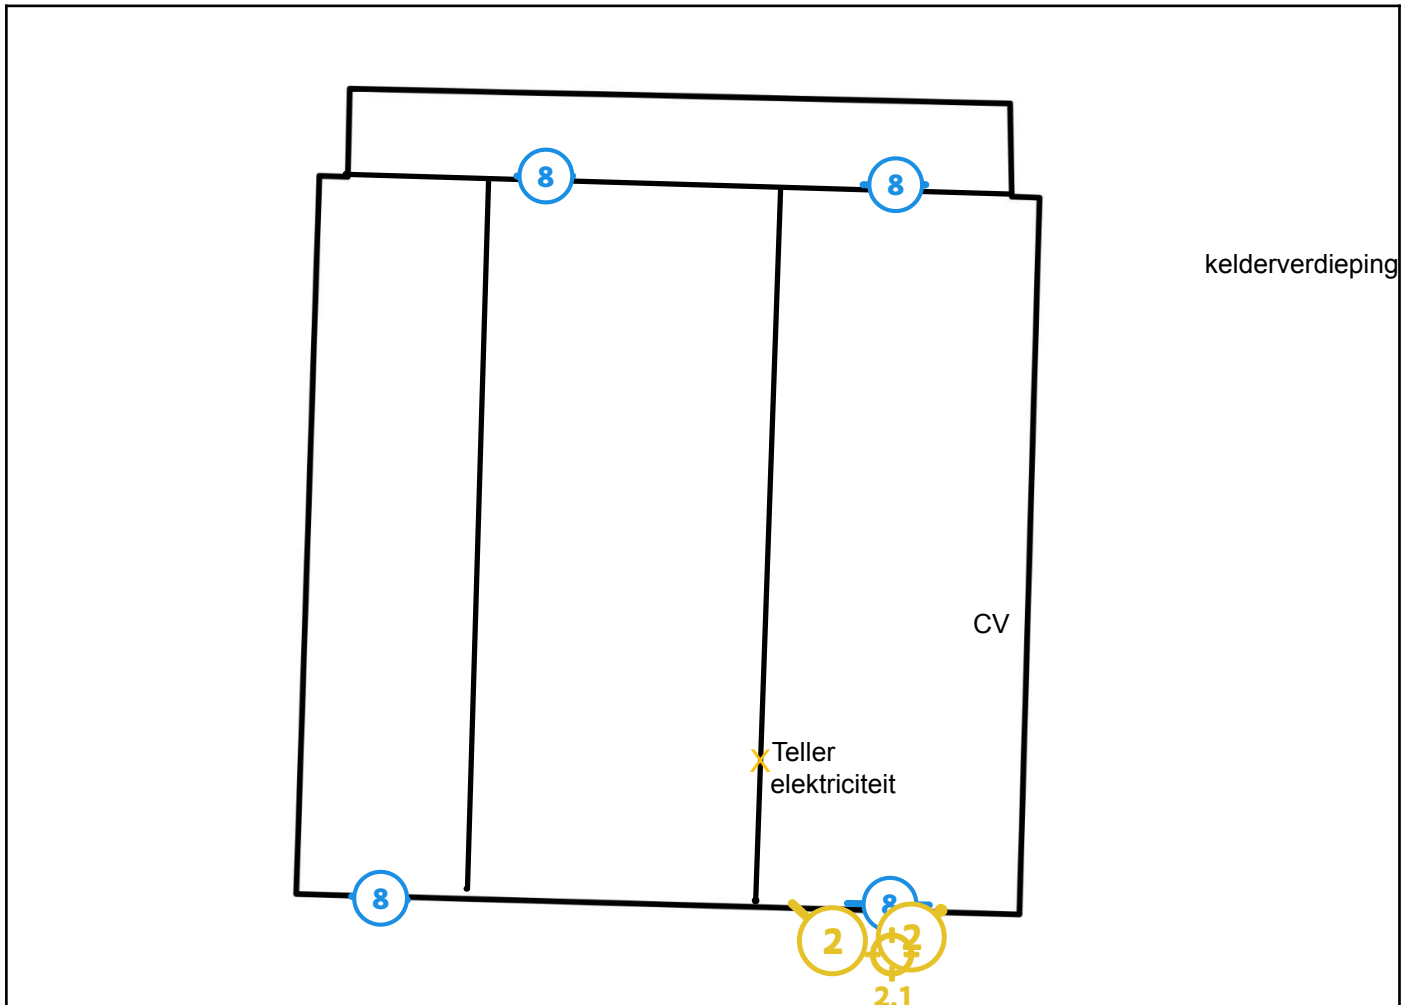
Plan 1.2: Hoofdgebouw plan

Beschrijving	Type	Actie
2. Voordeur + garagepoort	Asbestmateriaal	Zorgvuldig beheren
2.1 Code: 23-217-04	Puntmonster	-
4. Teller elektriciteit	Asbestmateriaal	Zorgvuldig beheren
8. Mastiek buitenschrijnwerk	Geen asbest	-

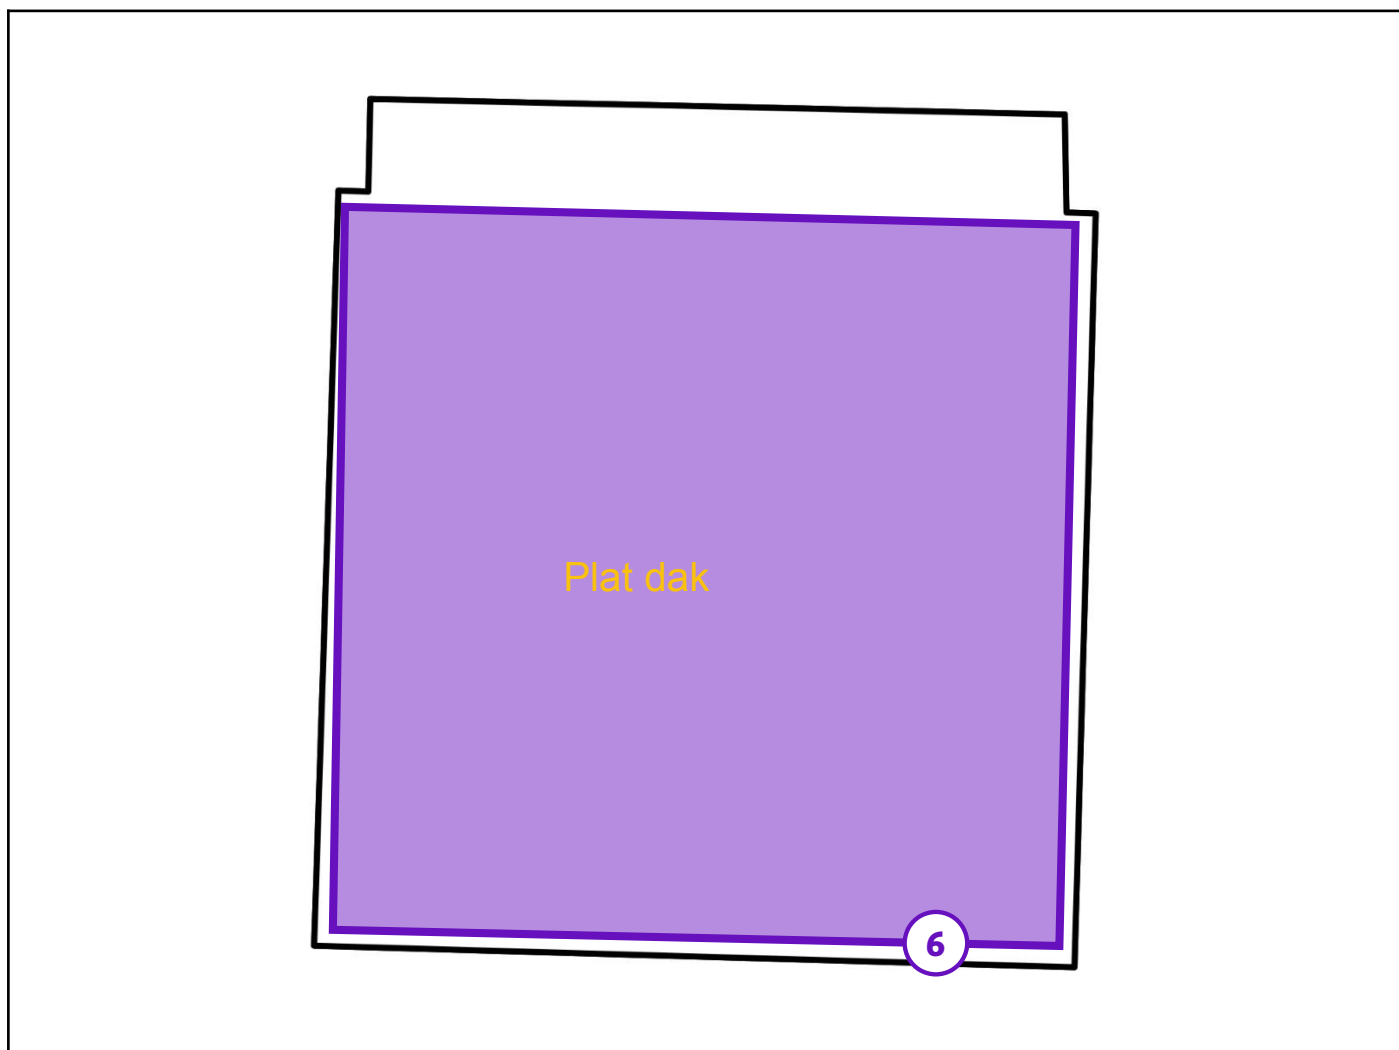
Plan 1.3: Hoofdgebouw plan

Beschrijving	Type	Actie
6. Plat dak	Beperking	-
