# Asbestinventarisatetest

Marktplein 66, 1570 Galmaarden

Attestnummer : 20230831-000232.000

Uitgegeven op : 31.08.2023

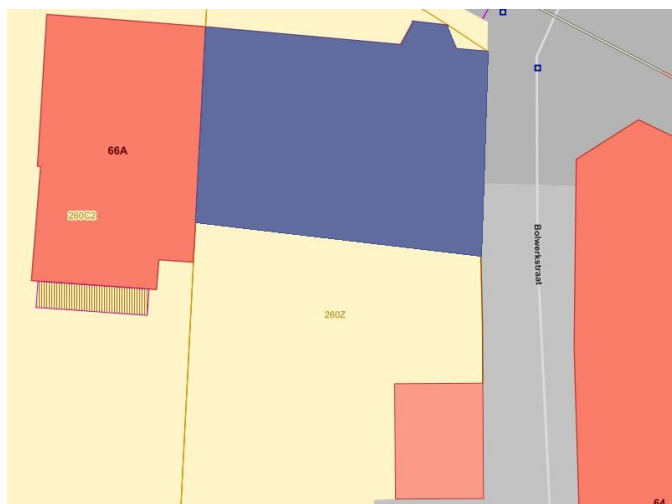
# Zone 1: Hoofdgebouw

**1 Asbestmateriaal**

**4 Advies**

**4 Geen asbest**

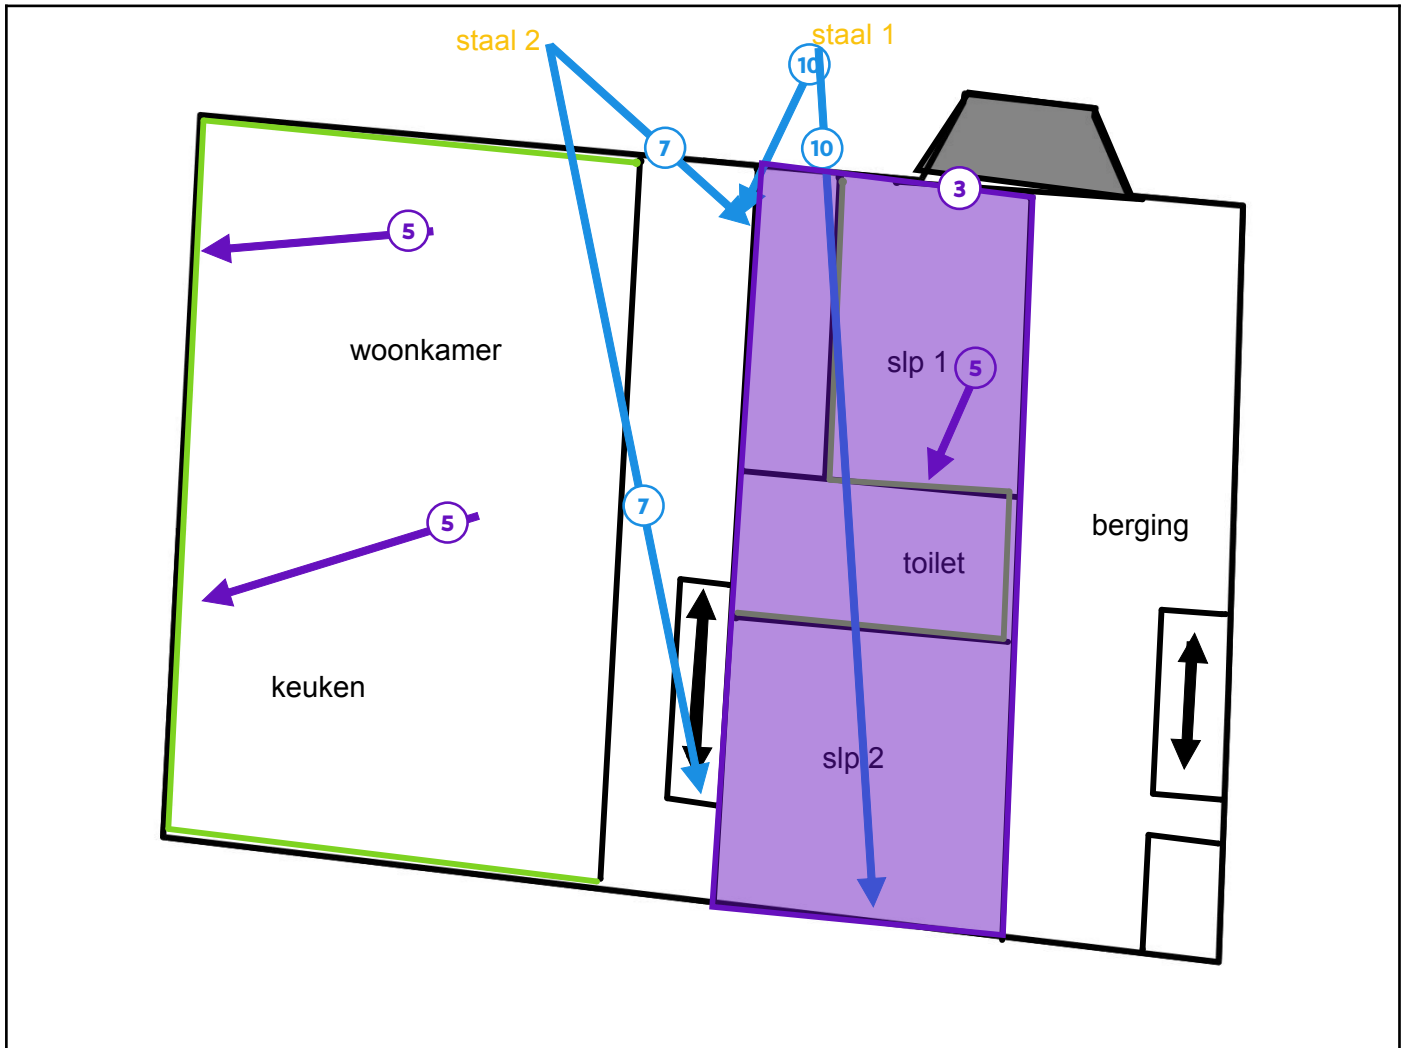
## Plan 1.2: gelijkvloers

Beschrijving	Type	Actie
3. plafonds gelijkvloers	Advies	-
5. muren in keuken woonkamer, slp 1 en toilet	Advies	-
7. pleister plafond gelijkvloers	Geen asbest	-
10. pleister muren gelijkvloers	Geen asbest	-

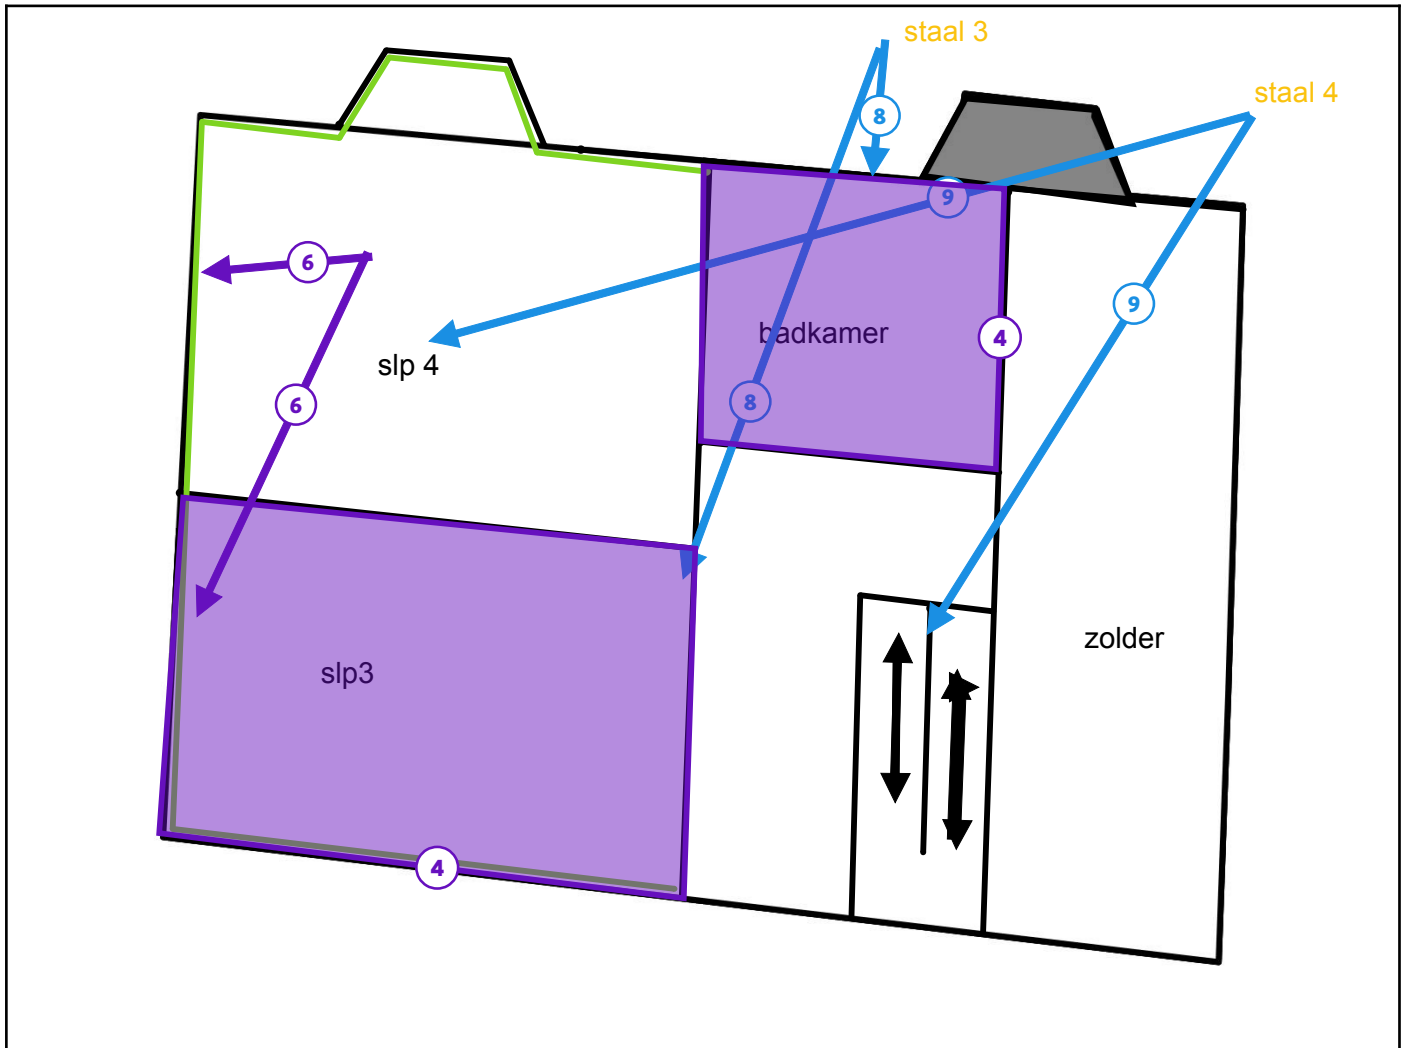
## Plan 1.3: 1ste verdiep

Beschrijving	Type	Actie
4. verlaagde plafonds 1ste verdiep	Advies	-
6. voorzetwanden 1ste verdiep	Advies	-
8. pleister muren 1ste verdiep	Geen asbest	-
9. plafonds 1ste verdiep	Geen asbest	-
