Asbestinventarisatetest

Kloosterstraat 105, 9500 Geraardsbergen

Attestnummer : 20240214-000185.000

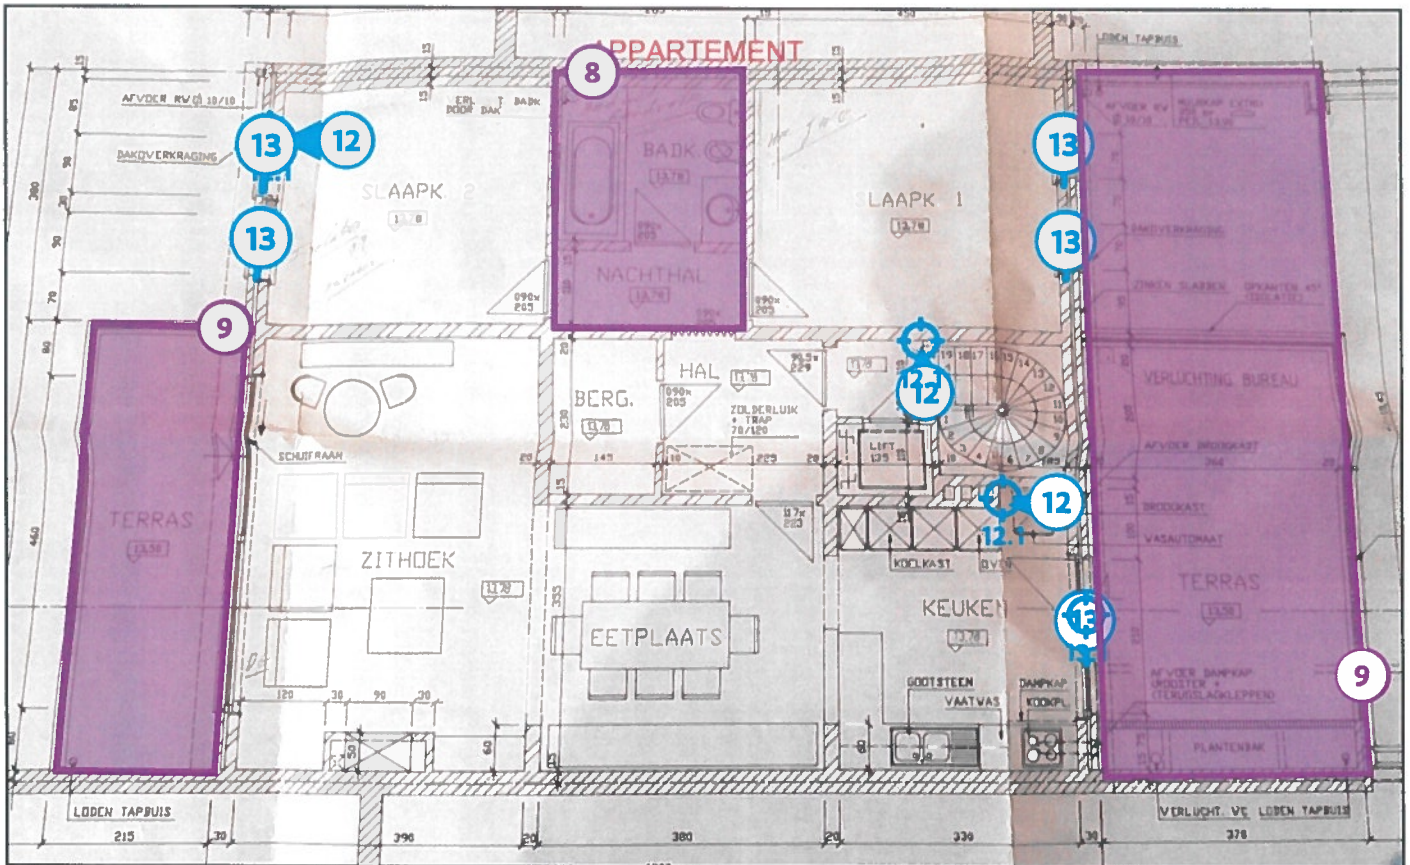
Plan 1.1: APPARTEMENT

Beschrijving	Type	Actie
8. TEGELS BADKAMER	Advies	-
9. ROOFING PLATTE DAKEN	Advies	-
12. PLEISTERWERK MUREN APPARTEMENT	Geen asbest	-
12.1 Code: 240207101	Mengmonster	-
13. VENSTERBANKEN APPARTEMENT	Geen asbest	-
13.1 Code: 240207103	Puntmonster	-

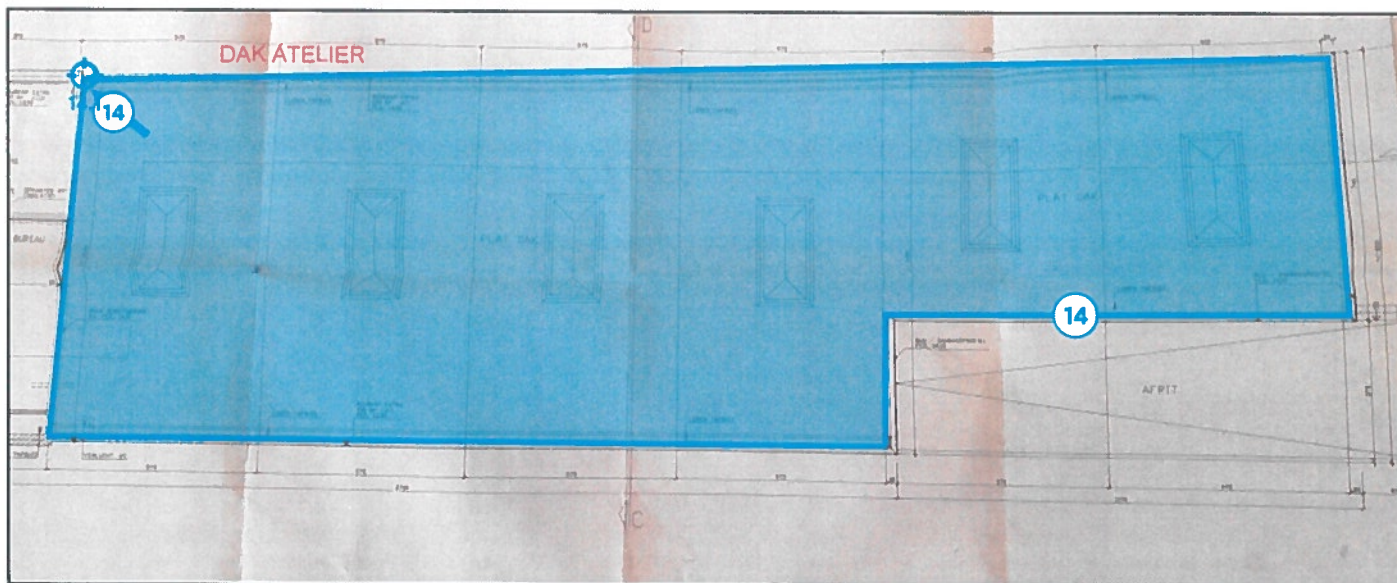
Plan 1.4: DAK ATELIER

Beschrijving	Type	Actie
14. ROOFING DAK ATELIER	Geen asbest	-
14.1 Code: 240207104	Puntmonster	-

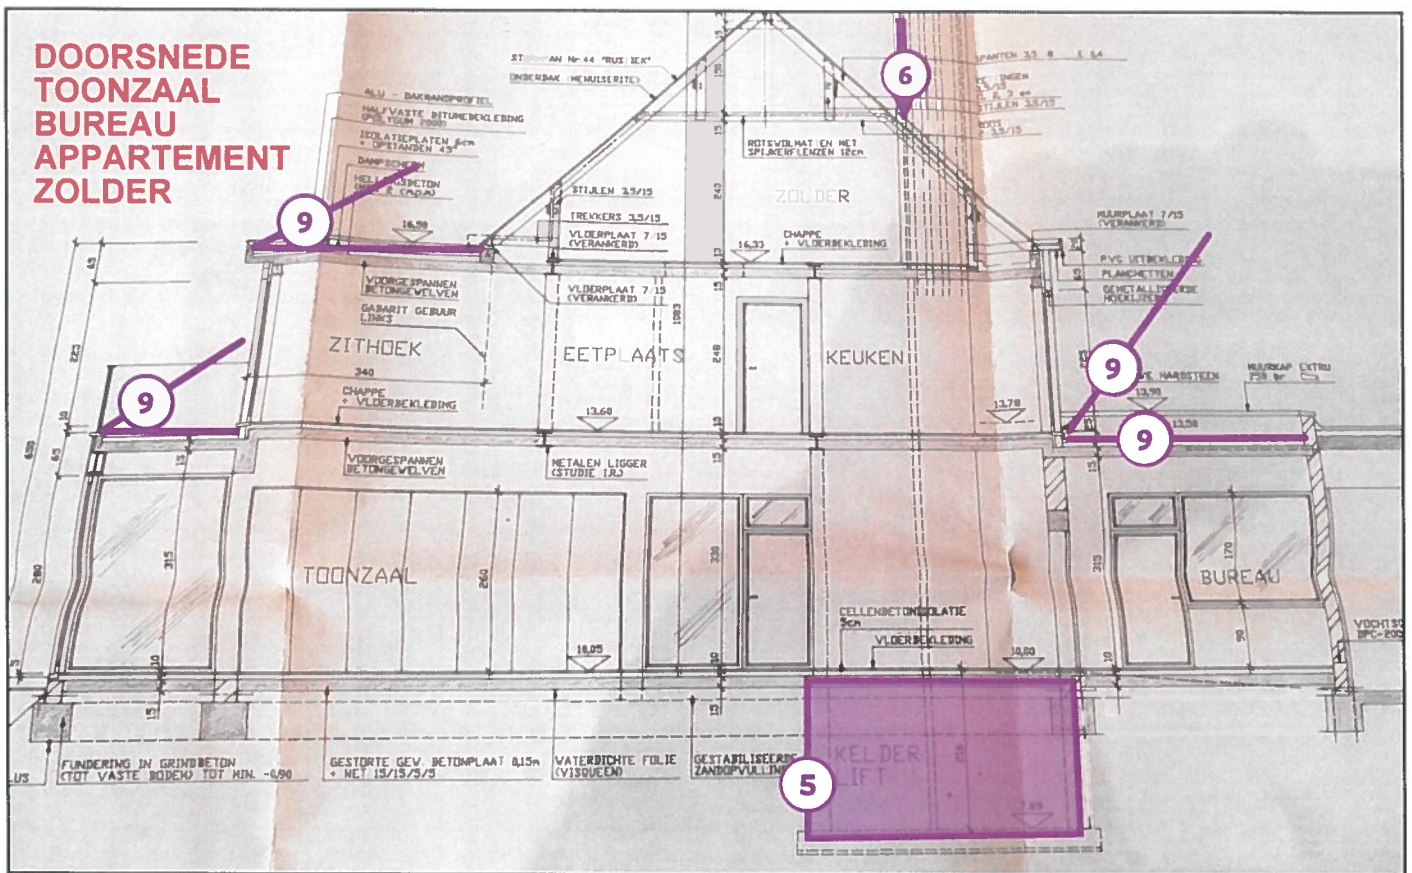
Plan 1.5: DOORSNEDE TOONZAAL BUREAU APPARTEMENT EN ZOLDER

Beschrijving	Type	Actie
5. LIFTKELDER	Beperking	-
6. DEKSTEEN SCHOUW	Beperking	-
9. ROOFING PLATTE DAKEN	Advies	-

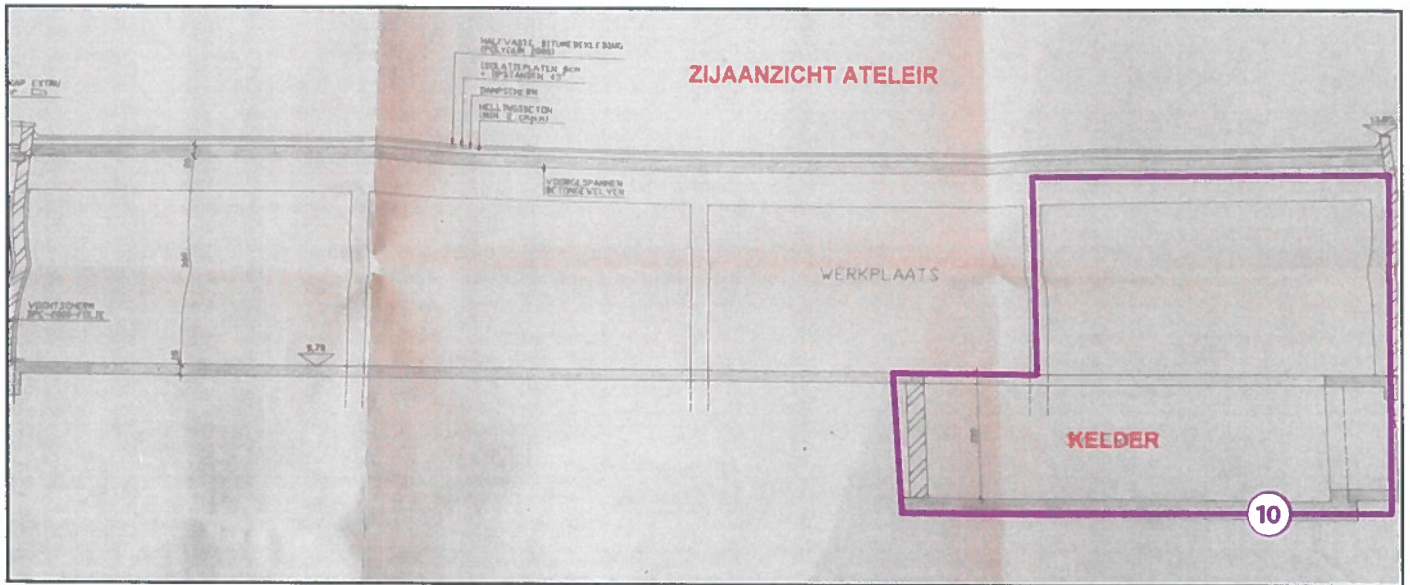
Plan 1.6: DOORSNEDE ATELIER

Beschrijving	Type	Actie
10. STOK EN AUTOWRAKKEN IN HET AUTOATELIER	Advies	-

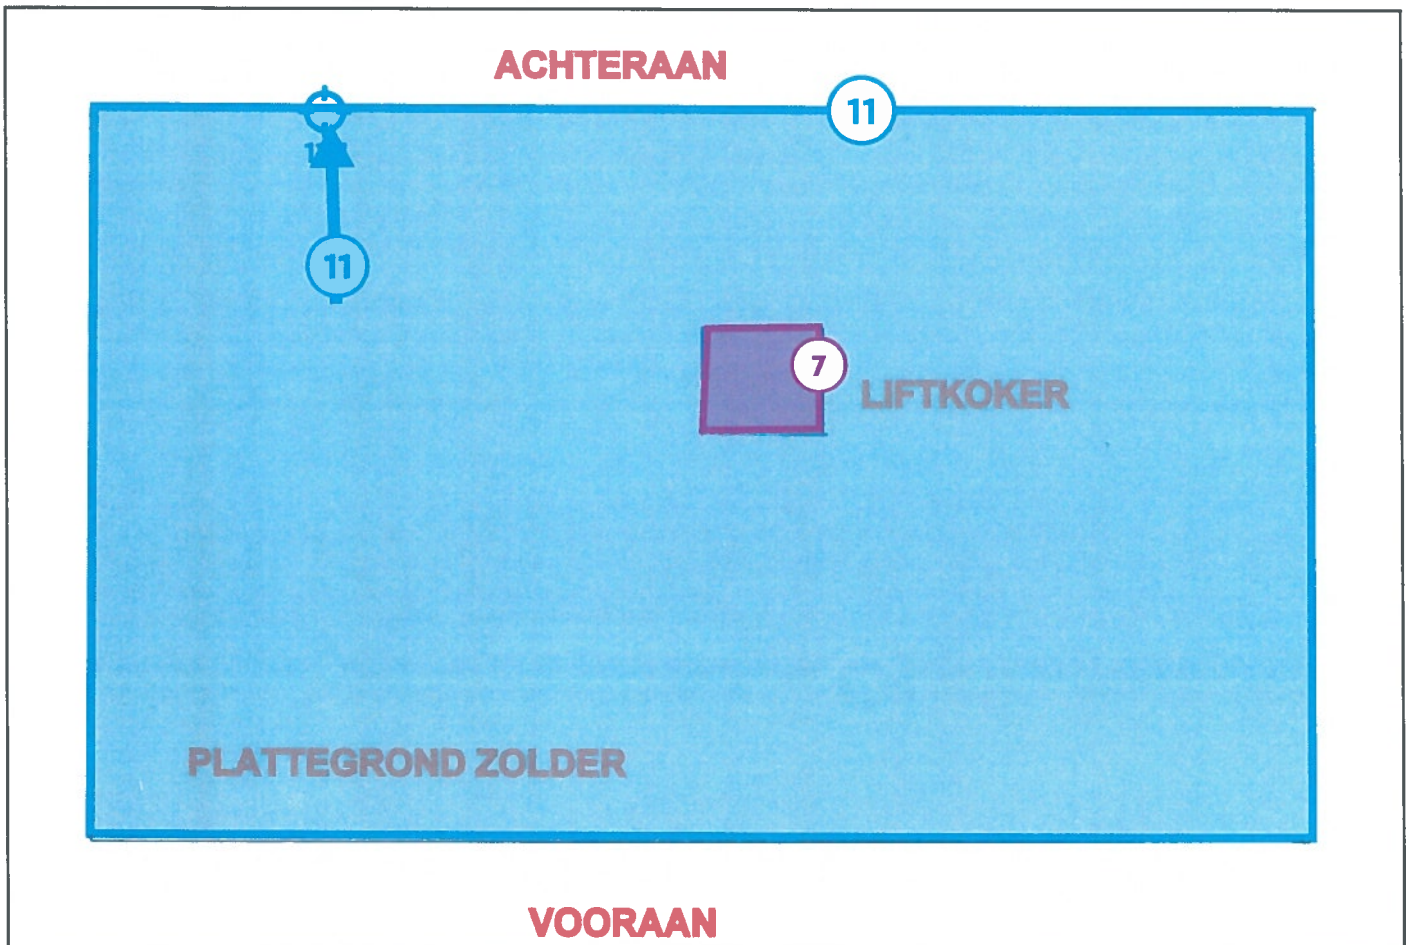
Plan 1.9: ZOLDER

Beschrijving	Type	Actie
7. MACHINEKAMER LIFT OP ZOLDER	Advies	-
11. ONDERDAK APPARTEMENT	Geen asbest	-
11.1 Code: 240207102	Puntmonster	-

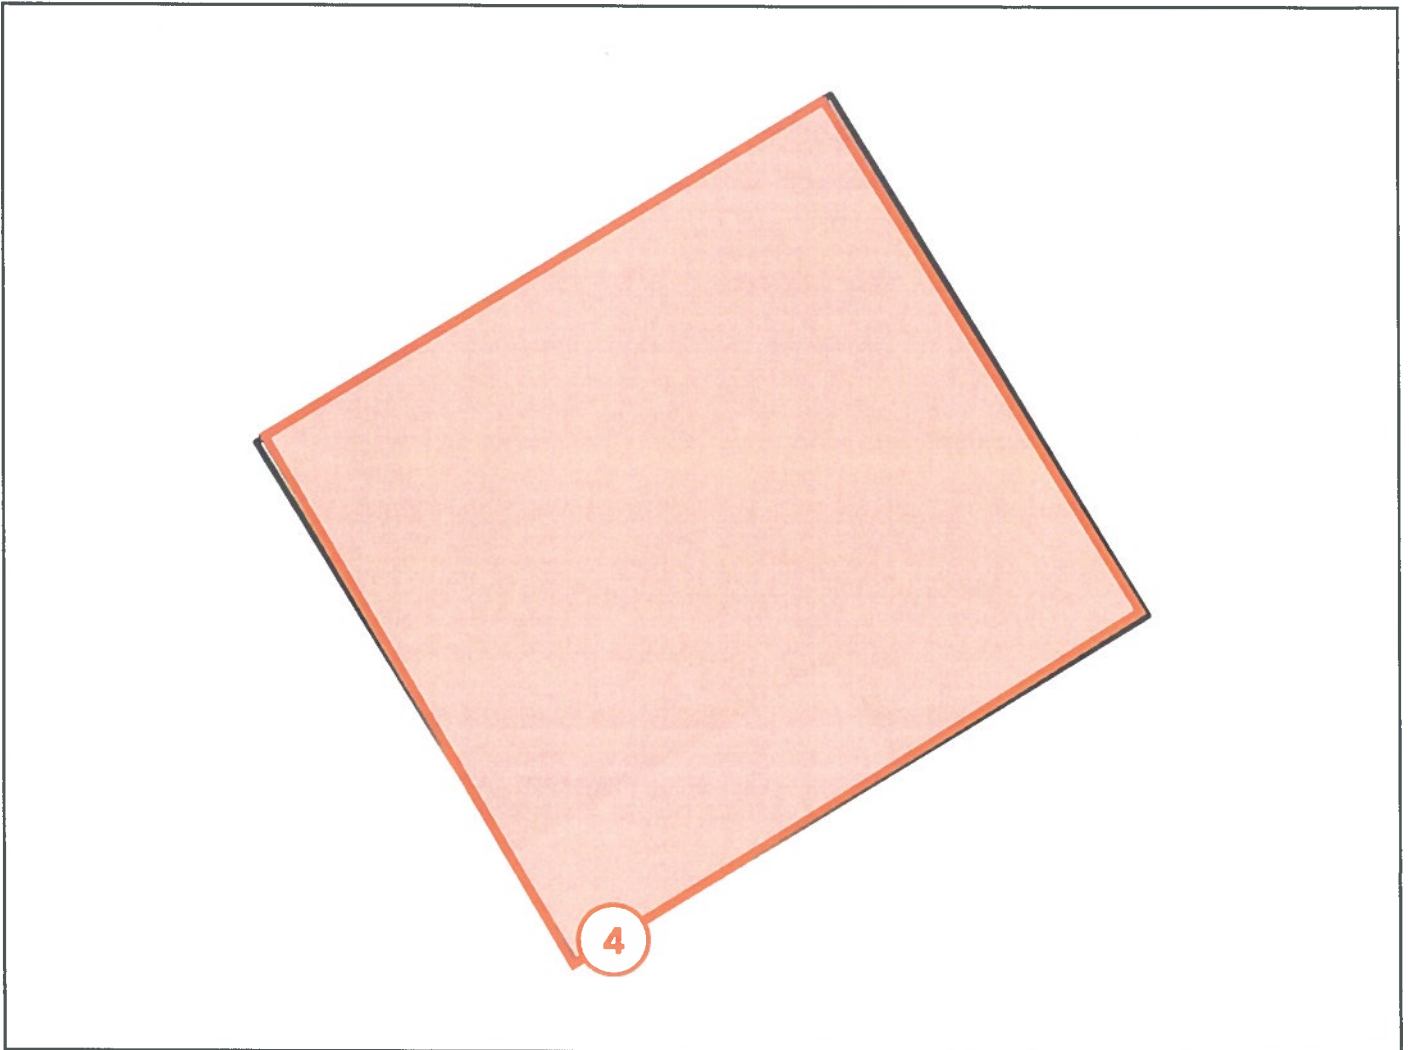
Plan 2.1: TUINHUIS

Beschrijving	Type	Actie
4. GOLFPLATEN OP TUINHUIS	Asbestmateriaal	Verwijderen

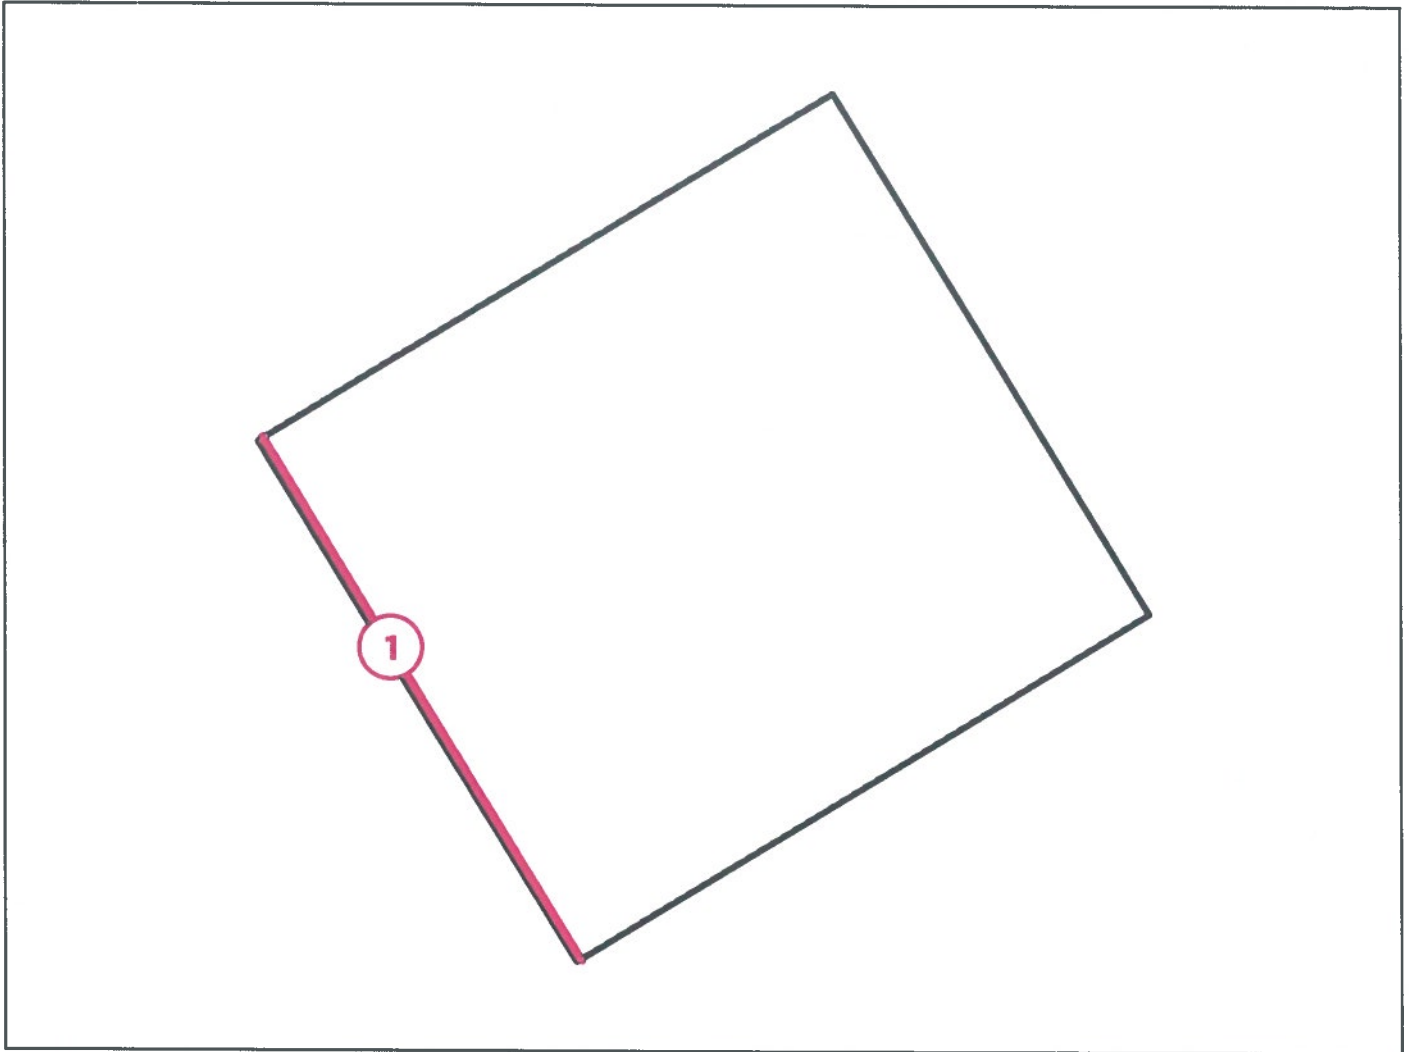
Plan 2.2: TUINHUIS

Beschrijving	Type	Actie
1. ASBESTHOUDEND SLIB IN DAKGOTEN VAN TUINHUIS	Asbestmateriaal	Dringend verwijderen

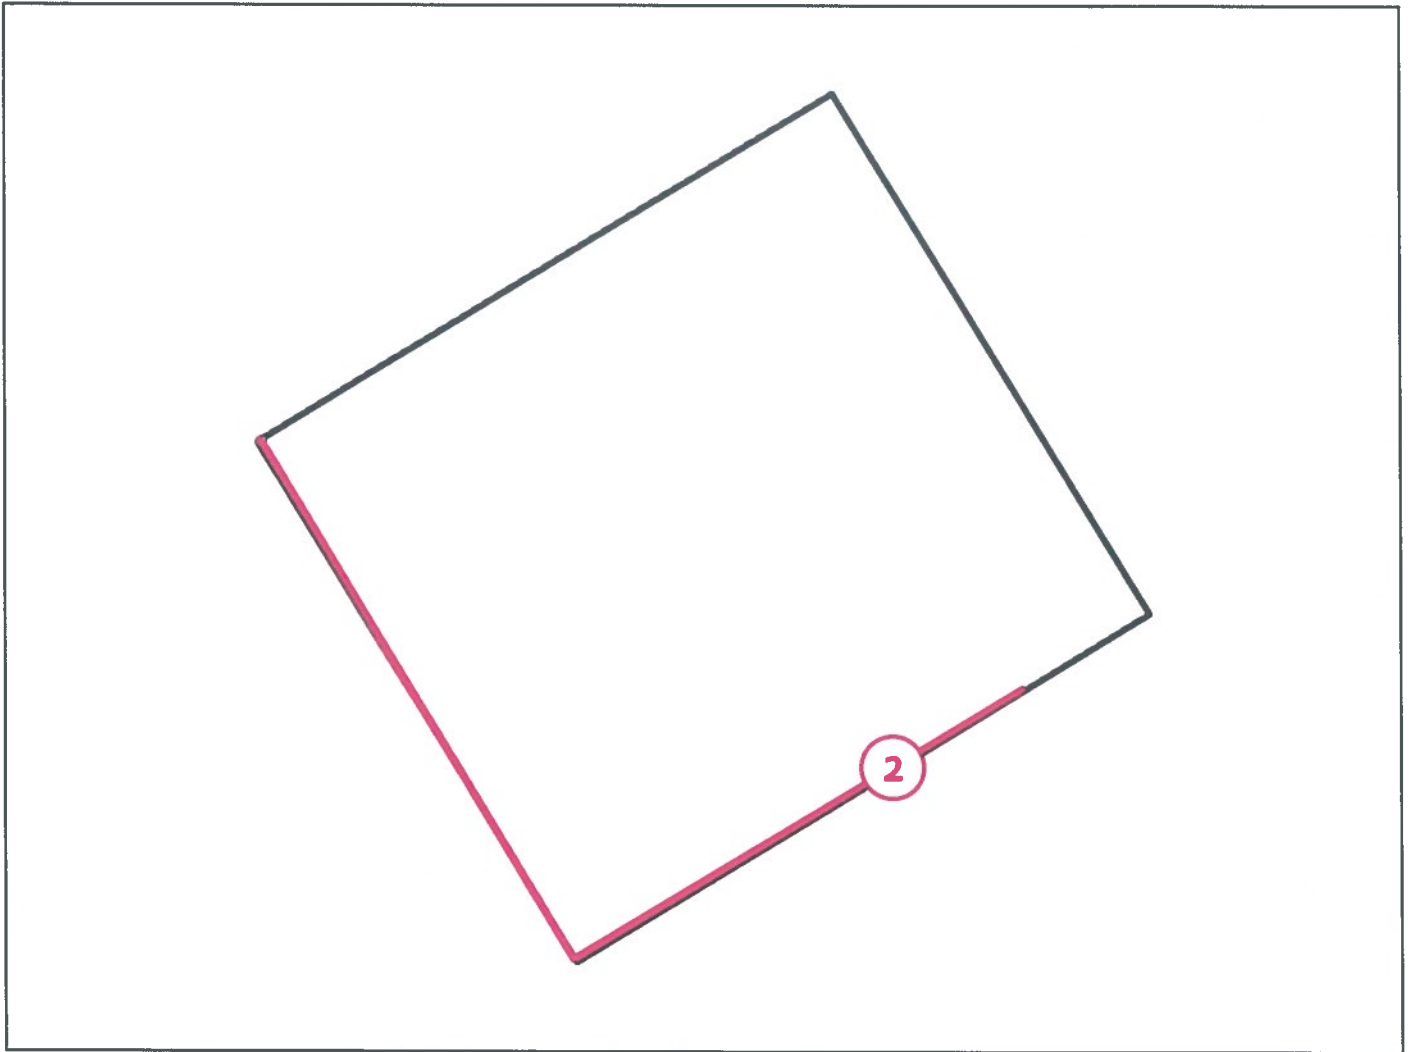
Plan 2.3: TUINHUIS

Beschrijving	Type	Actie
2. GOLFPLATEN TEGEN HET TUINHUIS	Asbestmateriaal	Dringend verwijderen
