# Asbestinventarisatetest

St.-Pieterswijk 79, 9660 Brakel

Attestnummer : 20230524-000459.000

**Niet-asbestveilig**

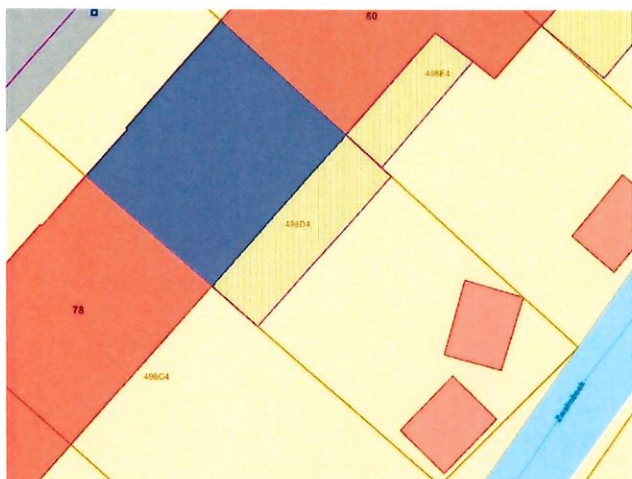
## Zone 1: Hoofdgebouw

### 3 Asbestmaterialen

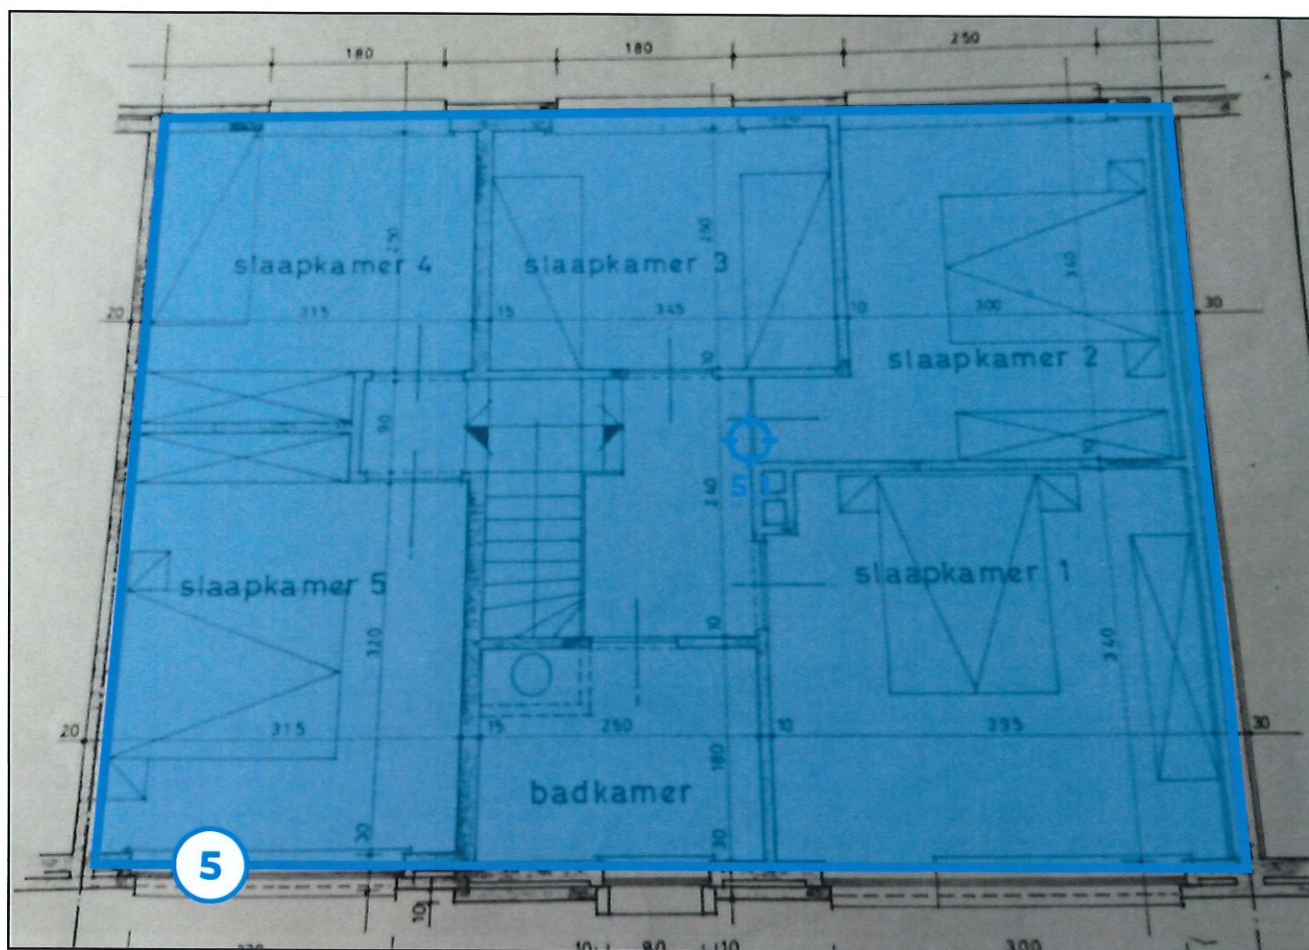
## Plan 1.2: 1ste verdiep plan

Beschrijving	Type	Actie
5. Pleisterwerk	Geen asbest	-
5.1 Code: PLM 1	Mengmonster	-

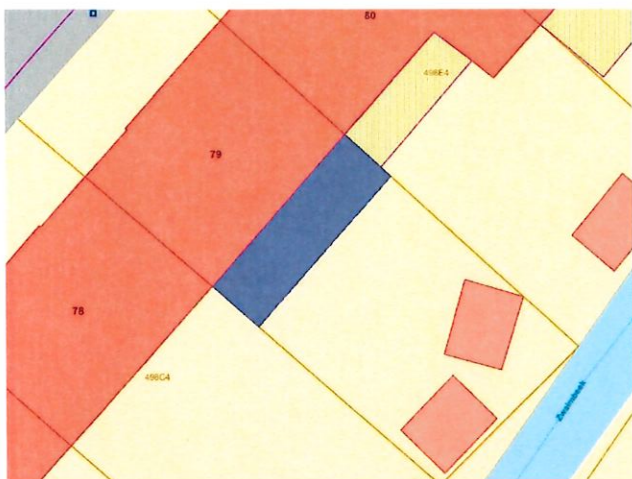
## Zone 2: Afdak

- 0 Asbestmaterialen
- 0 Beperkingen
- 0 Uitsluitingen
- 0 Roerende goederen
- 0 Puin, steenslag, (water)bodem
- 0 Adviezen
- 0 Geen asbest

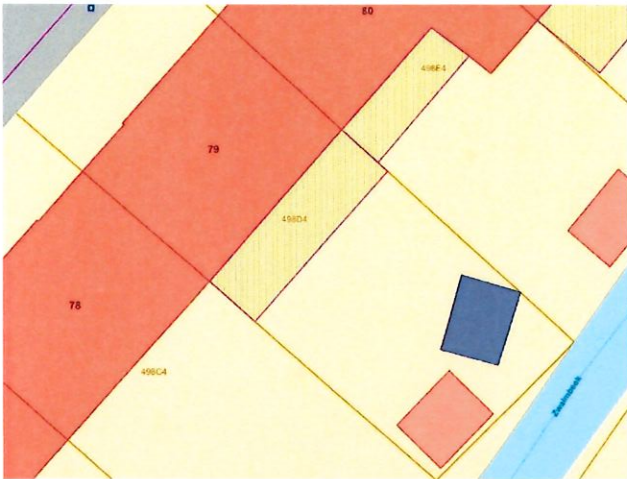
## Zone 3: Tuinhuis

### 1 **Asbestmateriaal**

Beschrijving	Type	Actie
3. Golfplaten	Asbestmateriaal	<a href="#">Verwijderen</a>

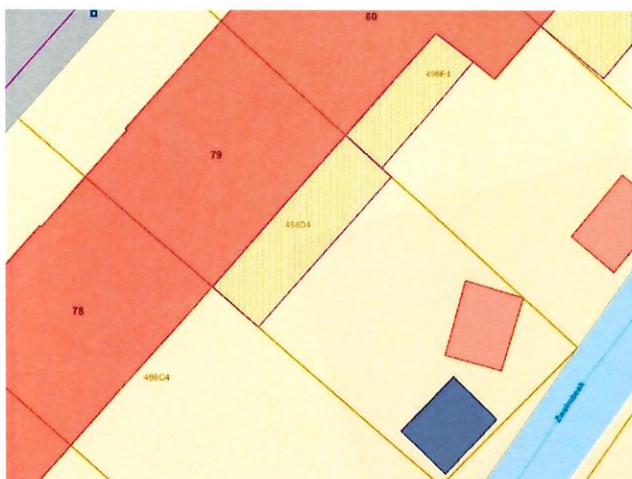
## Zone 4: Bijgebouw

- 0 Asbestmaterialen
- 0 Beperkingen
- 0 Uitsluitingen
- 0 Roerende goederen
- 0 Puin, steenslag, (water)bodem
- 0 Adviezen
- 0 Geen asbest

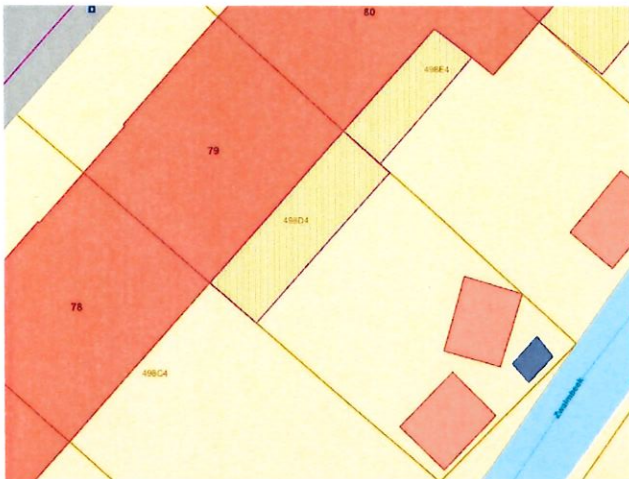
## Zone 5: Constructie

- 0 Asbestmaterialen
- 0 Beperkingen
- 0 Uitsluitingen
- 0 Roerende goederen
- 0 Puin, steenslag, (water)bodem
- 0 Adviezen
- 0 Geen asbest
