Asbestinventarisatetest

Gasthuisstraat 40, 9500 Geraardsbergen

Attestnummer : 20240204-000069.000

Uitgegeven op : 04.02.2024

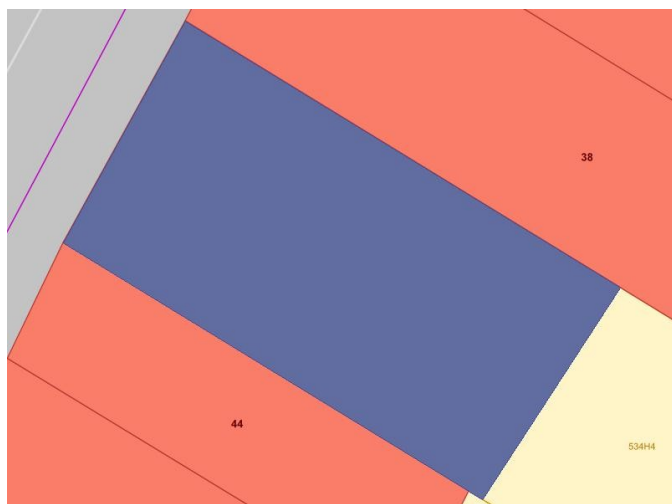
Zone 1: Hoofdgebouw

- 6 Asbestmaterialen**
- 0 Beperkingen
- 0 Uitsluitingen
- 0 Roerende goederen
- 0 Puin, steenslag, (water)bodem
- 0 Adviezen
- 1 Geen asbest**
