Asbestinventarisatetest

Brakelbosstraat 26, 9660 Brakel

Attestnummer : 20240116-000053.000

Uitgegeven op : 16.01.2024

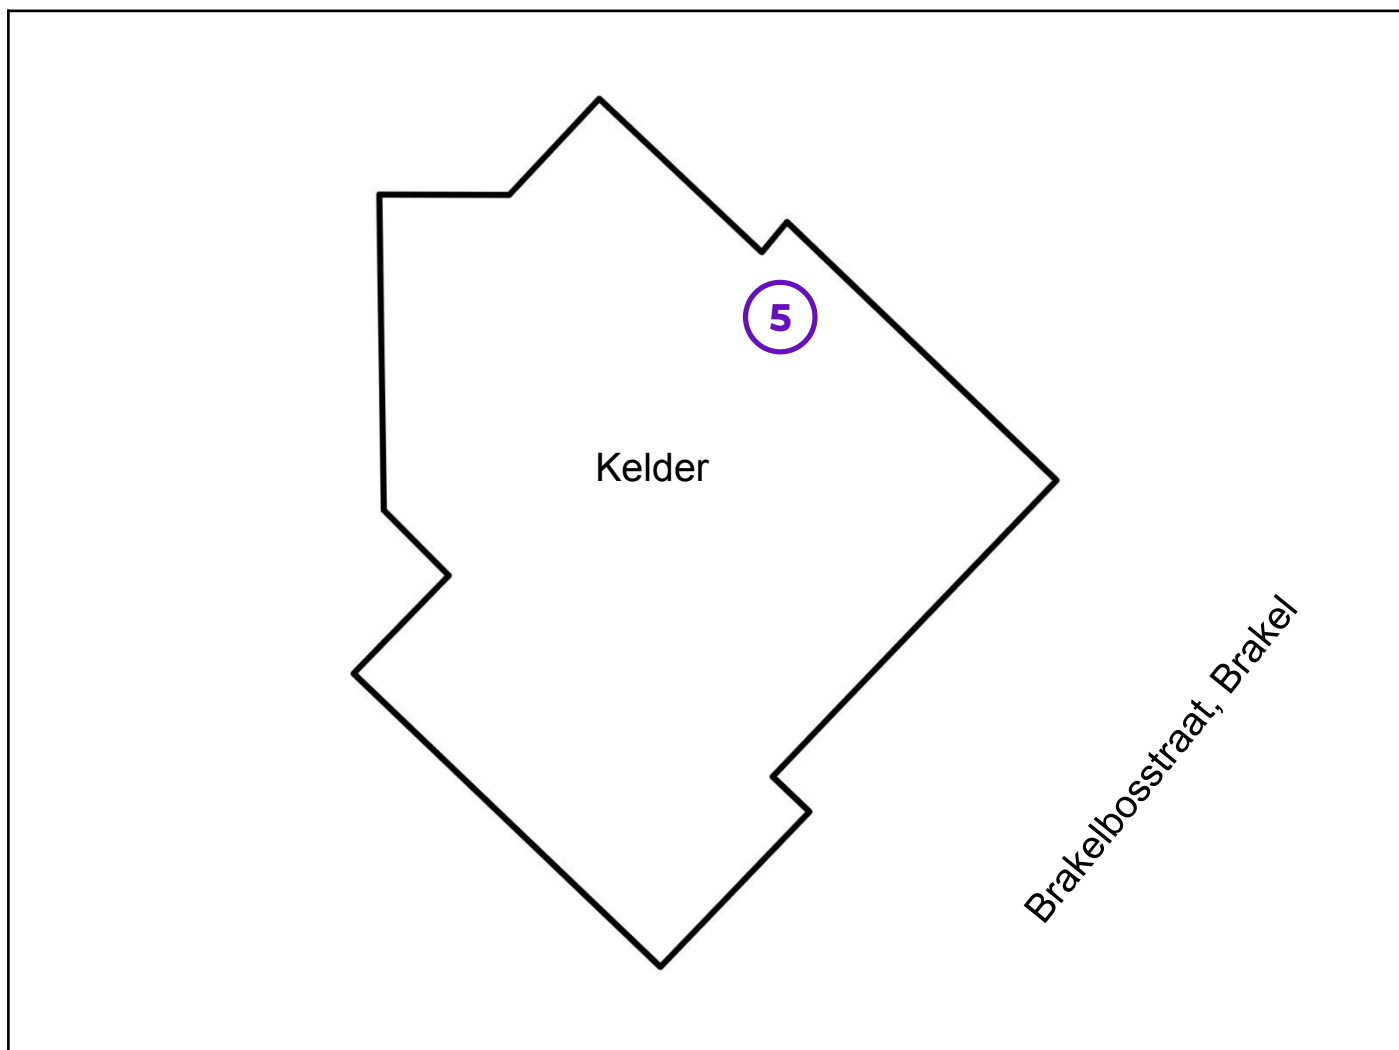
Plan 1.1: Hoofdgebouw plan

Beschrijving	Type	Actie
5. Boiler Bulex	Advies	-

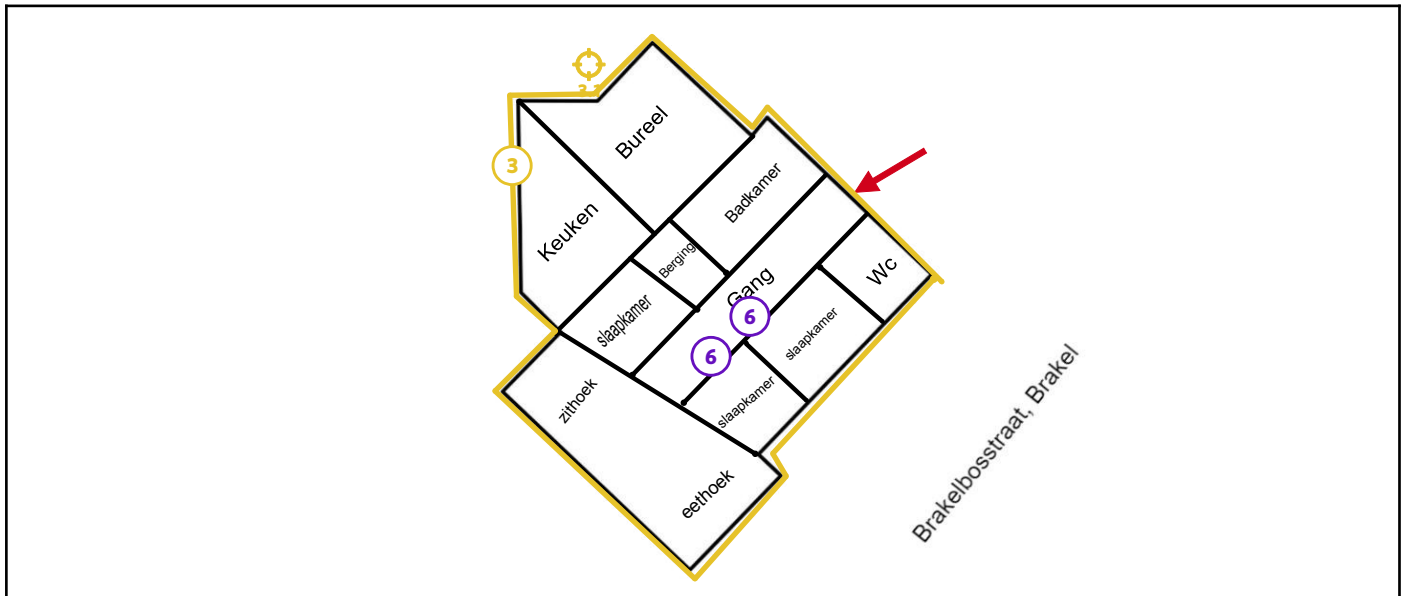
Plan 1.2: Hoofdgebouw gelijkvloers +0

Beschrijving	Type	Actie
3. crepi gevel hoofdgebouw	Asbestmateriaal	Zorgvuldig beheren
3.1 Code: E-24-000411/04	Puntmonster	-
6. dichting verwarming	Advies	-

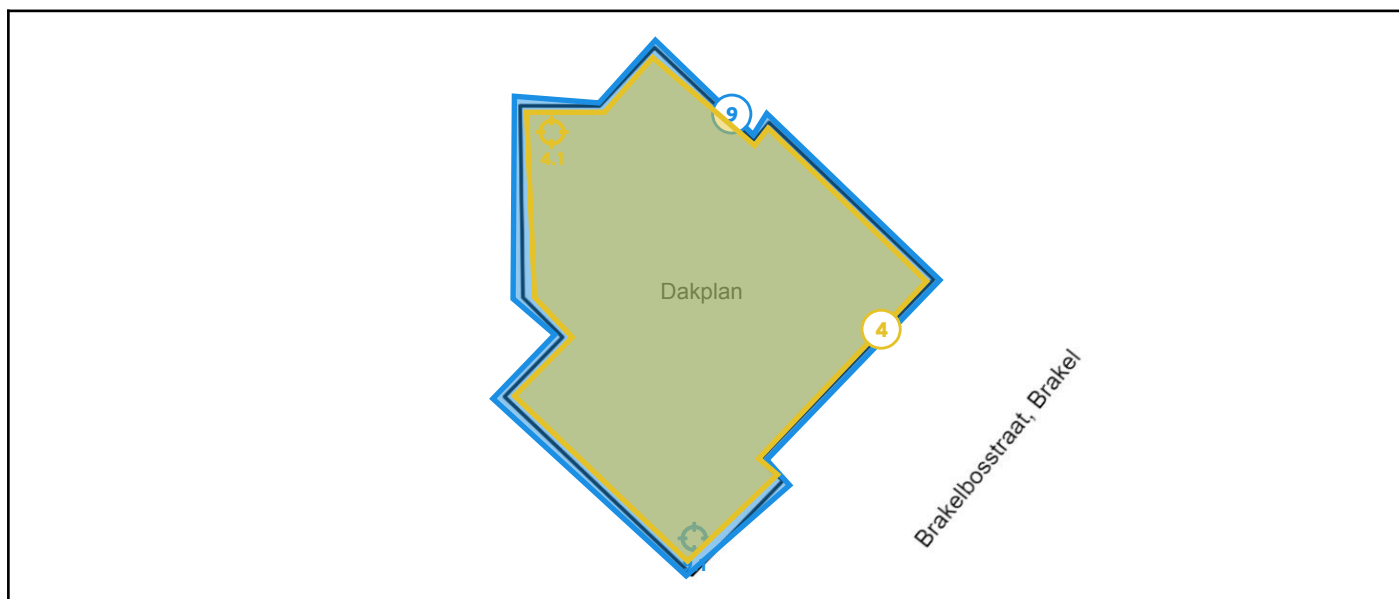
Plan 1.5: Hoofdgebouw dakplan

Beschrijving	Type	Actie
4. Onderdak hoofdgebouw	Asbestmateriaal	Zorgvuldig beheren
4.1 Code: E-24-000411/05	Puntmonster	-
9. Leien dak hoofdgebouw	Geen asbest	-
9.1 Code: E-24-000411/08	Puntmonster	-

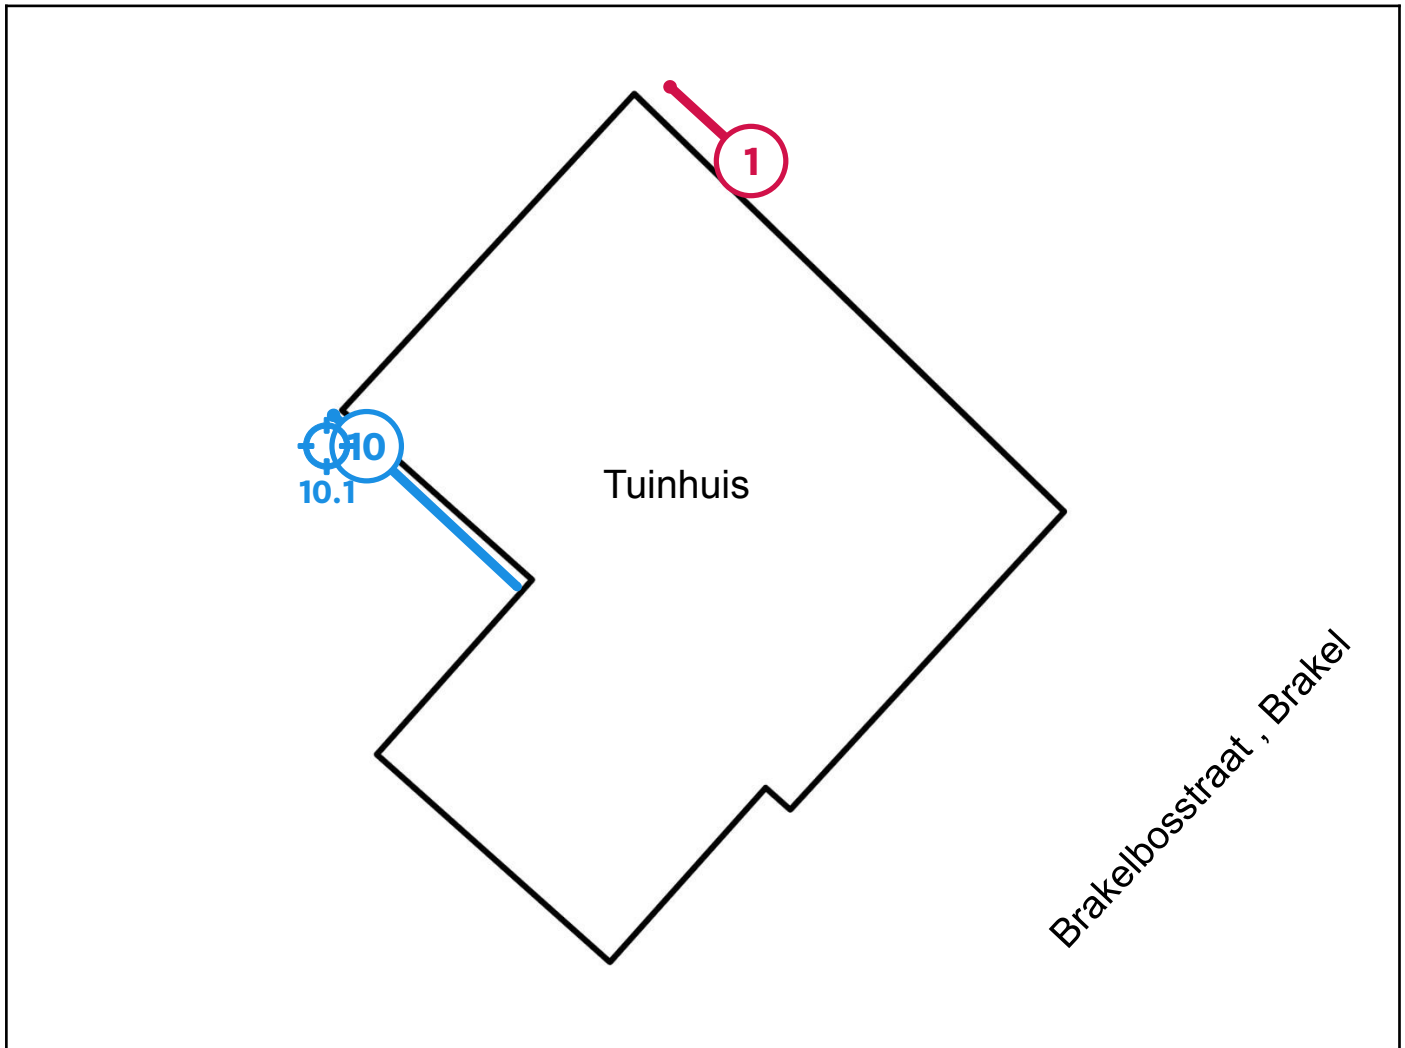
Plan 3.1: tuinhuis achteraan +0

Beschrijving	Type	Actie
1. golfplaten achter tuinhuis	Asbestmateriaal	Dringend verwijderen
10. mastiek raamprofiel tuinhuis	Geen asbest	-
10.1 Code: E-24-000411/03	Puntmonster	-

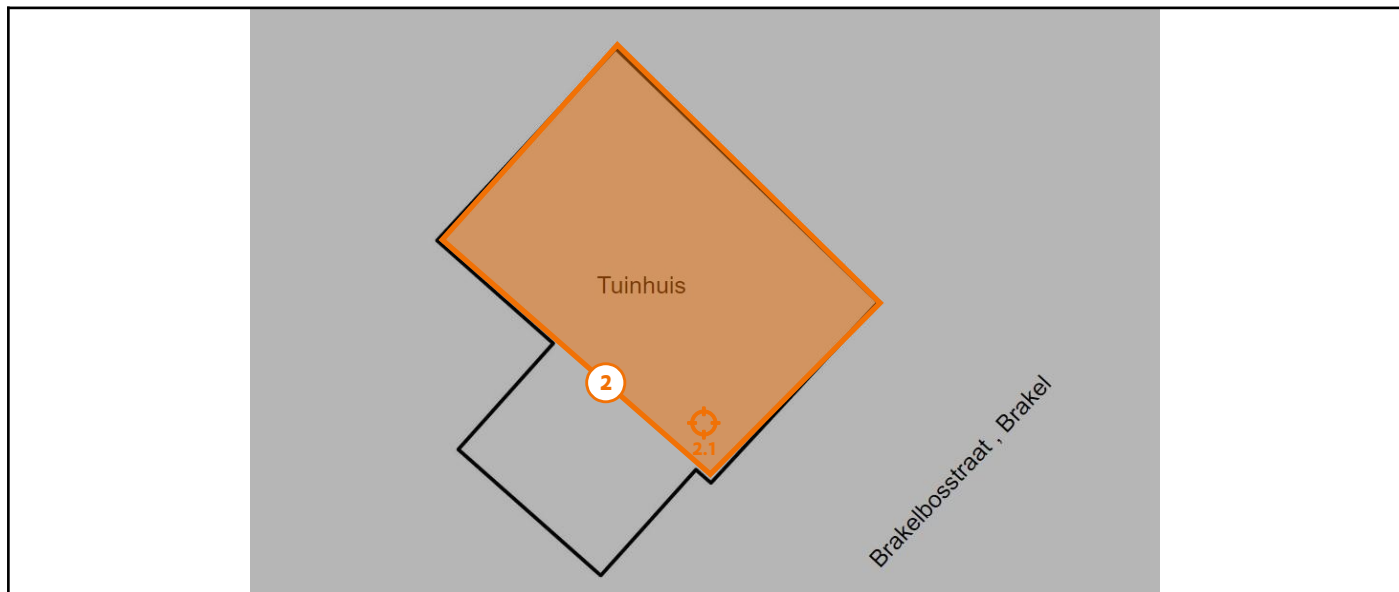
Plan 3.2: tuinhuis achteraan dakplan

Beschrijving	Type	Actie
2. Golfplaten dak tuinhuis +0	Asbestmateriaal	Verwijderen
2.1 Code: E-24-000411/01	Puntmonster	-
