# Asbestinventarisatetest

Pirrestraat 17, 9500 Geraardsbergen

Attestnummer : 20240425-000146.000

Uitgegeven op : 25.04.2024

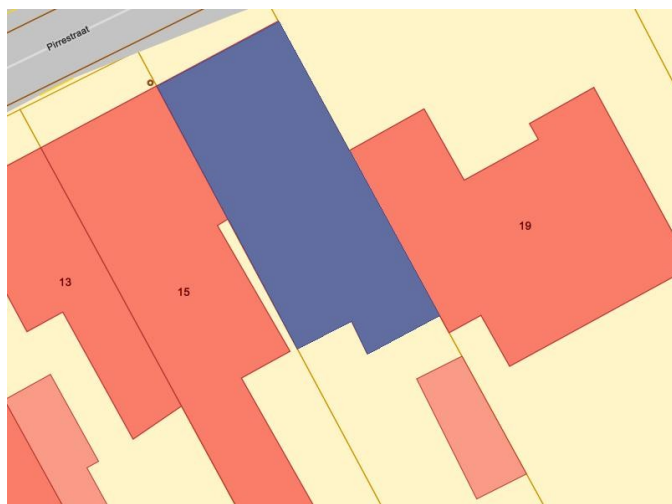
## Zone 1: Hoofdgebouw

Tijdens de inspectie vastgesteld:

**3 Asbestmaterialen**

**2 Adviezen**

**2 Geen asbest**

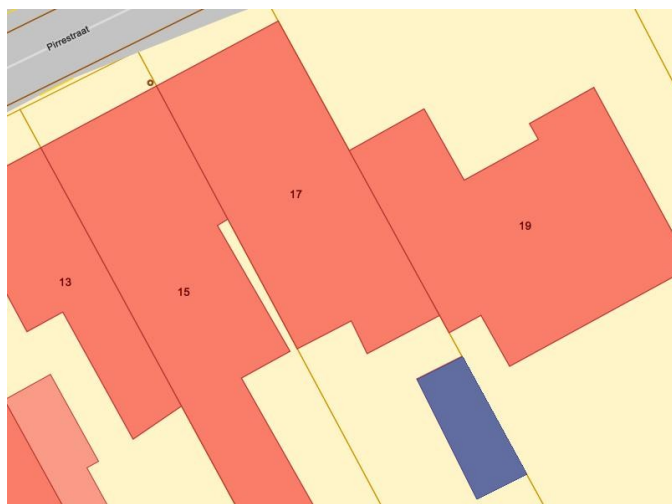
## Zone 2: Bijgebouw

Tijdens de inspectie vastgesteld:

- 0 Asbestmaterialen
- 0 Beperkingen
- 0 Uitsluitingen
- 0 Roerende goederen
- 0 Puin, steenslag, (water)bodem
- 1 Adviezen**
- 0 Geen asbest
