# Asbestinventarisatattest

Johan Demaegtstraat 6, 1673 Pepingen

Attestnummer : 20251024-000186.000

Uitgegeven op : 24.10.2025

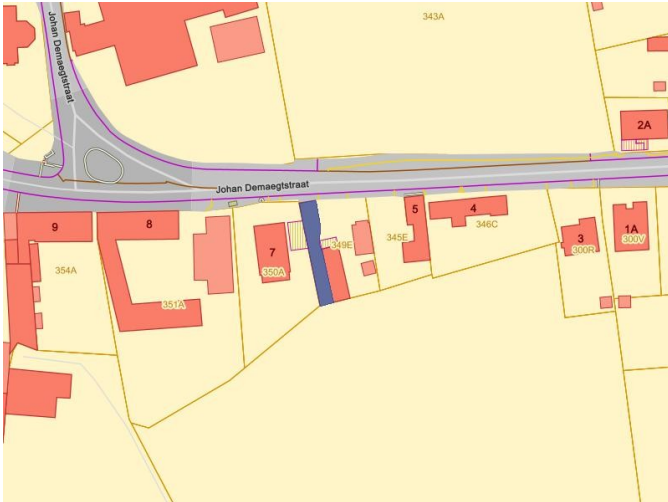
## Zone 1: Hoofdgebouw

- 1 **Asbestmateriaal**
- 1 **Beperking**
- 0 Uitsluitingen
- 0 Roerende goederen
- 0 Puin, steenslag, (water)bodem
- 3 **Adviezen**
- 1 **Geen asbest**

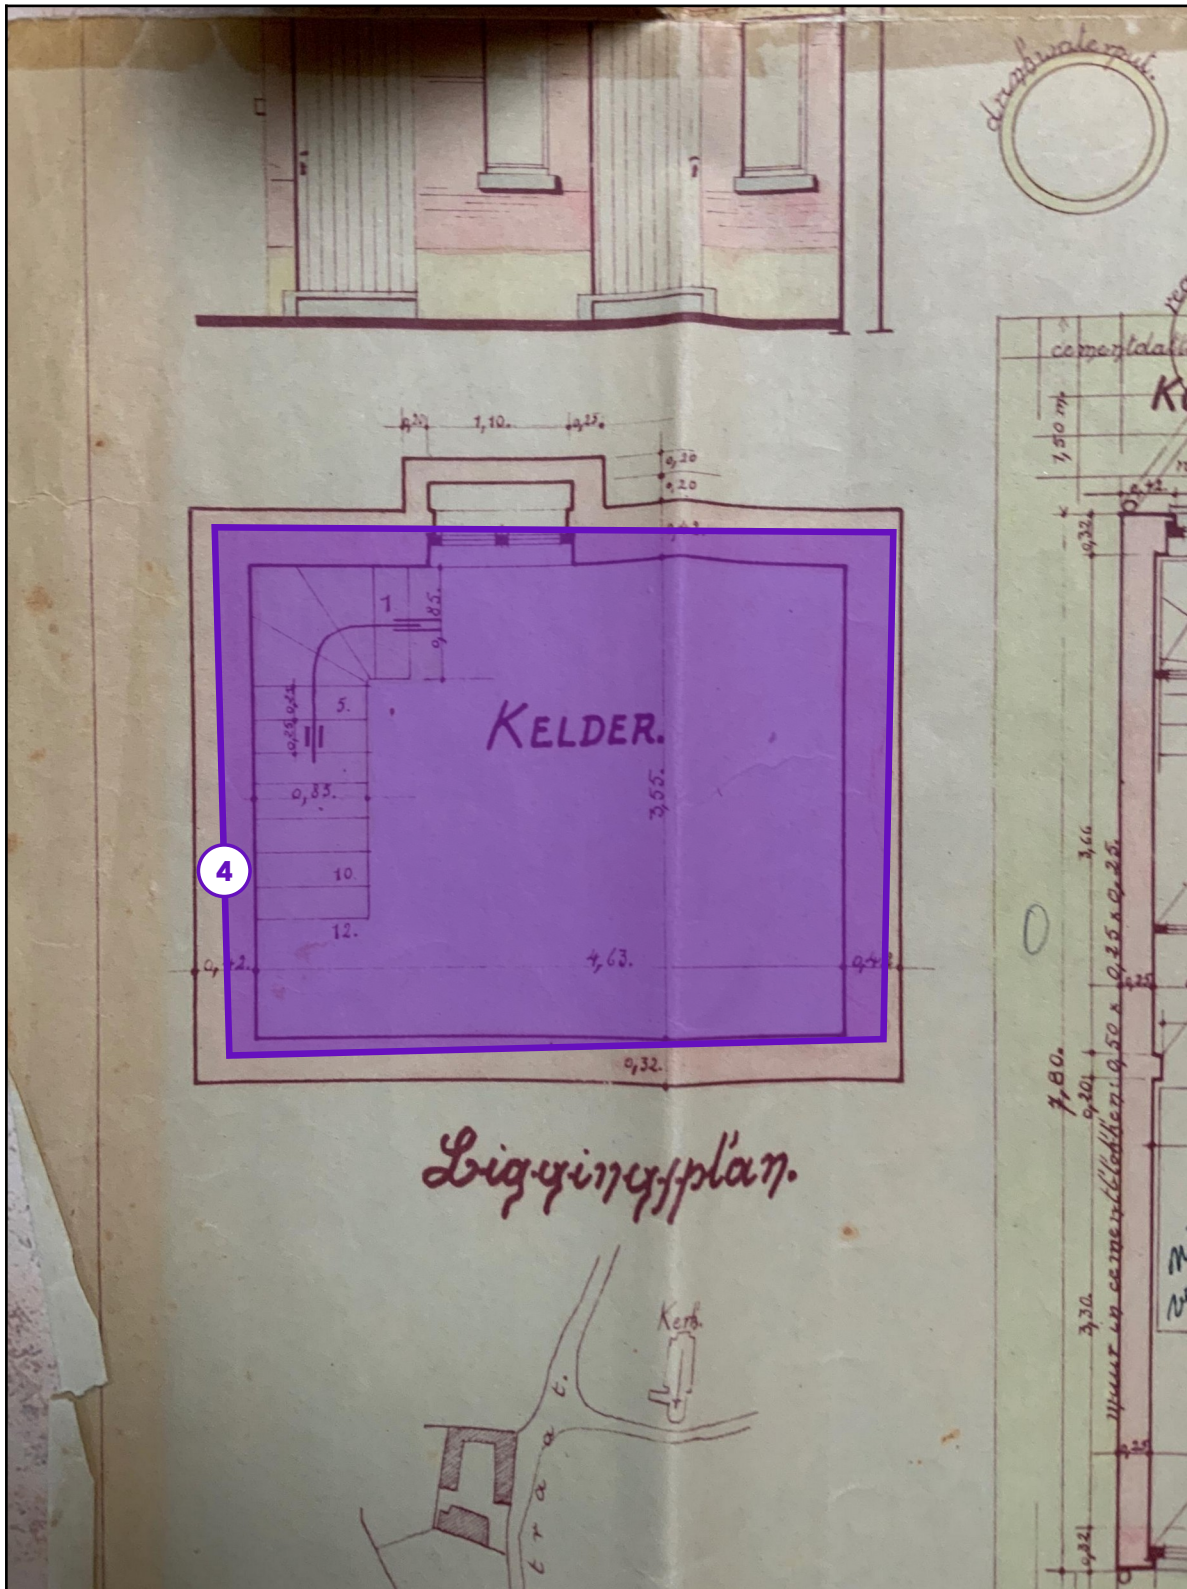
## Plan 1.5: Kelder

| 4. Geen asbesthoudende materialen aangetroffen | Advies | - |

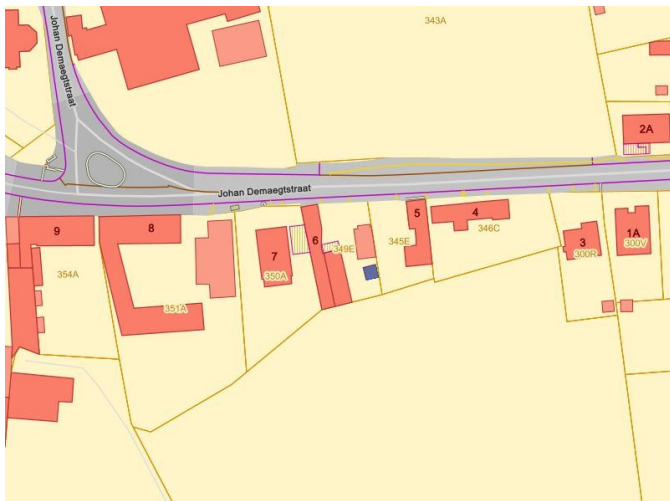
## Zone 4: Bijgebouw

- 1 **Asbestmateriaal**
- 0 Beperkingen
- 0 Uitsluitingen
- 0 Roerende goederen
- 0 Puin, steenslag, (water)bodem
- 0 Adviezen
- 0 Geen asbest

| Beschrijving | Type | Actie |
|---|---|---|
| 1. Dak bestaande uit golfplaten | Asbestmateriaal | <a href="#">Verwijderen</a> |
