# Asbestinventarisatetest

Groteweg 246, 9500 Geraardsbergen

Attestnummer : **20240711-000441.000**

**Asbestveilig**

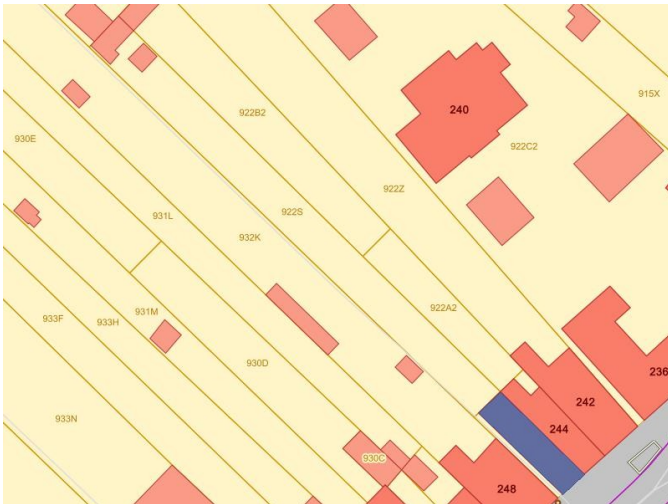
## Zone 1: Hoofdgebouw

Tijdens de inspectie vastgesteld:

- 0 Asbestmaterialen
- 0 Beperkingen
- 0 Uitsluitingen
- 0 Roerende goederen
- 0 Puin, steenslag, (water)bodem
- 2 Adviezen
- 2 Geen asbest

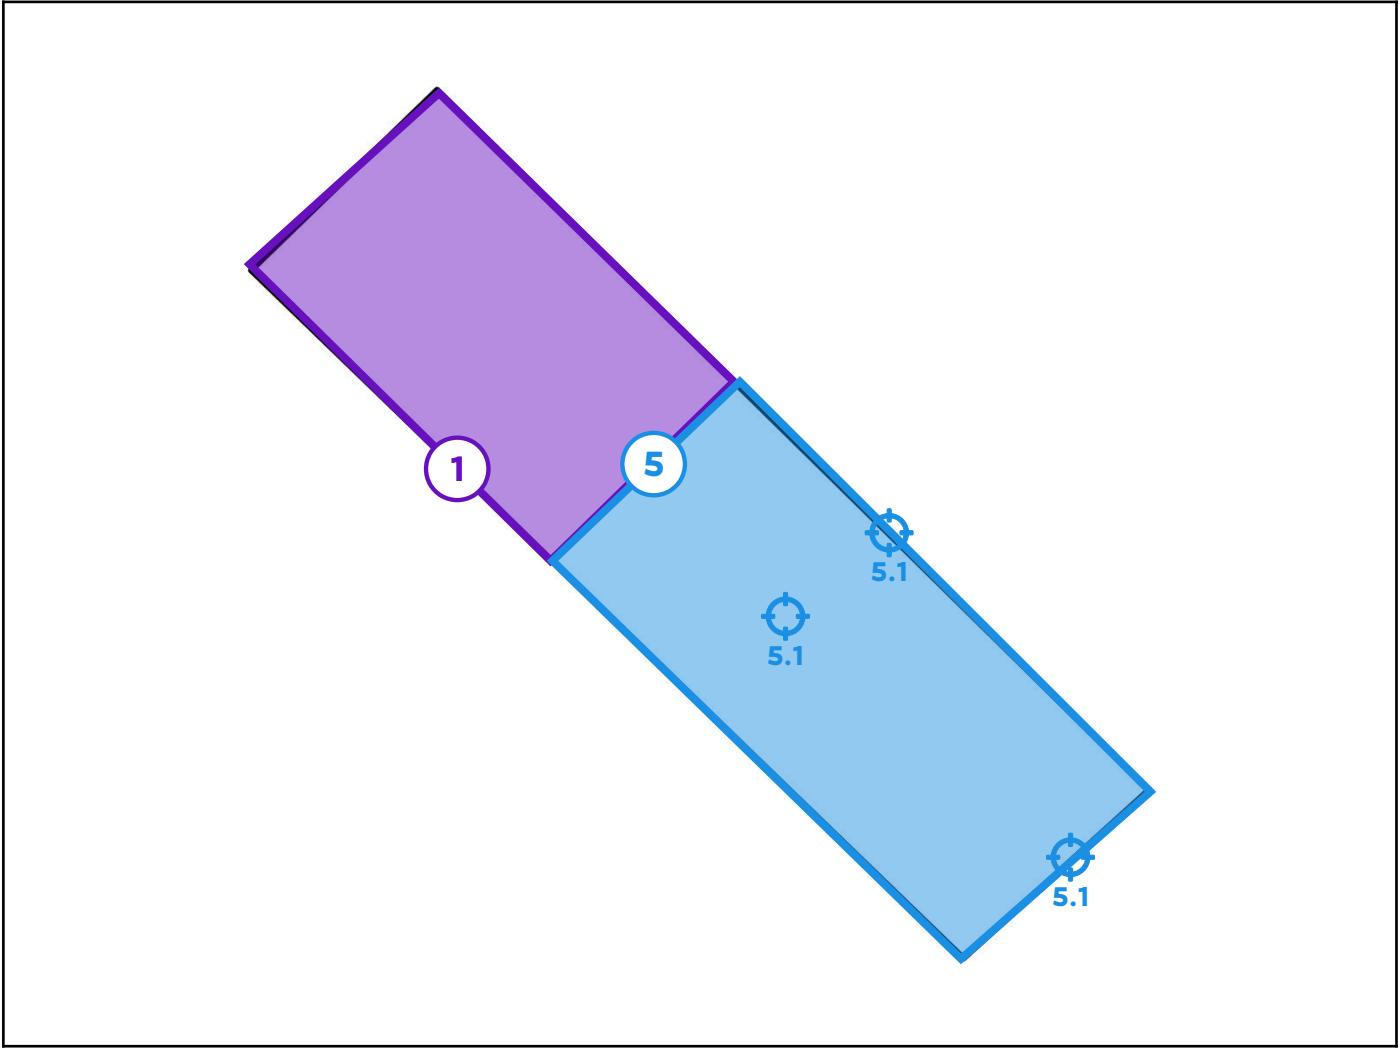
# Plan 1.1: Hoofdgebouw plan

| Beschrijving | Type | Actie |
|---|---|---|
| 1. achterbouw | Advies | - |
| 5. pleisterwerk | Geen asbest | - |
| 5.1 Code: GGW1 | Mengmonster | - |

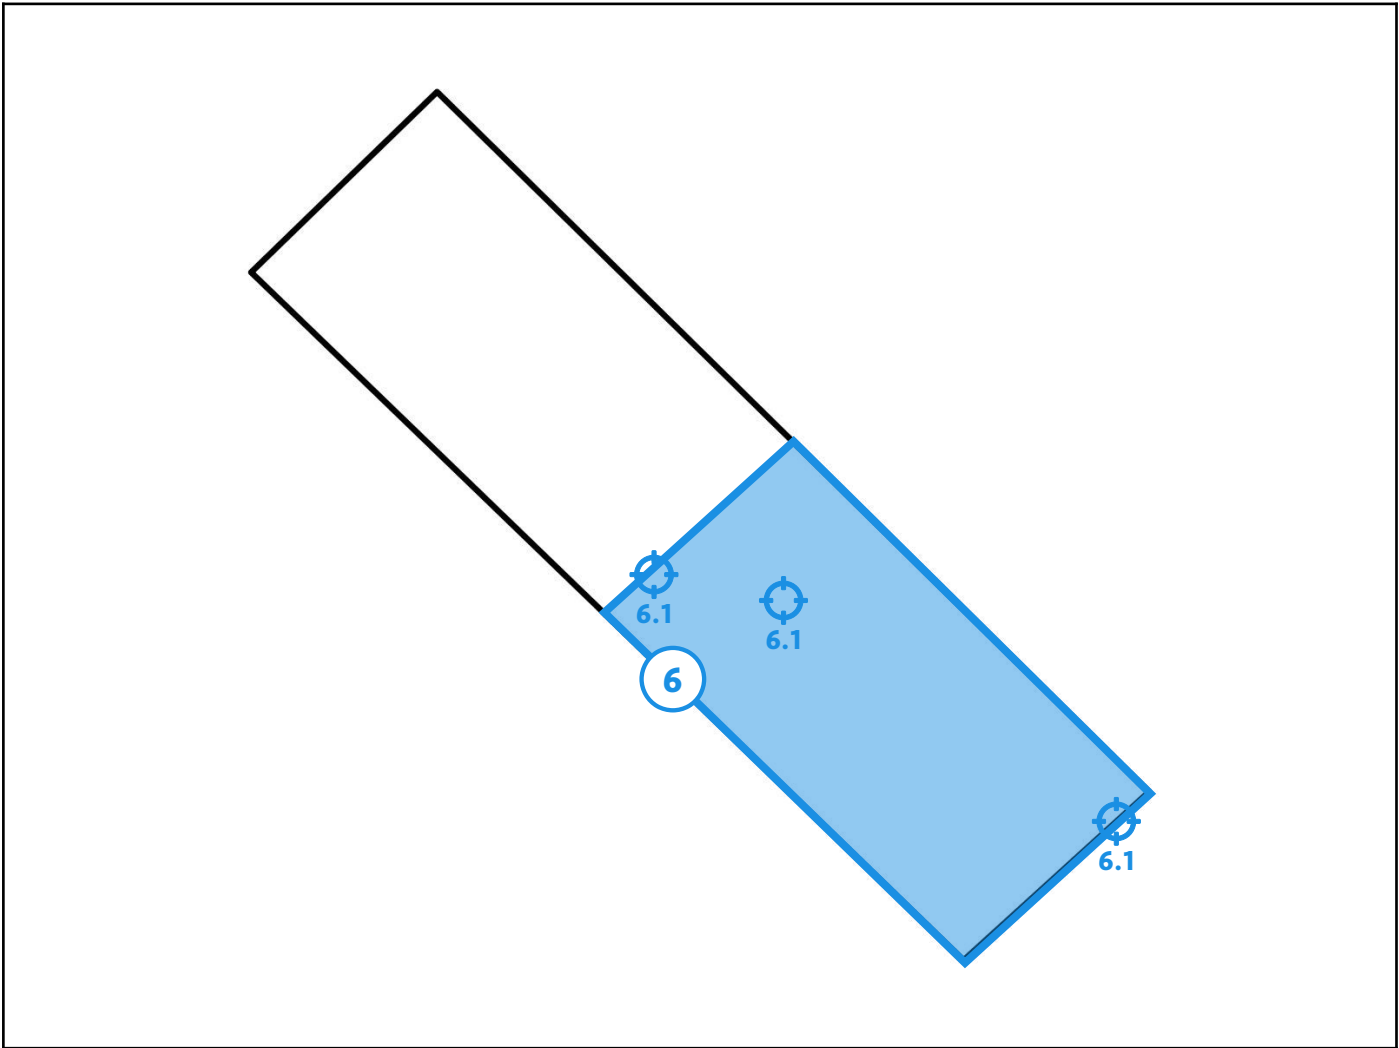
## Plan 1.2: Hoofdgebouw plan

| Beschrijving | Type | Actie |
|---|---|---|
| 6. pleisterwerk eerste verdieping | Geen asbest | - |
| 6.1 Code: GGW2 | Mengmonster | - |

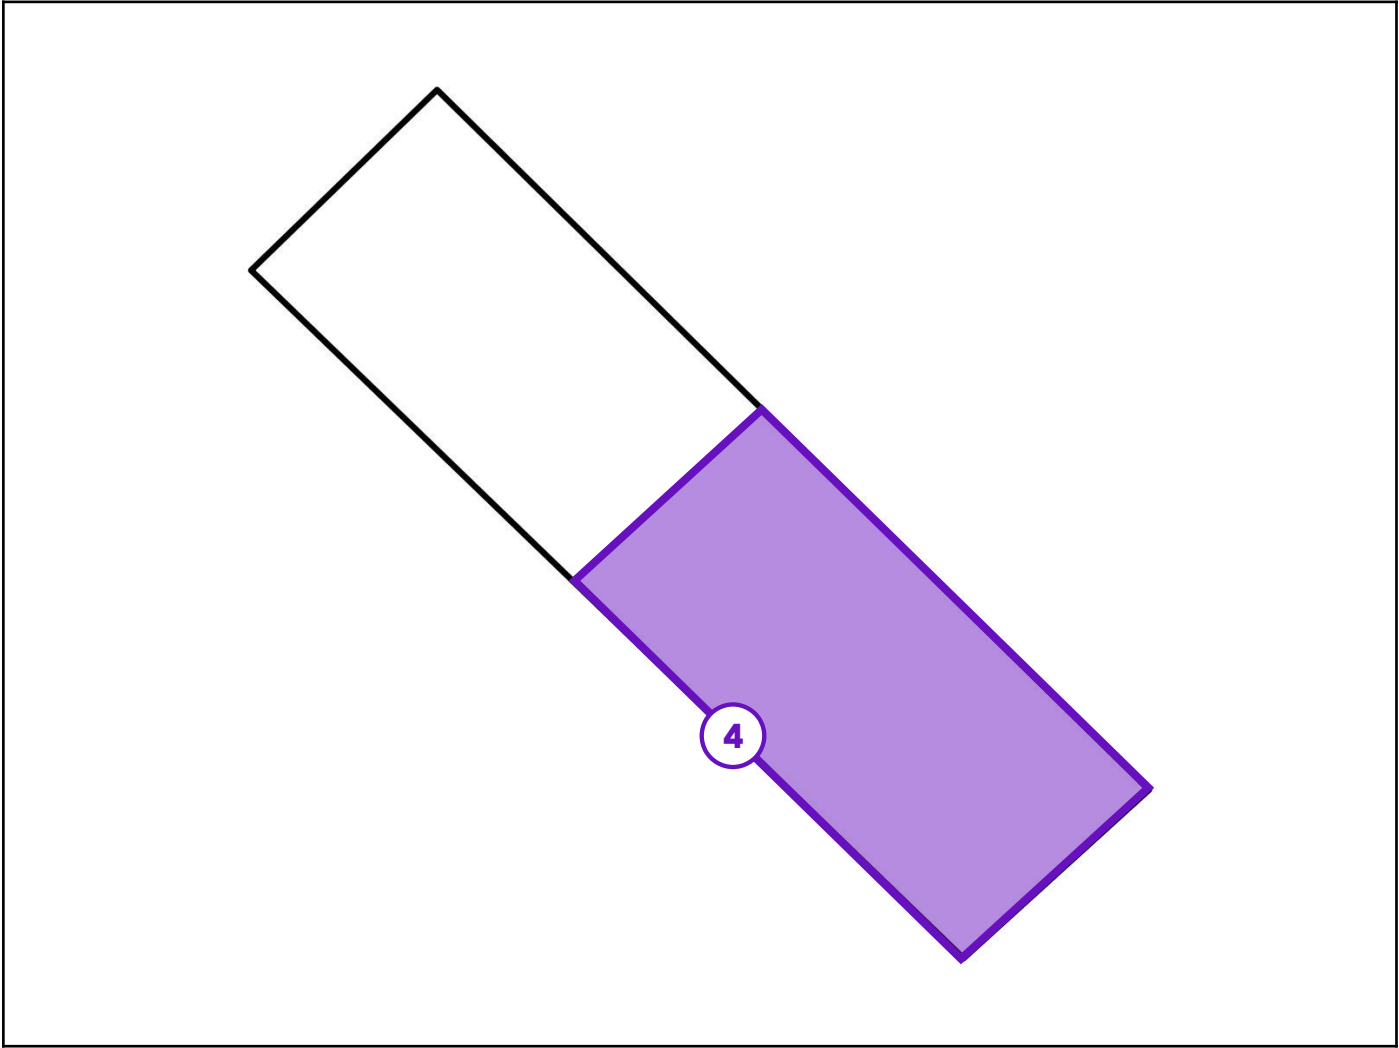
# Plan 1.3: Hoofdgebouw plan

| Beschrijving | Type | Actie |
|---|---|---|
| 4. Leien | Advies | - |

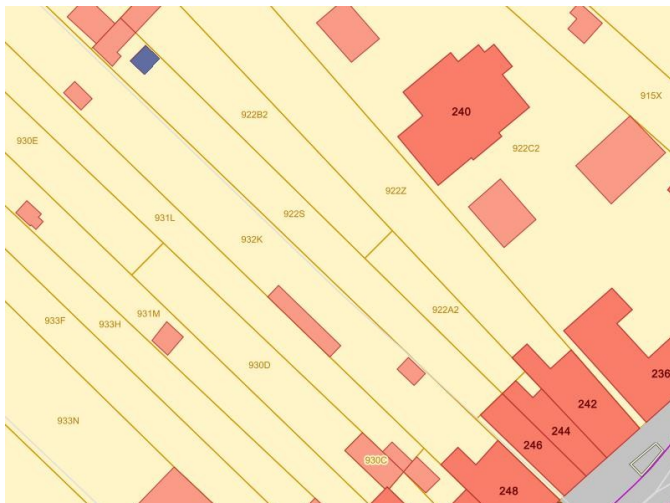
## Zone 2: Bijgebouw

Tijdens de inspectie vastgesteld:

- 0 Asbestmaterialen
- 0 Beperkingen
- 0 Uitsluitingen
- 0 Roerende goederen
- 0 Puin, steenslag, (water)bodem
- 1 Adviezen
- 0 Geen asbest

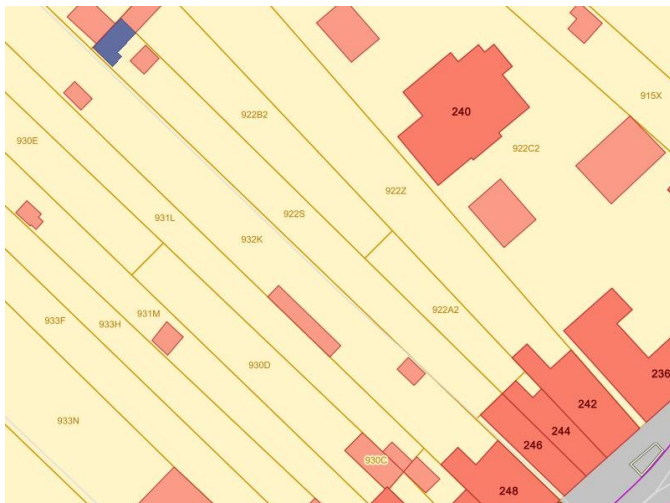
## Zone 3: Bijgebouw

Tijdens de inspectie vastgesteld:

- 0 Asbestmaterialen
- 0 Beperkingen
- 0 Uitsluitingen
- 0 Roerende goederen
- 0 Puin, steenslag, (water)bodem
- 1 Adviezen
- 0 Geen asbest
