# Asbestinventarisatetest

Groteweg 247, 9500 Geraardsbergen

Attestnummer : 20251203-000179.000

Uitgegeven op : 03.12.2025

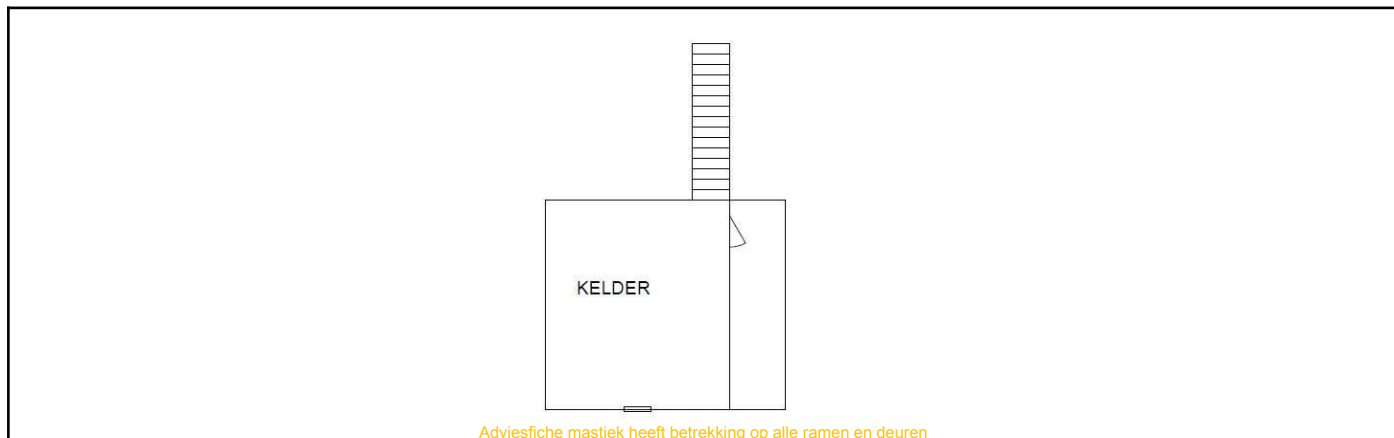
## Plan 1.1: Kelder

| Beschrijving | Type | Actie |
|---|---|---|
| 5. Mastiek vensters gevel/kader - niet verdacht | Overige ruimte of materiaal | - |

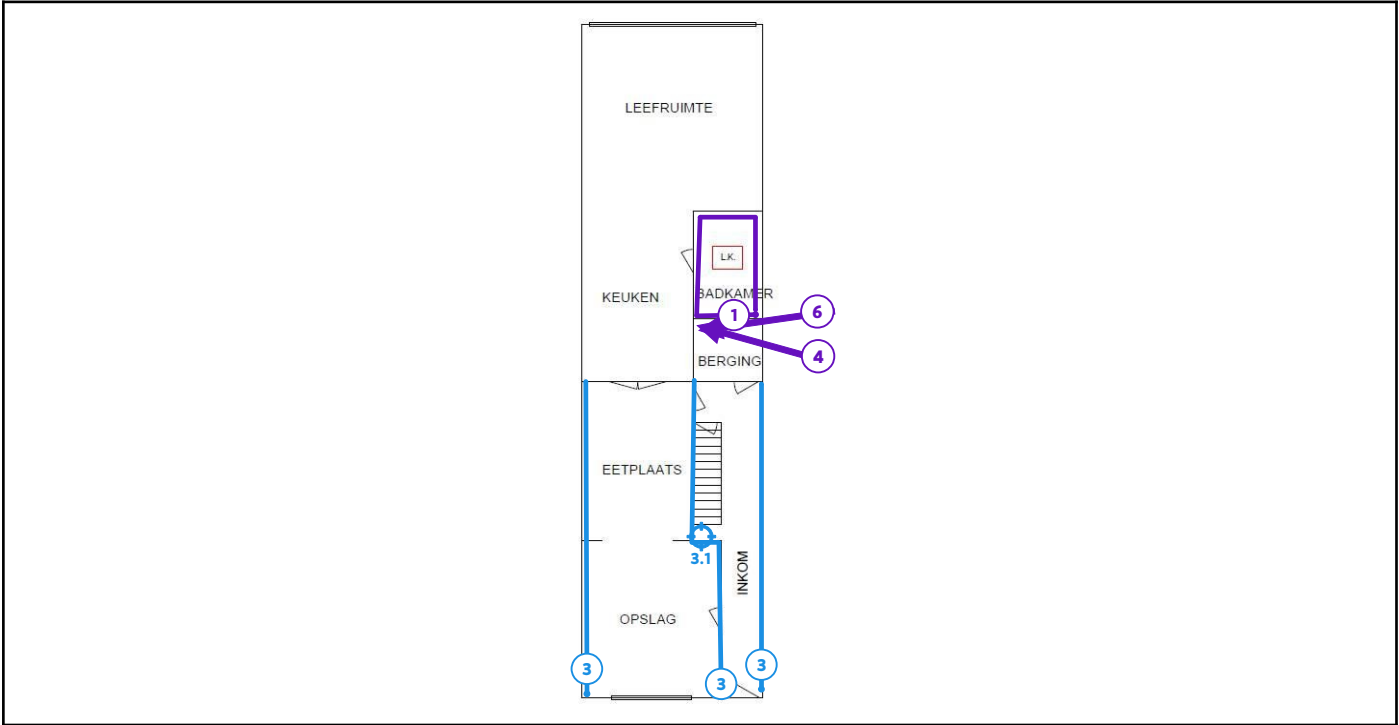
# Plan 1.2: Gelijkvloers

| Beschrijving | Type | Actie |
|---|---|---|
| 6. Materialen aan de stookketel | Overige ruimte of materiaal | - |

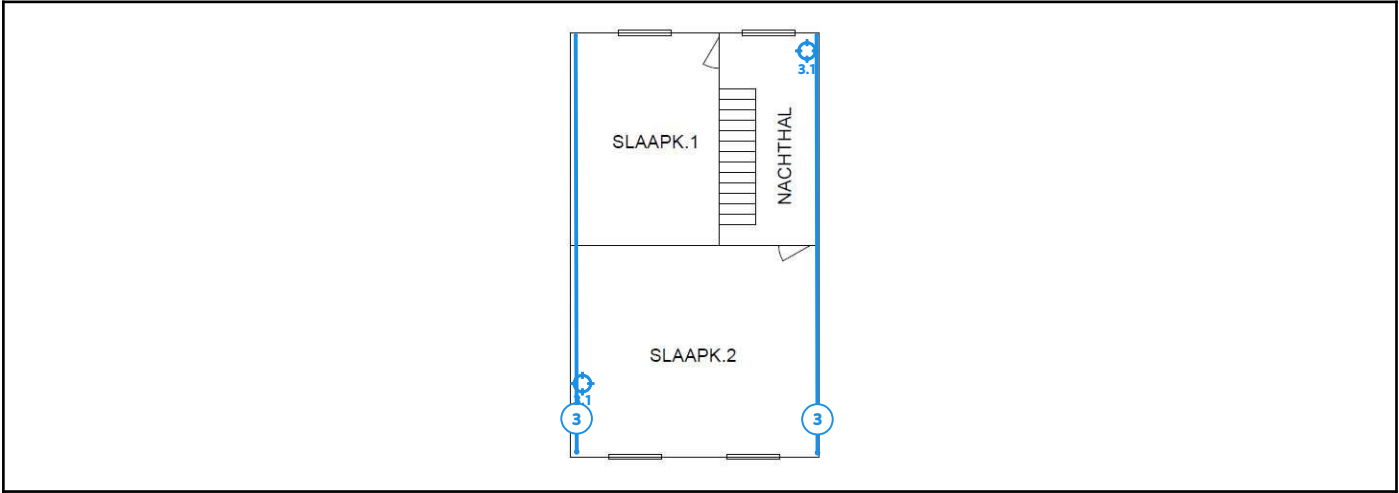
# Plan 1.3: Verdiepingsplan +1

| Beschrijving | Type | Actie |
|---|---|---|
| 3.1 Code: 247.02 | Mengmonster | - |

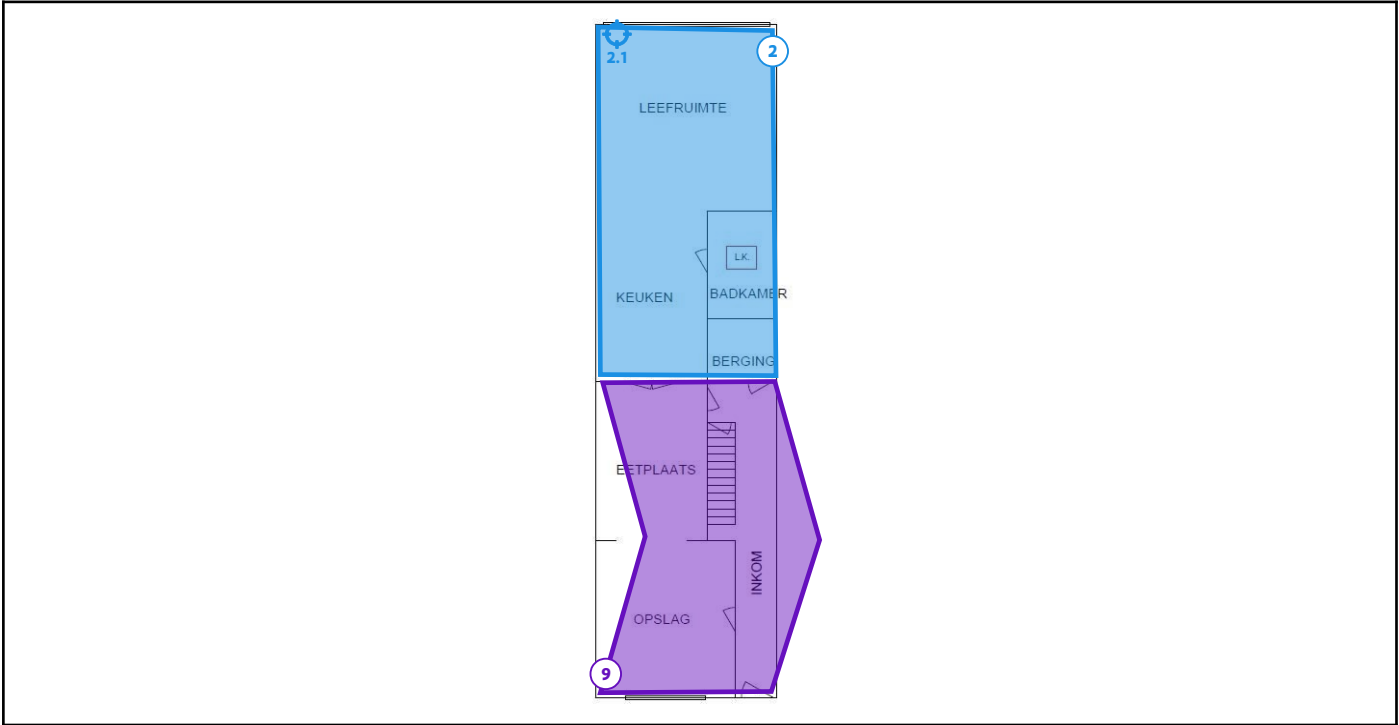
# Plan 1.6: Dakenplan

| Beschrijving | Type | Actie |
|---|---|---|
| 9. Onderdak - niet aanwezig | Overige ruimte of materiaal | - |
