# Asbestinventarisatetest

Alfonslaan 9, 9500 Geraardsbergen

Attestnummer : **20251213-000037.000**

Uitgegeven op : **13.12.2025**

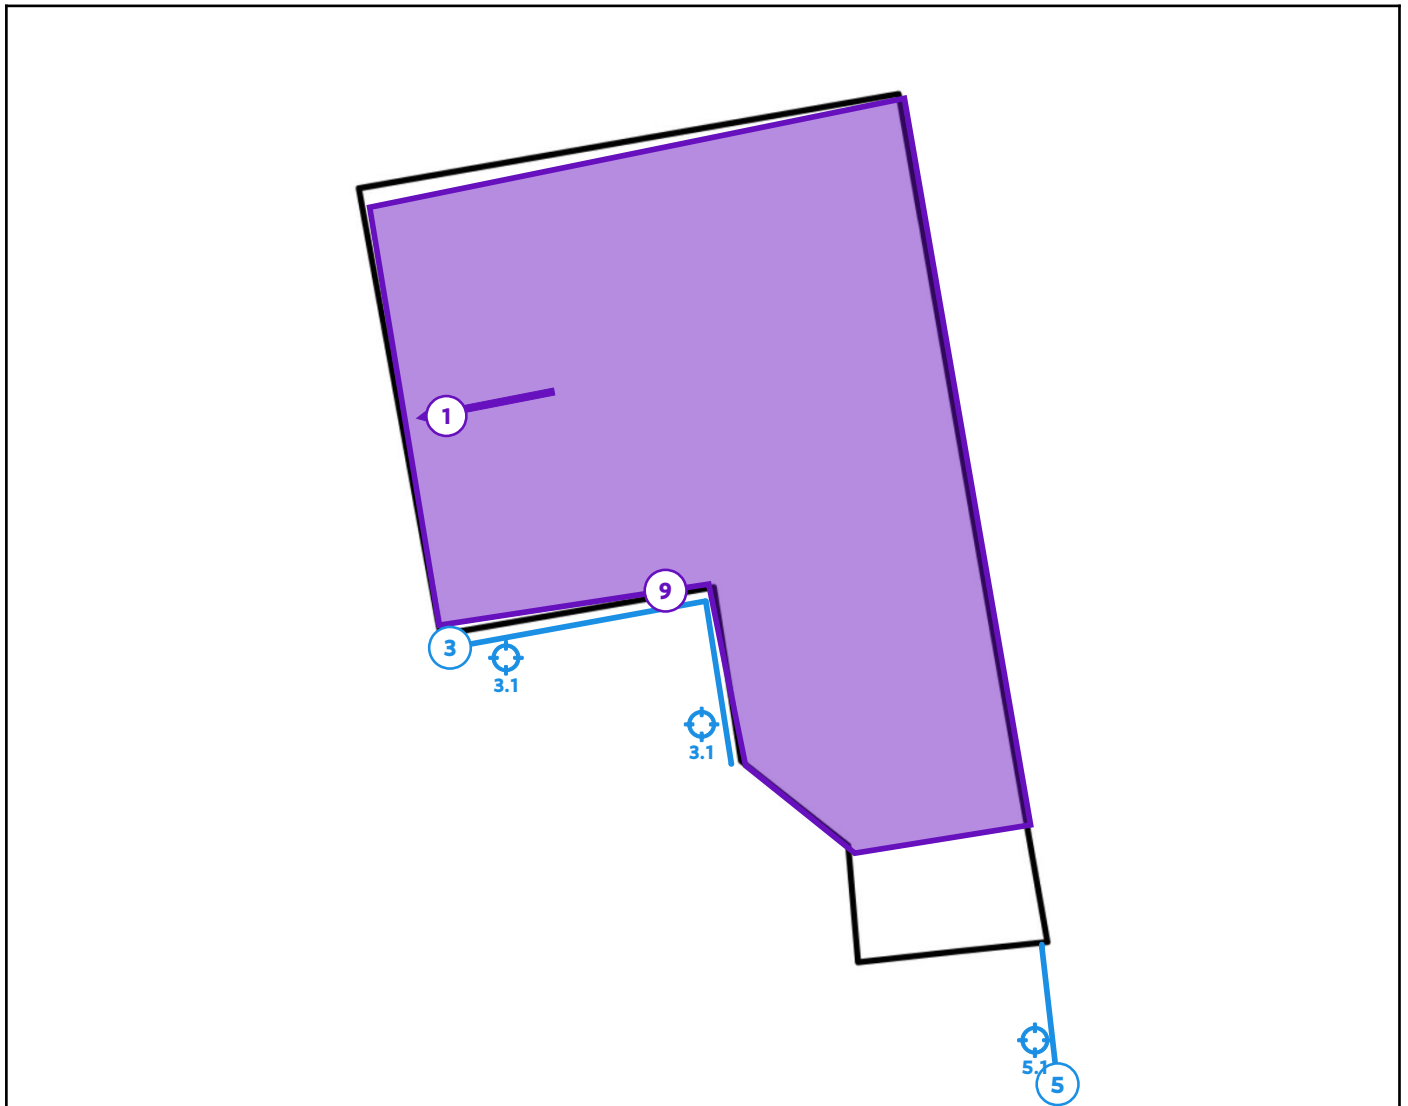
## Plan 1.1: Woning plan daken

| Beschrijving | Type | Actie |
|---|---|---|
| 9. Geen asbestverdacht onderdak aangetroffen | Overige ruimte of materiaal | - |

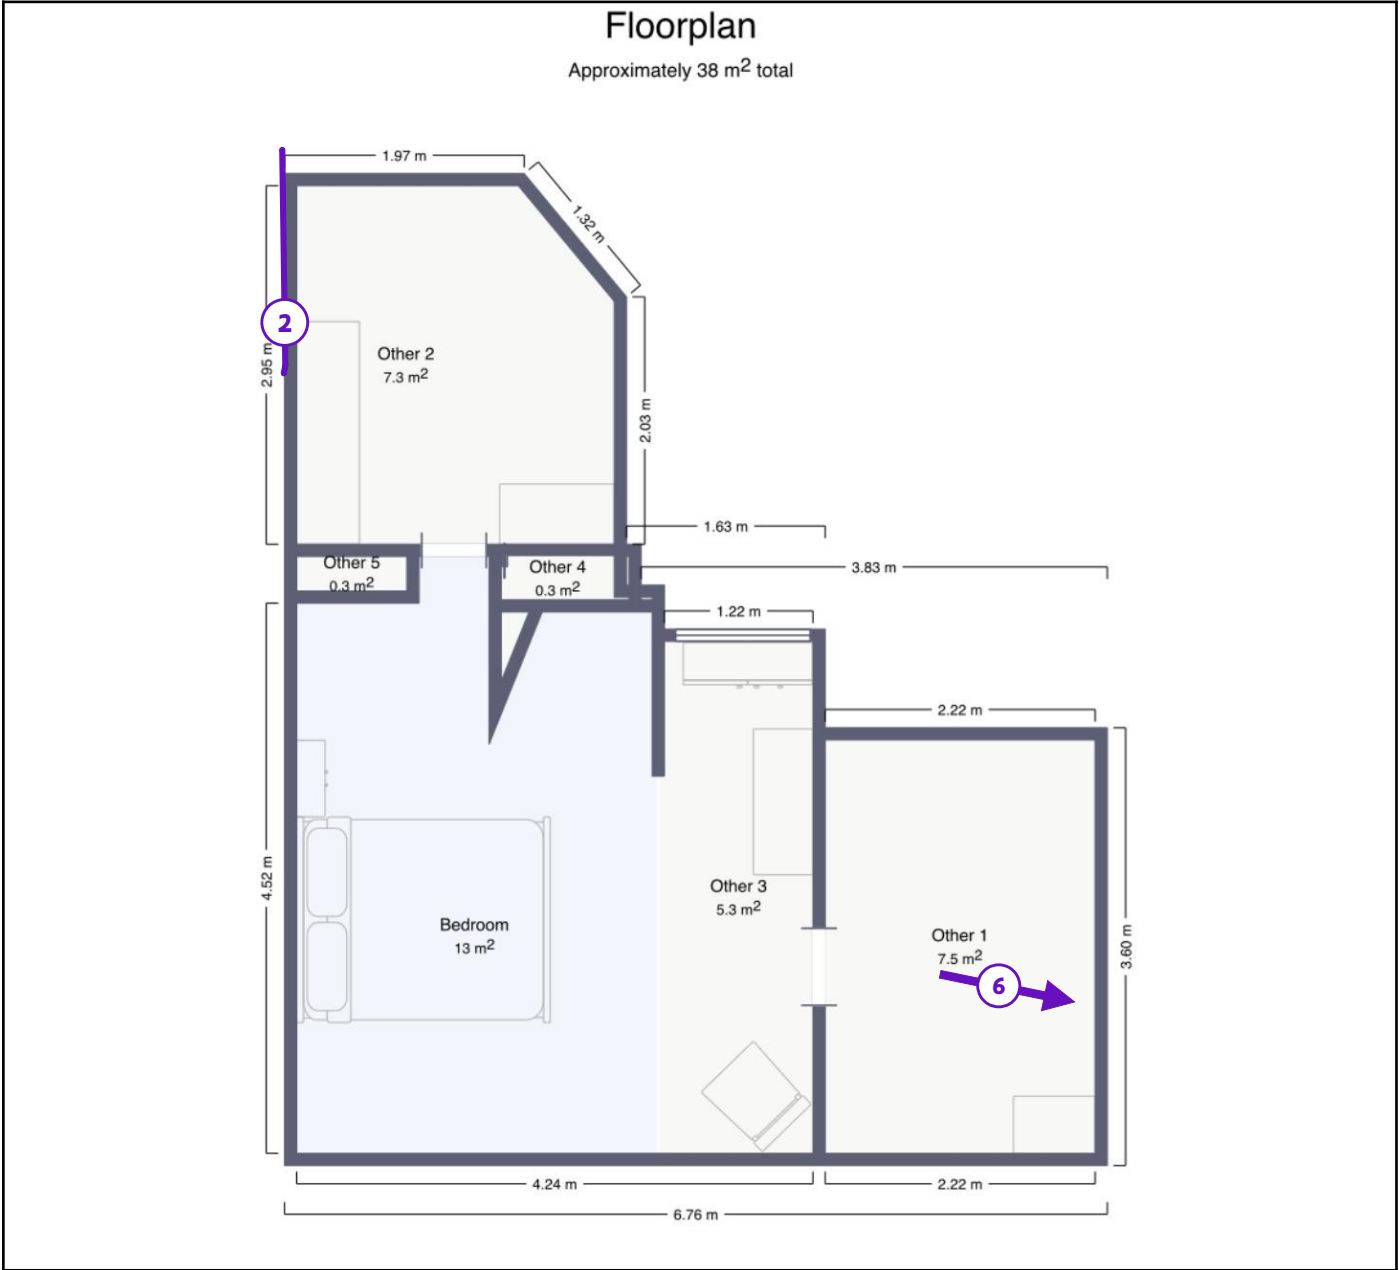
# Plan 1.2: Plan eerste verdieping

| Beschrijving | Type | Actie |
|---|---|---|
| 6. CV-ketel (niet verdacht) | Overige ruimte of materiaal | - |

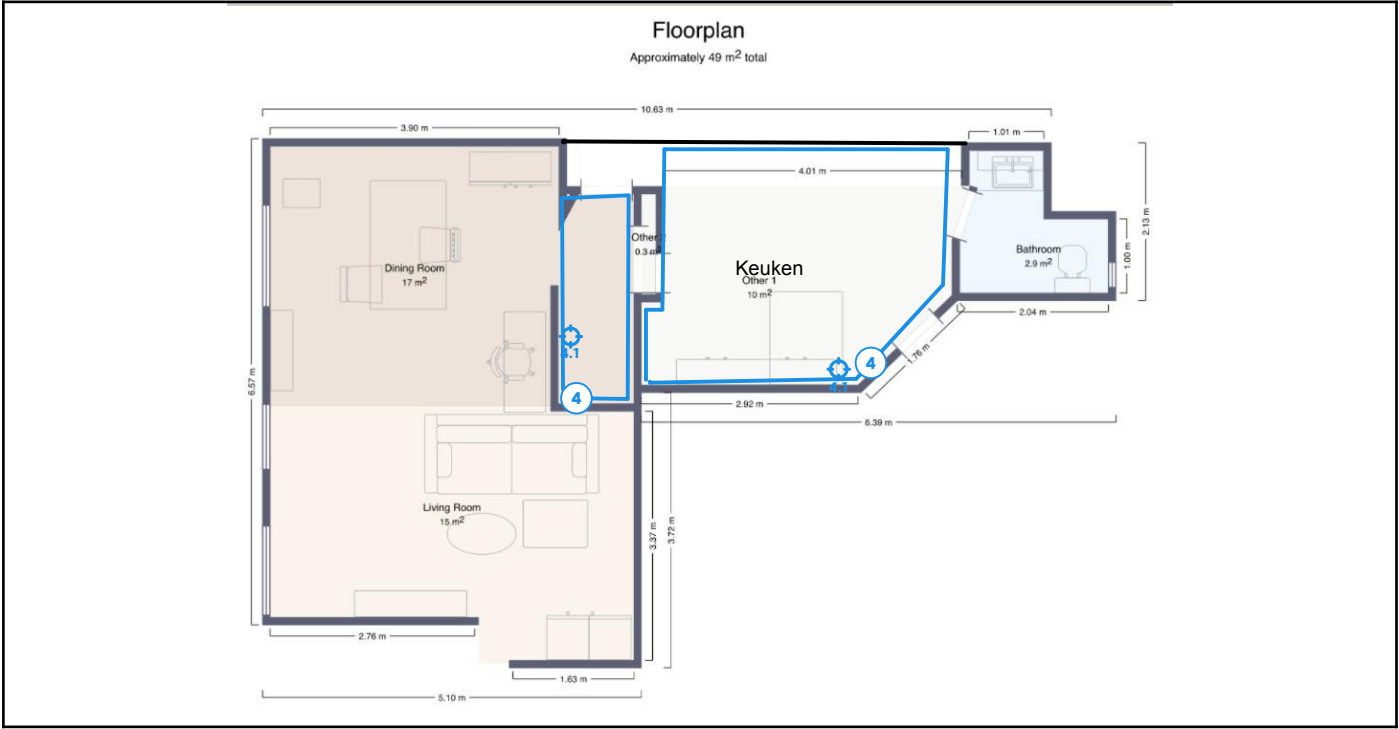
# Plan 1.3: Plan gelijkvloers

| Beschrijving | Type | Actie |
|---|---|---|
| 4.1 Code: 2 | Mengmonster | - |
