# Asbestinventarisatetest

45051A1651/00X002

Attestnummer : 20251230-000245.000

**Niet-asbestveilig**

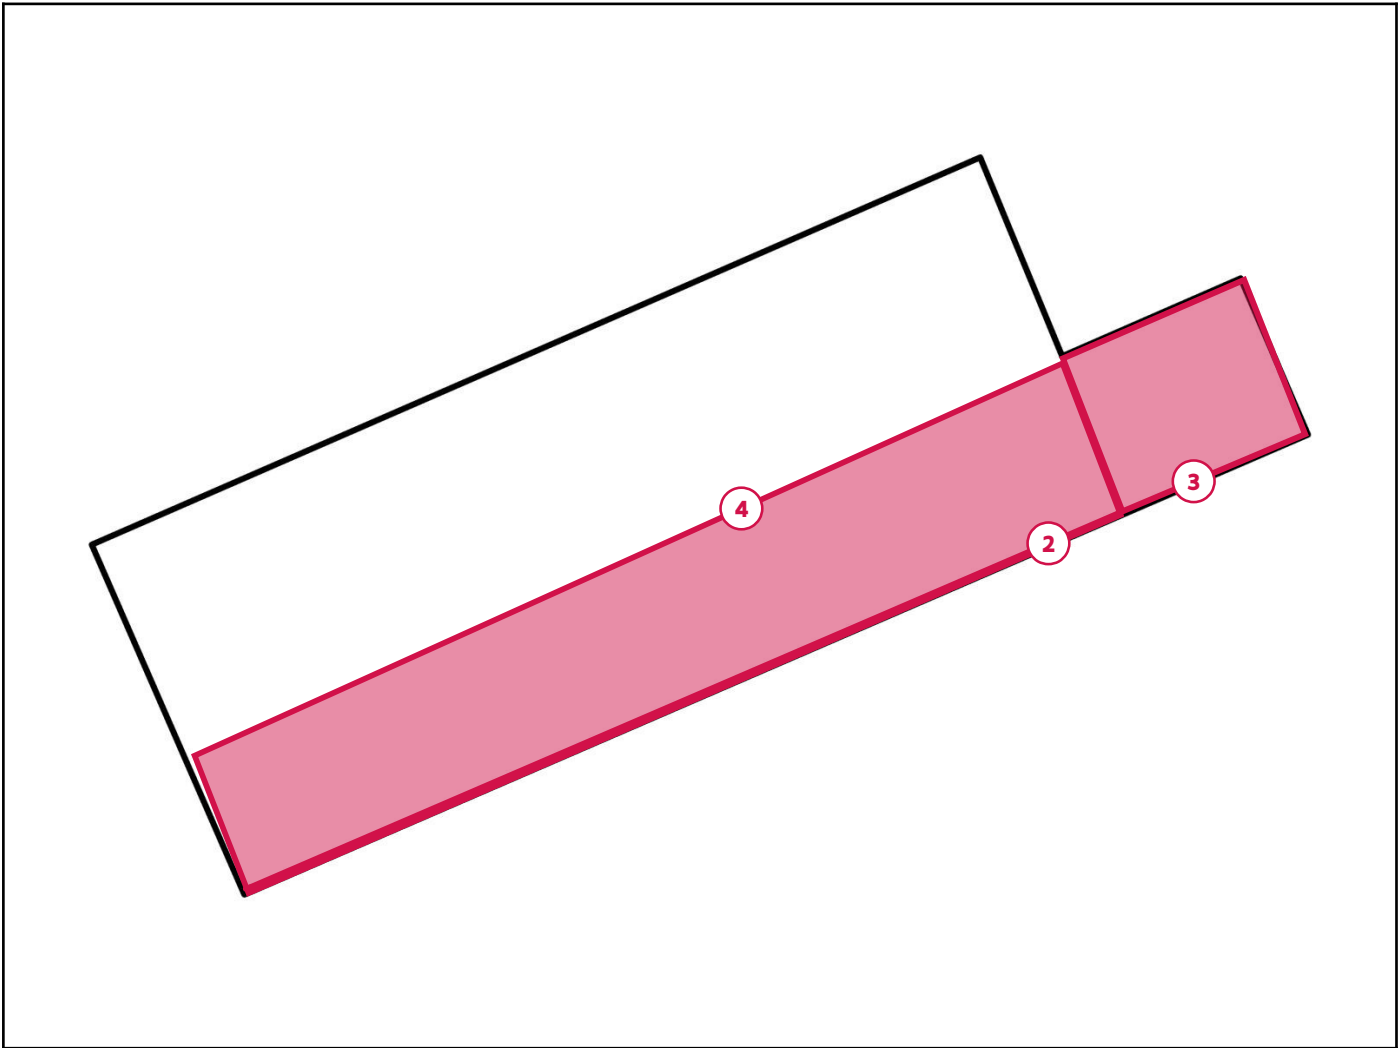
# Plan 1.1: Magazijn plan

| Beschrijving | Type | Actie |
|---|---|---|
| 4. Dak bestaande uit leien | Asbestmateriaal | Dringend verwijderen |

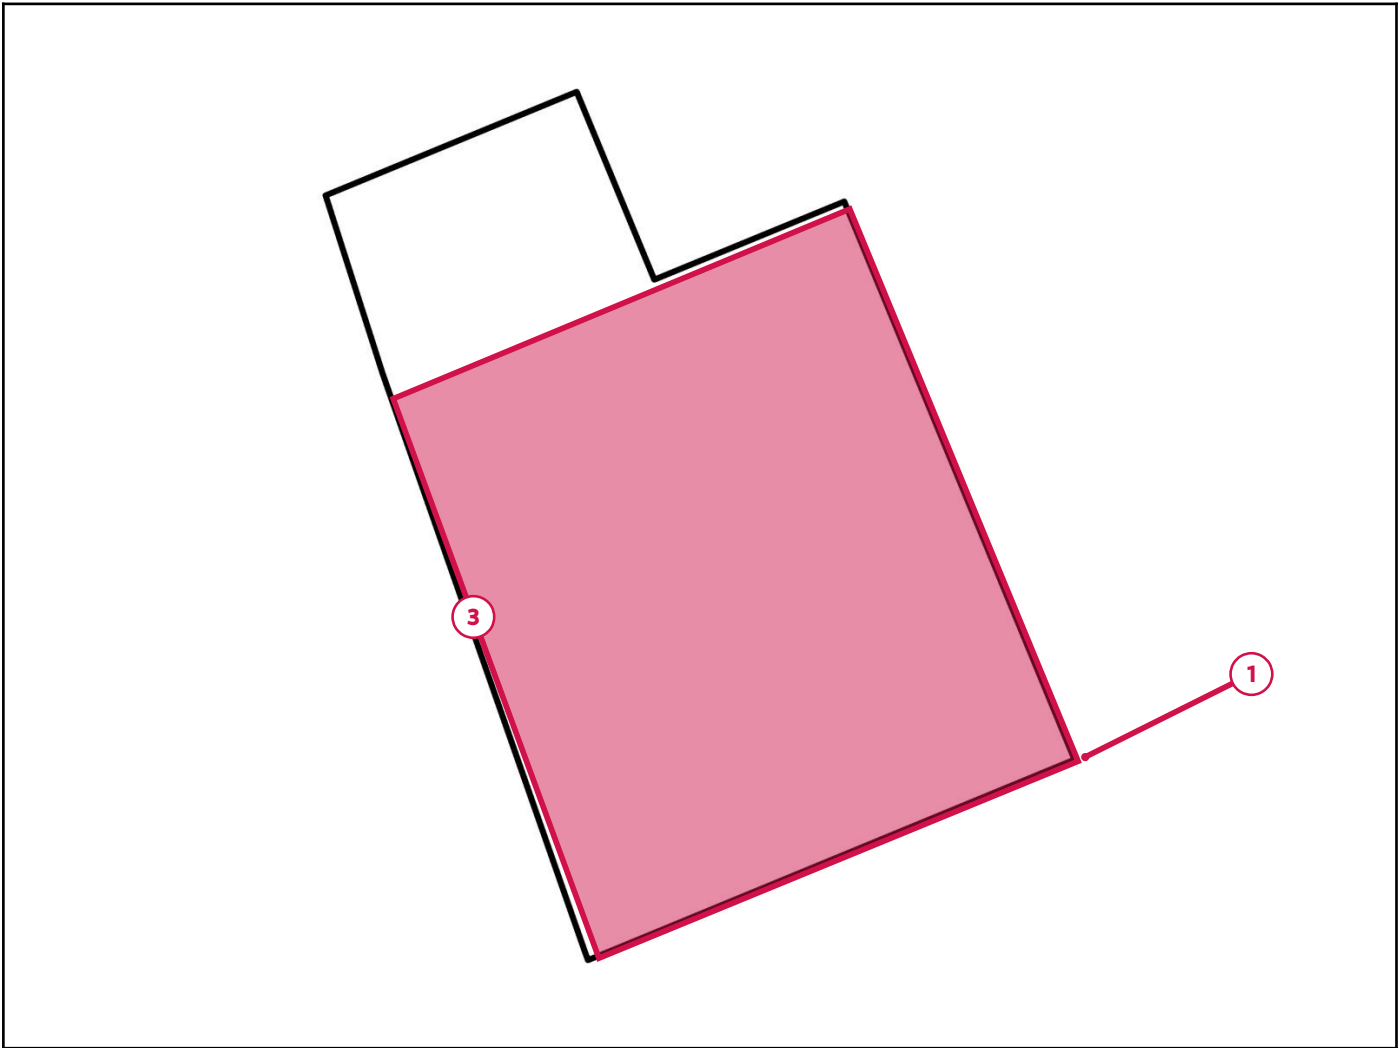
# Plan 2.1: Garages plan

| Beschrijving | Type | Actie |
|---|---|---|
| 3. Dak bestaande uit golfplaten | Asbestmateriaal | Dringend verwijderen |

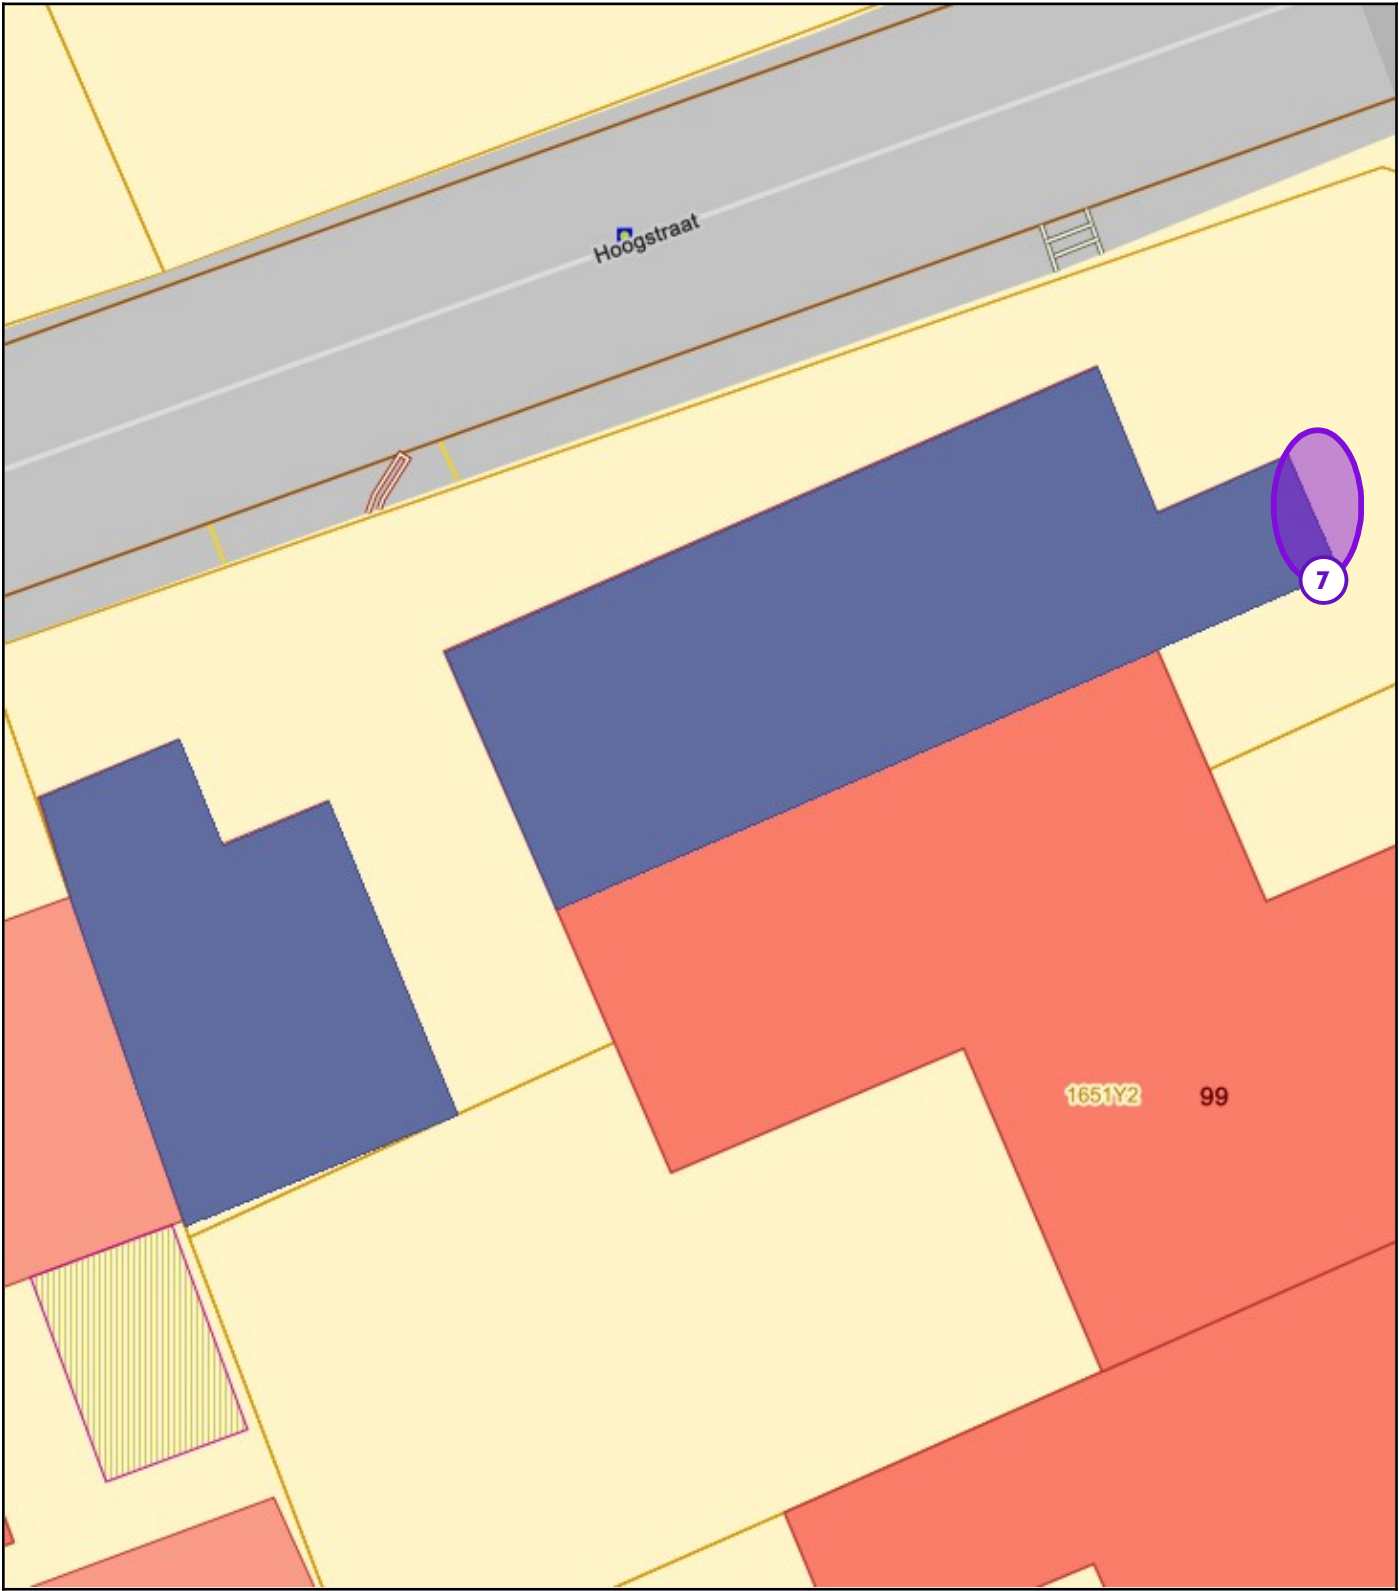
### Plan 3.1: Afdrui zones/afvloe zones

- 0 Asbestmaterialen
- 0 Beperkingen
- 0 Roerende goederen
- 0 Puin, steenslag, (water)bodem
- 0 Adviezen
- 0 Geen asbest
- 1 Afdruipzone/afvloeizone
