# Asbestinventarisatetest

Watermolenstraat 1, 9660 Brakel

Attestnummer : 20240524-000188.000

Uitgegeven op : 24.05.2024

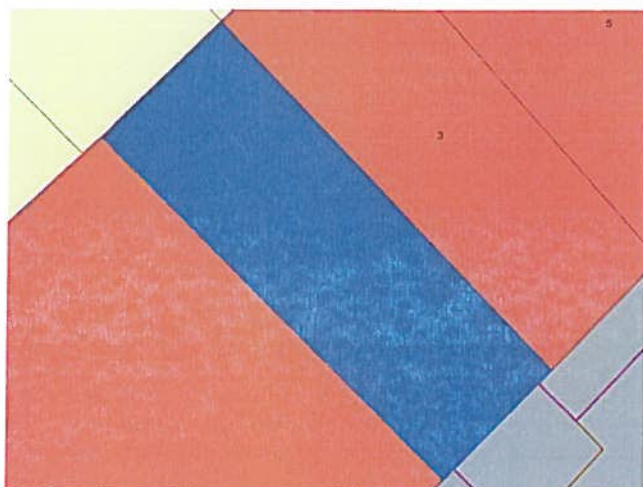
## Zone 1: Hoofdgebouw

- 1 Asbestmateriaal**
- 0 Beperking
- 0 Uitsluiting
- 0 Roerend goed
- 0 Puin, steenslag, (water)bodem
- 2 Advies**
- 4 Geen asbest**
